Gotische Fenster

Das Kapitel 10: eine Bestandsaufnahme.

Einführung in das Thema „Gotische Fenster“

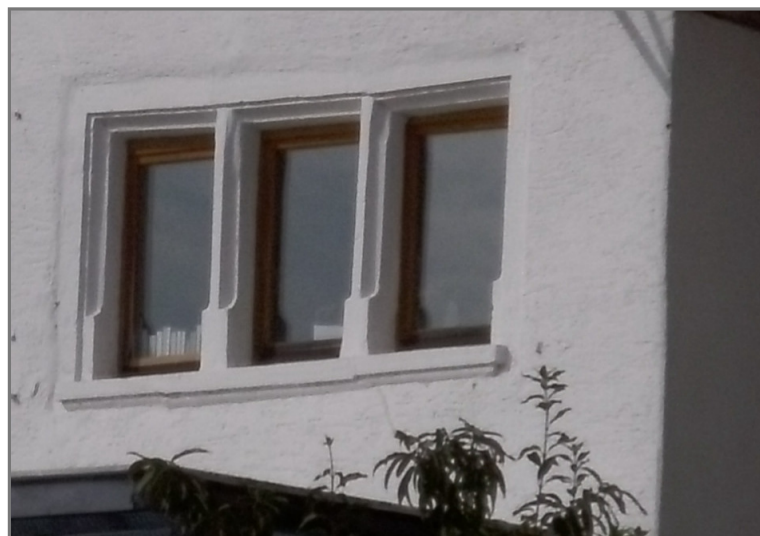
Das Foto unten zeigt, wie sehr sich das Objekt durch Wegnahme der feingliedrigen Fenstereinteilung nachteilig verändert hat. Das auf diese Weise „modernisierte“ Fenster verlor hierdurch viel von seinem ursprünglichen Charme.

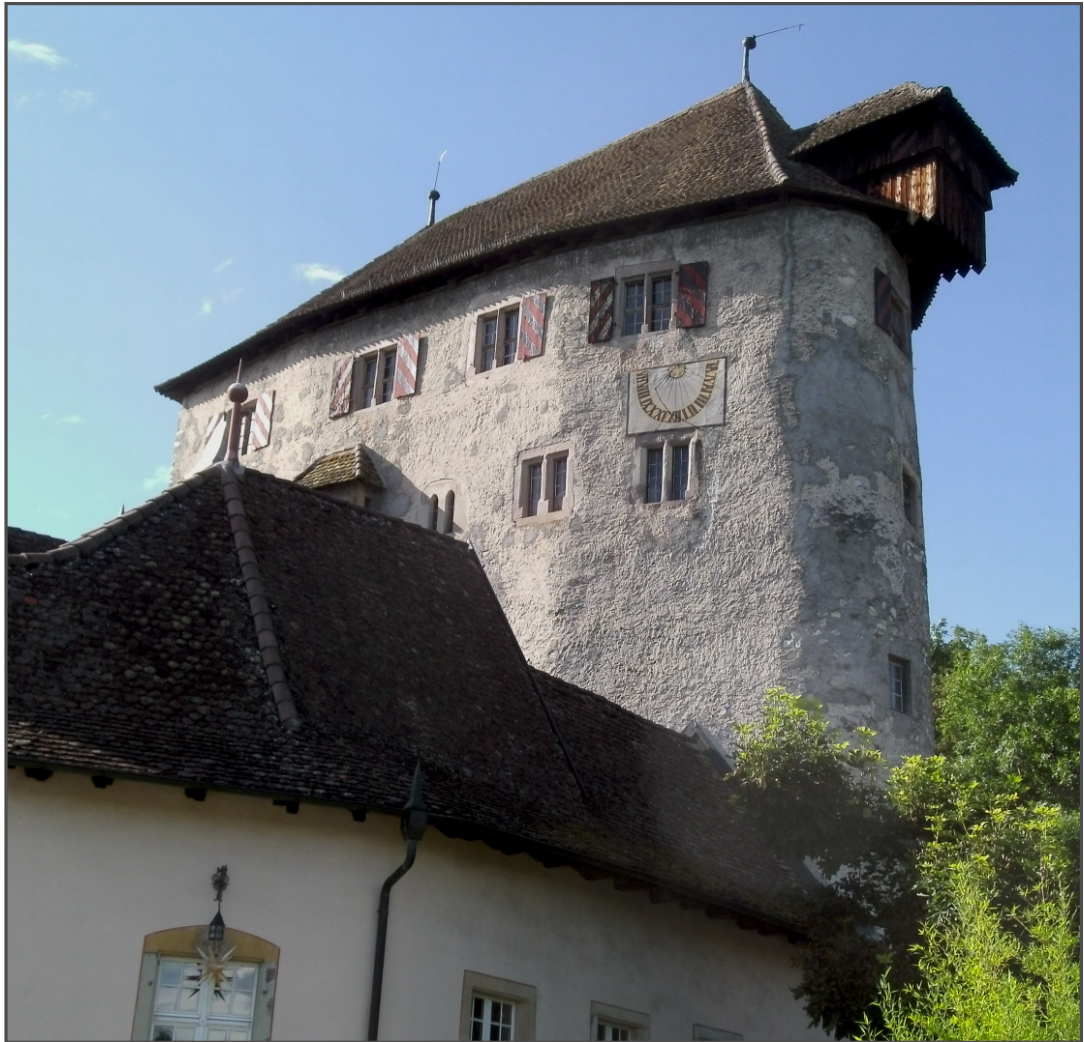
Gotische Fenster am Wohnturm der Burg Wasserstelz an der Brücke nach Kaiserstuhl / CH nahe der Ortschaft Hohentengen am Hochrhein.

Im Bild zu sehen sind sechs Doppelfenster mit Mittelsteg. Über dem First des Wohngebäudes erkennt man auch ein kleines Doppelfenster mit Spitzbogen. Die beiden schmalen Öffnungen wurden aus einem einzigen Stein heraus gehauen. Es handelt sich um eine noch ältere Fensterform, die aus einer Zeit stammt, als Glas noch sehr kostbar war und in großen Scheiben noch nicht zur Verfügung stand.

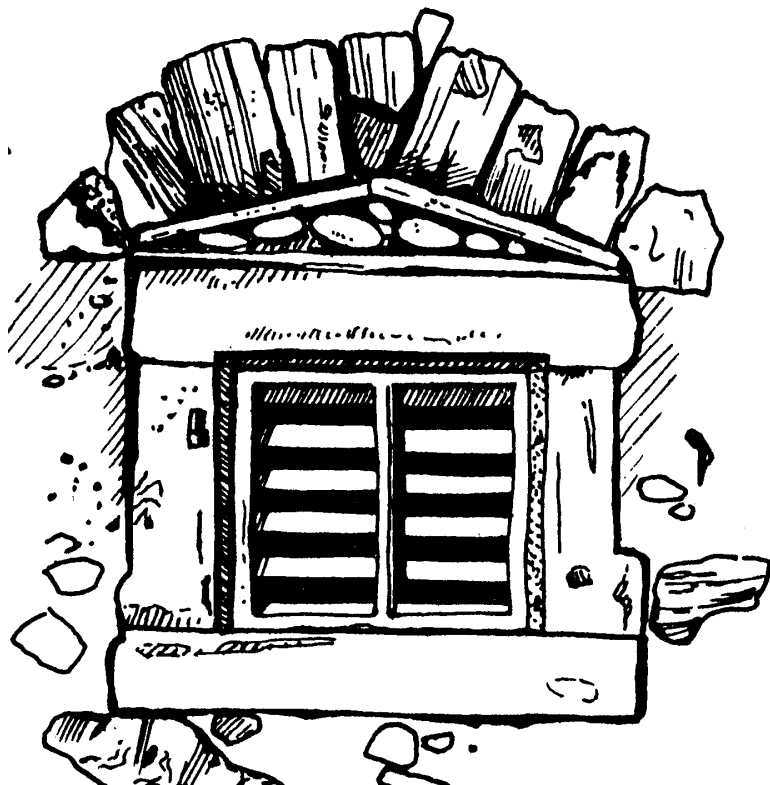
Das abgebildete Fenster befand sich im Haus Hauptstraße 10 in Kadelburg. Es wurde zwischenzeitlich durch ein neueres Fenster ersetzt.

gotischen Fenstern ihren besonderen Charme. Das Eisengitter wurde bereits beim Einbau des Fensters eingesetzt. Wie aus der Zeichnung ersichtlich, hat das Fenster auf drei Seiten einen Falz zur Aufnahme des Fensterladens. In der oberen Hälfte der Öffnung hat das Fenster eine Fasse, die auf beiden Seiten dann in einen dreieckigen Zwickel übergeht, damit das Regenwasser ablaufen kann. Wozu die Fasse da war, ist nicht bekannt; wahrscheinlich war diese ein reines Zierelement. Löcher im Stein störten die damaligen Handwerker nicht, sie wurden daher nicht mit Mörtel verschlossen. Auch fehlende Ecken wurden nicht ergänzt.

Steinbalken sind bekanntlich sehr empfindlich gegen Lasten von oben. In der Zeichnung unten ist dargestellt, wie die Handwerker damals Auflasten vom Fenstersturz fern hielten. Aus kleinen Brettern wurde ein sogenanntes „Entlastungsdreieck“ hergestellt. Danach wurde die Wand weiter gemauert. War der Mörtel ausgehärtet, dann verschloss man auch den Hohlraum zwischen den Brettchen und dem Fenstersturz mit Steinen und Mörtel. Die Brettchen blieben zumeist im Bauwerk. Nachdem das Gebäude verputzt war, war vom Entlastungsdreieck nichts mehr zu sehen.

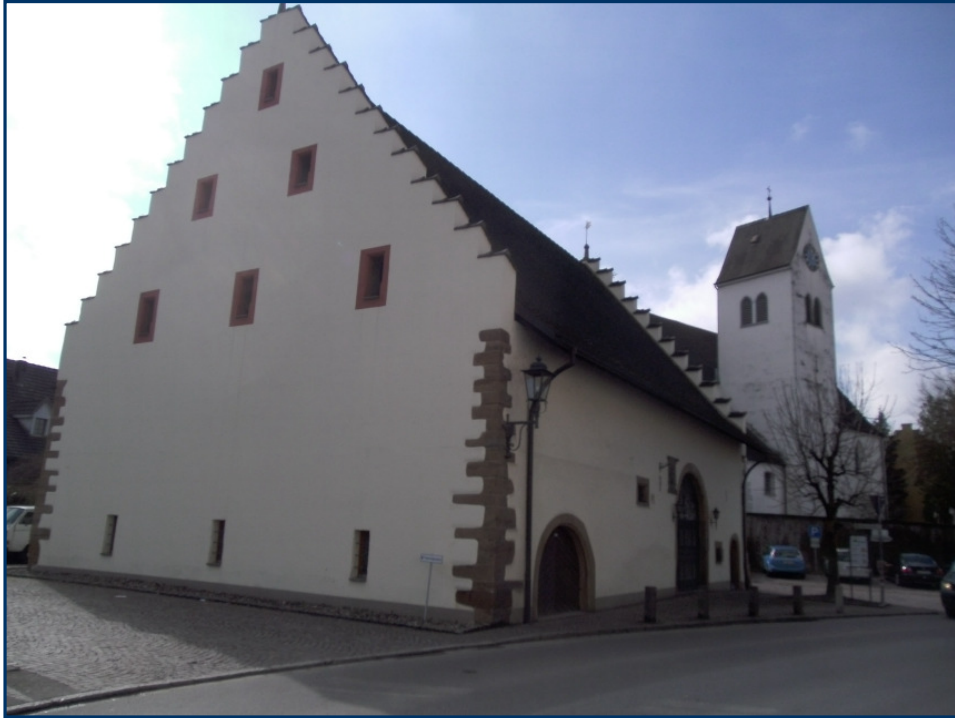
Nr. 6985.10.02

Gotische Fenster der Zehntscheuer Rheinheim, jetzt Gemeindebücherei und Probelokal des örtlichen Musikvereins. Das Gebäude aus dem Jahre 1593 wurde vom Kloster Rheinau erbaut.

Um 1976 erfolgte eine Nutzungsänderung. Der aus Eichenholz bestehende Dachstuhl fiel dem Umbau zum Opfer. 2010 wurde das Gebäude durch die Gemeinde Küssaberg erworben und abermals saniert. Fotografiert ist die Zehntscheuer von Nordosten aus. Im Hintergrund erkennt man den Turm der Pfarrkirche Sankt Michael, im Vordergrund die Landesstraße L162, die zur Rheinbrücke führt.

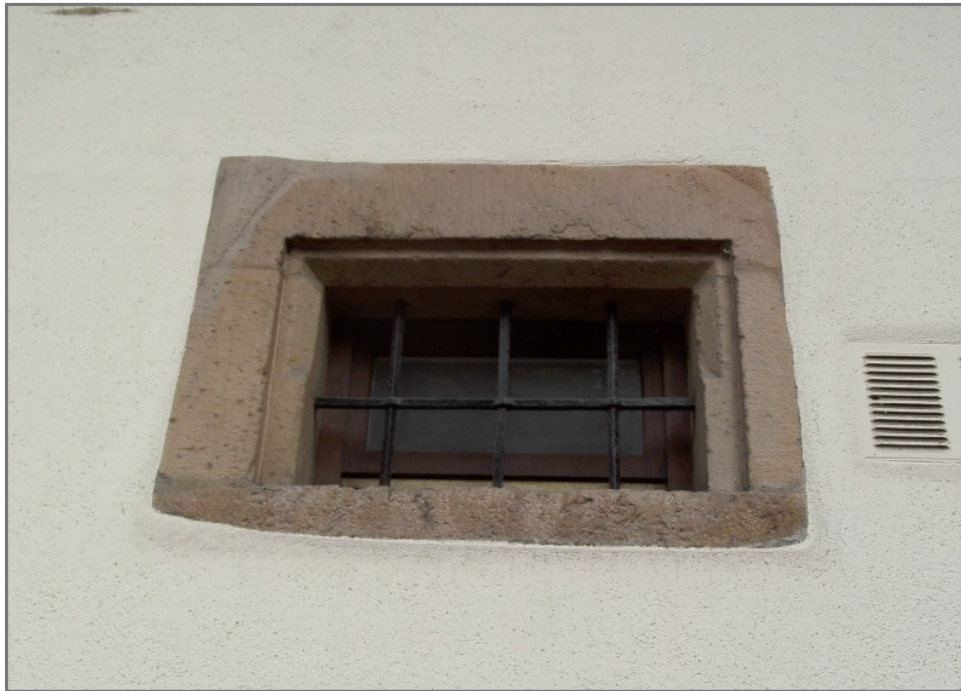
Fenster auf der Eingangsseite „links“ vom Haupteingang also Richtung Zurzacher Straße und Gasthaus Engel.

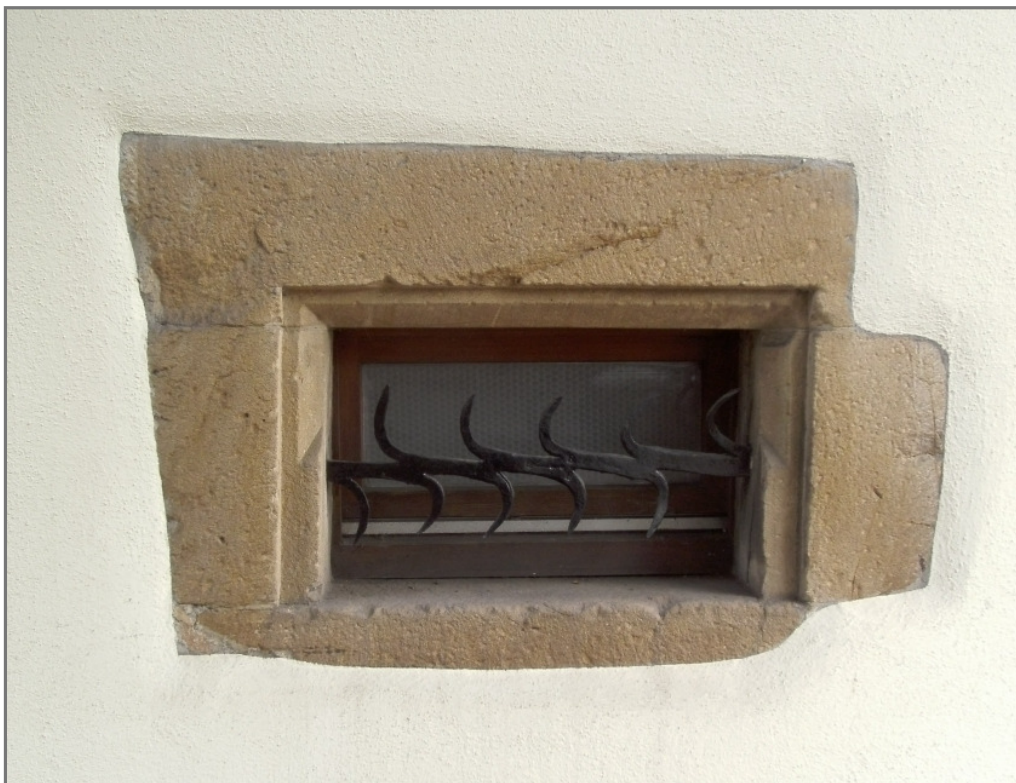
Fenster „rechts“ vom Haupteingang, an der Nordwestecke.

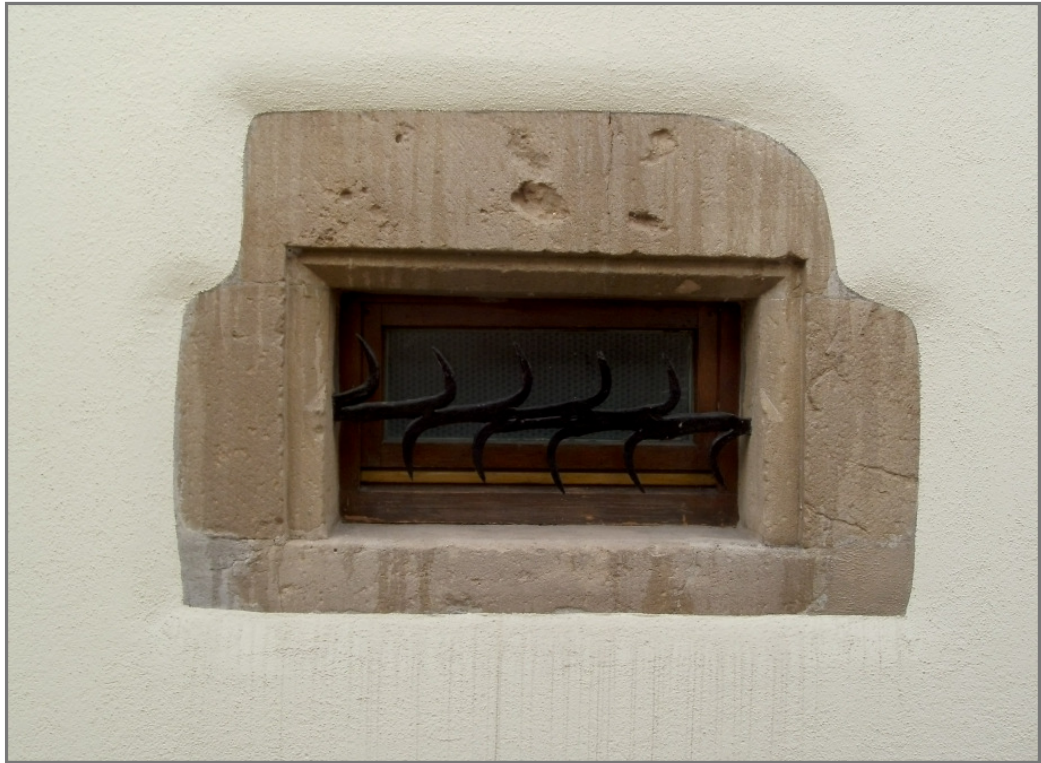
Fenster auf der Seite Richtung Rhein und Pfarrkirche St. Michael

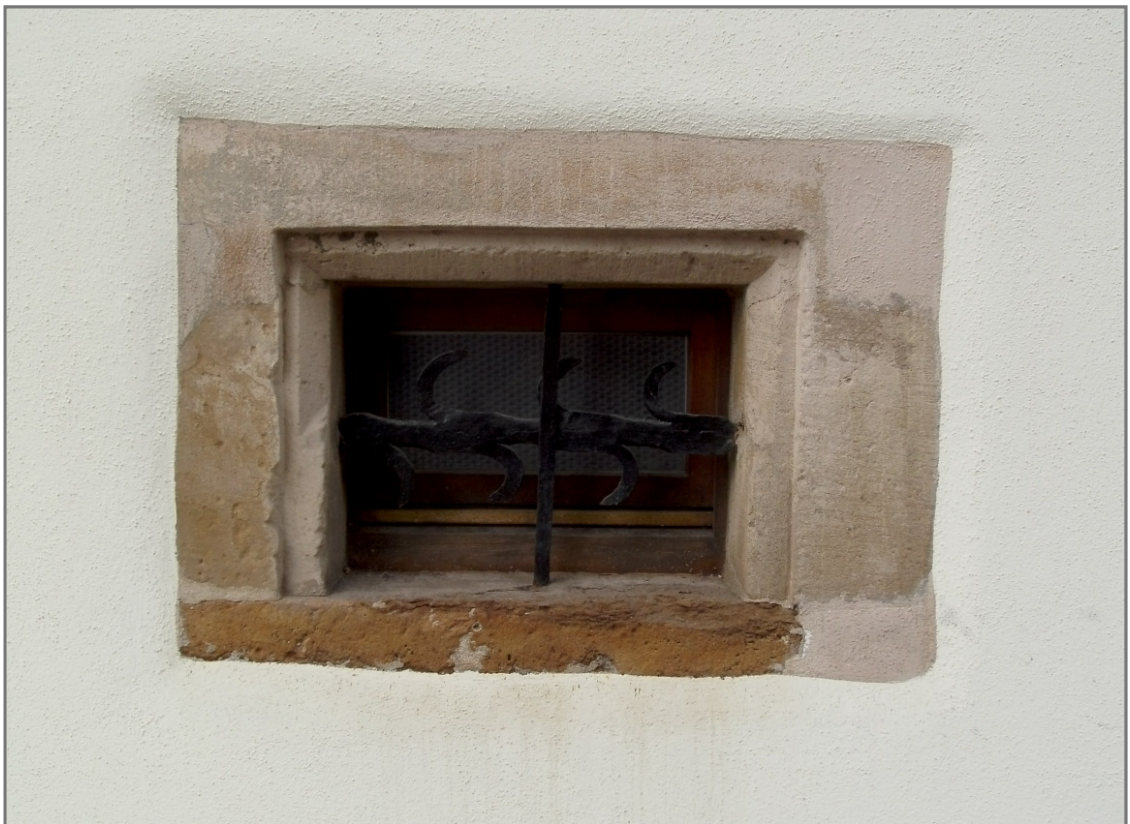
Fenster auf der Gebäuderückseite – erstes Fenster wenn man von der Rheinpromenade her kommt, also aus Richtung St. Michael .

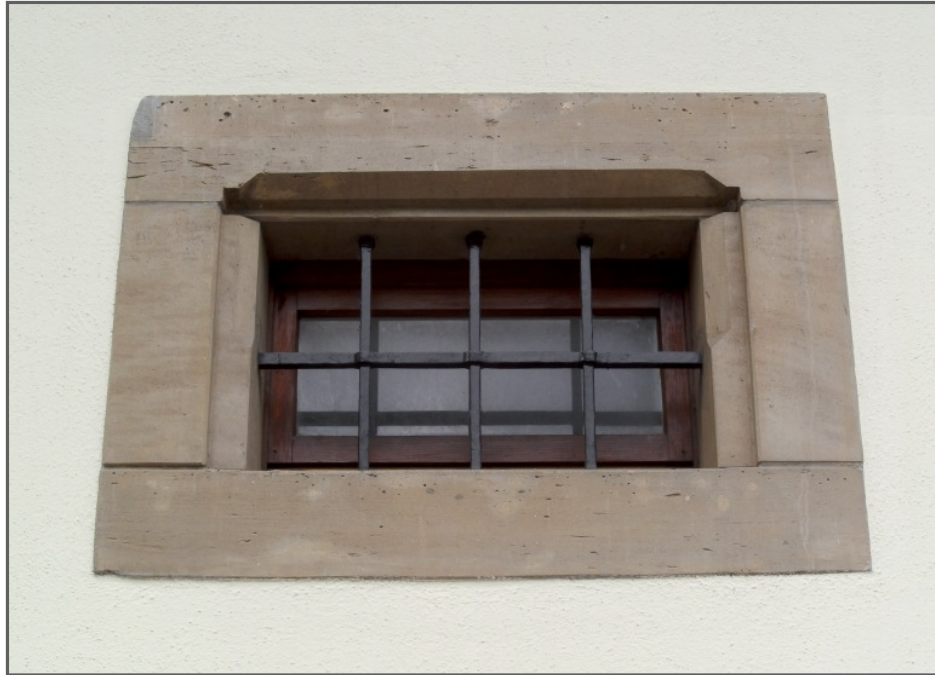
Dieses Fenster wurde beim ersten Umbau, der etwa 1976 statt fand, neu eingebaut. Wie man bei näherem Hinsehen feststellt, wurde der Fenstersturz durch die Maurer falsch versetzt, so dass nun die Fase vorne ist und der Falz hinten. Der Sturz selbst wurde richtig angefertigt. Der Stein ist gesägt, also nicht handwerklich bearbeitet.

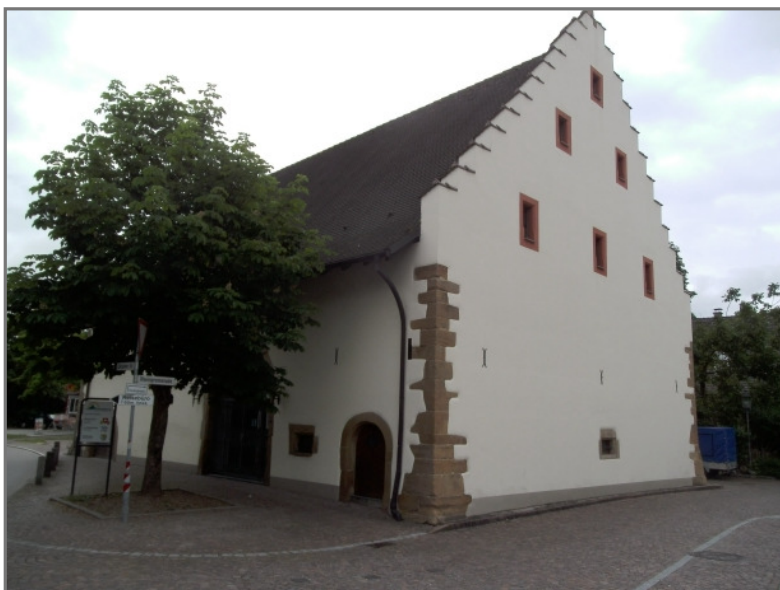
Das Gebäude aus Richtung Westen gesehen mit den sechs Fenstern im Treppengiebel.

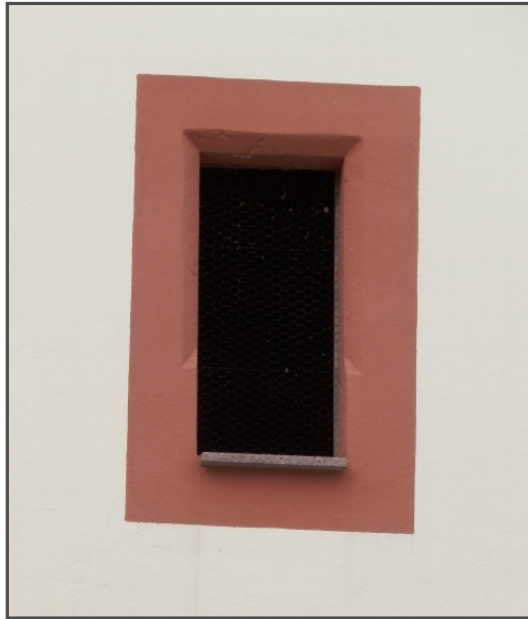
Eines der sechs Fenster in dem zur Rheinpromenade gelegenen Treppengiebel. Das Foto ist perspektivisch leicht verzerrt. Alle sechs Fenster wurden neu mit Gesimsen aus Granit versehen, die rot gestrichene Umrandung besteht aus ockerfarbenem Sandstein.

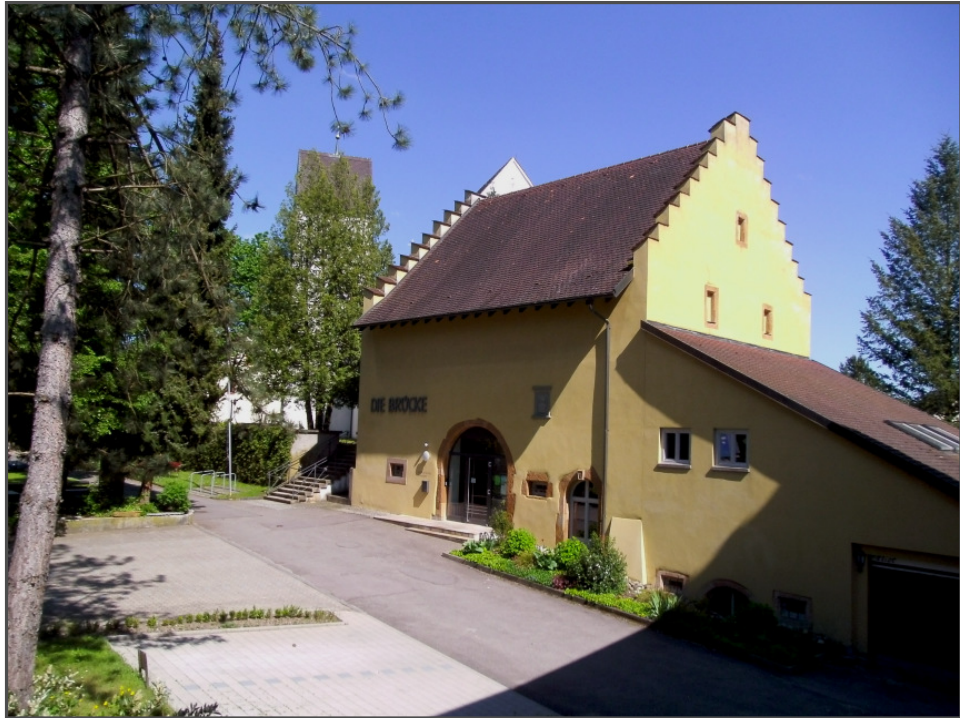
Nr. 6985.10.03

Ehemalige Pfarrscheuer in Rheinheim, jetzt katholisches Gemeindezentrum „Die Brücke“. Zwei der beschriebenen Fenster befinden sich rechts und links vom Hauptportal. Der im Bild sichtbare Giebel weist in Richtung Schweiz .

Das Gebäude wurde vom Kloster Rheinau im Jahre 1596 errichtet. Der Anbau stammt von 1677. Auf der dem Rhein zugewandten Giebelseite befinden sich drei weitere original gotische Fenster, die jedoch bei dem im Jahre 1976 erfolgten Umbau verschlossen wurden. Zwei Treppengiebel und die nach Nordwesten ausgerichtete Eingangsfront geben dem Haus sein stattliches Aussehen. Das Scheunentor wurde umgestaltet und dient heute als Haupteingang.

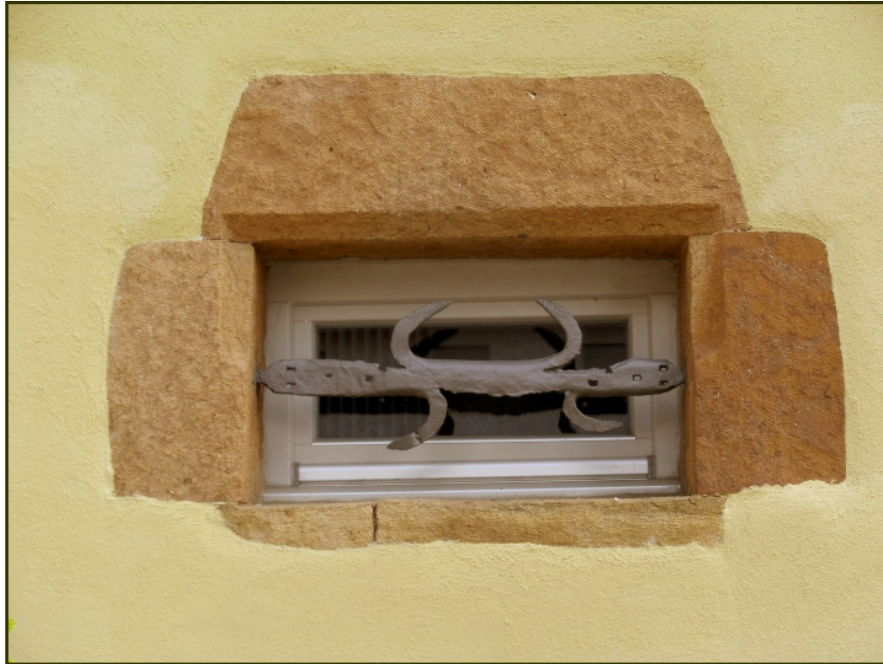
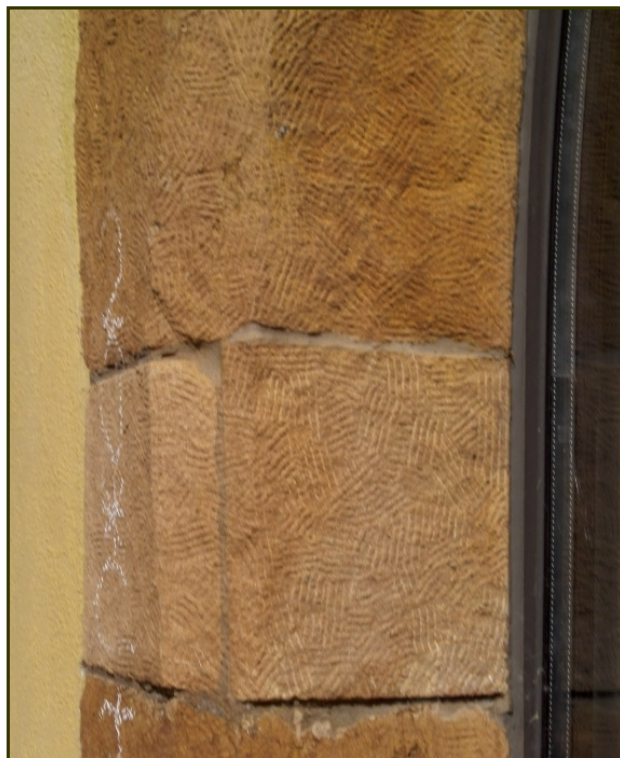
Original gotisches Fenster von 1596 „rechts“ vom Hauptportal. Die Steine sind auf ihrer Außenseite unbehauen. Das Fenster hat in der oberen Hälfte eine Fasse aber keinen Falz für einen Fensterladen. Beim Umbau des Hauses zum Begegnungszentrum erhielt ein Steinmetz den Auftrag, die Oberfläche zu überarbeiten. Was der begnadete Könnner dann ablieferte ist alles andere als gotisch: infolge fehlender Sachkenntnis bearbeitete er den Stein „kreuz und quer“ mit dem Zahneisen. Das Fenster wirkt hierdurch unruhig und geradezu „handgestrickt“. Das Bild unten zeigt die linke Türwange des Eingangsportals. Hier tritt noch deutlicher die aufgeschrammte Oberfläche in Erscheinung.

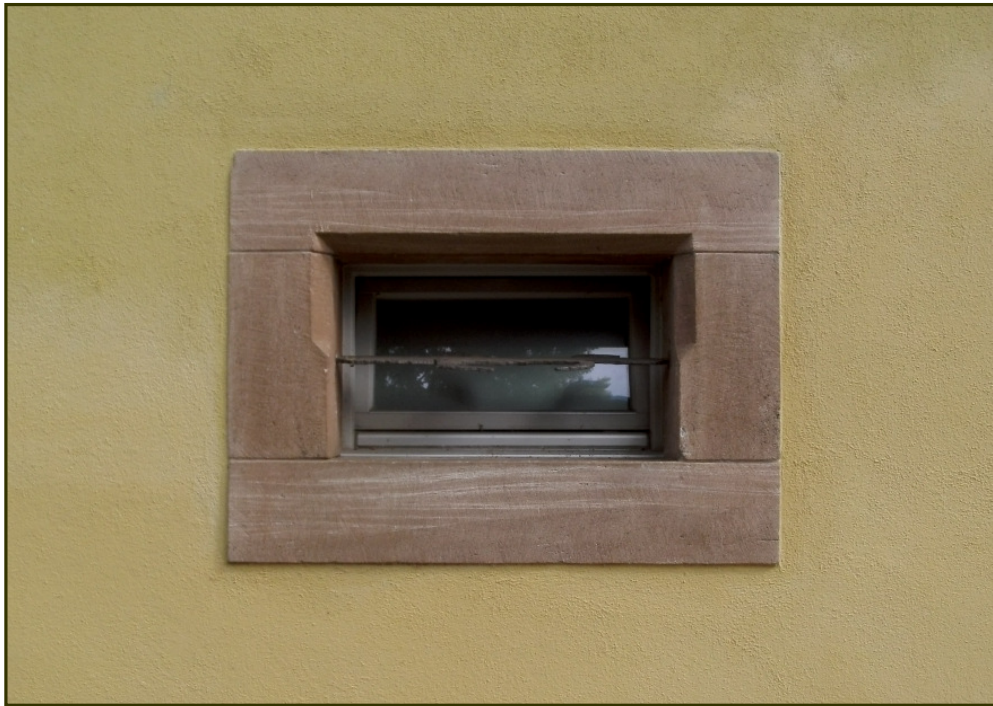
Neues gotisches Fenster aus dem Jahre 1976 „links“ des Haupteinganges. Es ist handwerklich perfekt ausgeführt. Weil jedoch die vier Steine der neuen Fensterumrandung auch außen exakt zugeschnitten wurden, wird die Umrandung als zu breit und als geradezu langweilig empfunden. Es geht mir nicht um Kritik, vielmehr möchte ich aufzeigen, welche kleinen Details das Wesen der sogenannten Profangotik ausmachen.

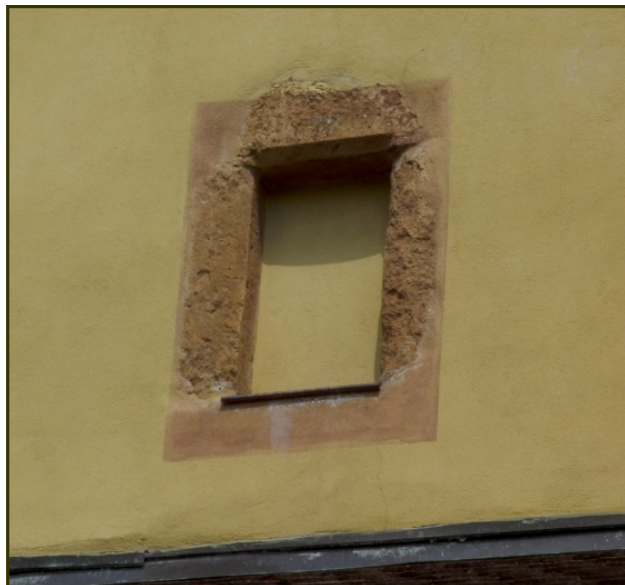
Eines der drei zugemauerten Fenster der Rheinseite. Die Umrandung besteht ursprünglich aus drei roh behauenen Blöcken ohne Fase, ohne Falz – es war ja eine Scheune. Der Rand wurde später mit Farbe ergänzt.

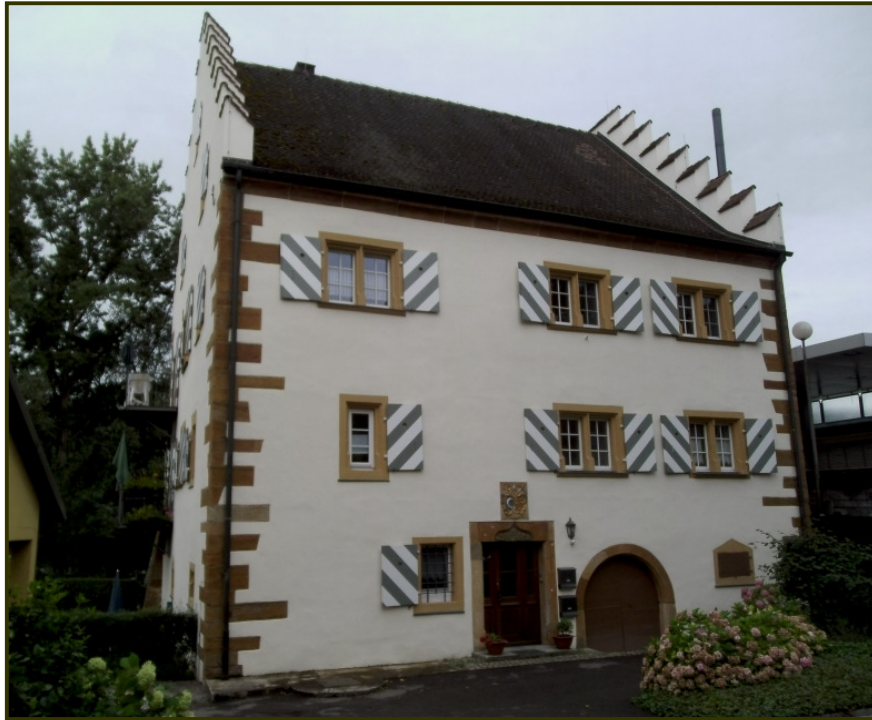
Nr. 6985.10.04

Das ehemalige Pfarrhaus von Rheinheim ist eines der schönsten gotischen Gebäude am Hochrhein. Hier findet man einige besondere Fenster, liebevoll gestaltet und handwerklich perfekt ausgeführt.

Das Haus liegt direkt am Rheinuferweg, es hat zwei stattliche Treppengiebel. Die Hausecken sind durch große, sorgfältig behauene Steine betont. Auf der Nordwestseite befindet sich ein halbrunder Turm. Zu erwähnen ist auch die als Hohlkehle gestaltete Traufkante. Im Ort Rheinau selbst findet man Gebäude, die aus der selben Zeit stammen, ebenfalls gut erhalten und ähnlich aufwändig gestaltet sind.

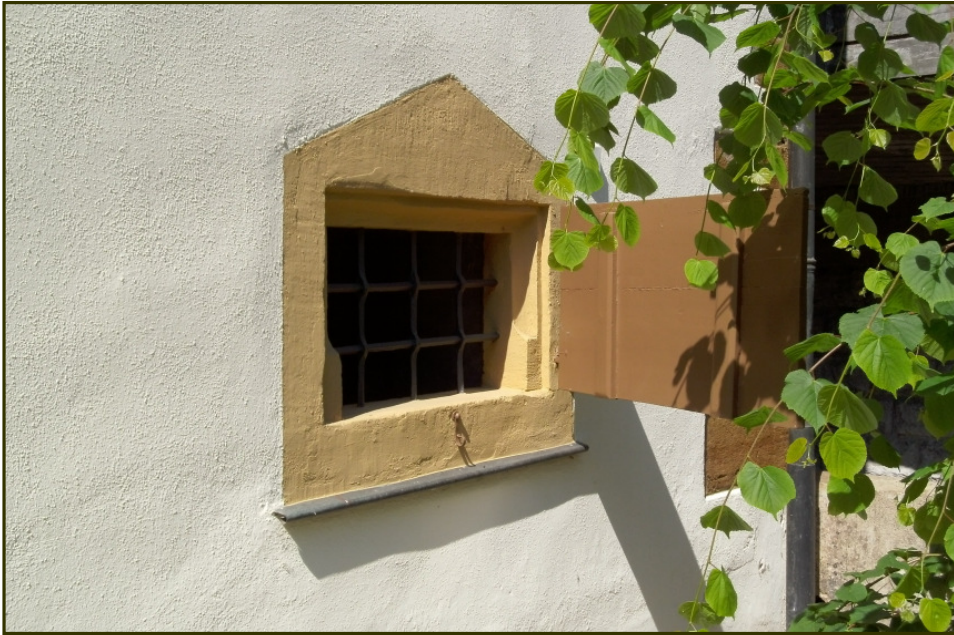
Fenster im Erdgeschoss, rechts vom Haupteingang. Der Sturz ist in Form eines Dreiecks ausgeführt. Auf dem starren Sturz lastet das volle das Gewicht der darüber liegenden Mauer. Ein Entlastungsdreieck kann sich nicht ausbilden. Bisher hat der Sturz noch keine Risse. An der Unterkante des Fensters erkennt man eine später angefügte Tropfkante aus Kupfer

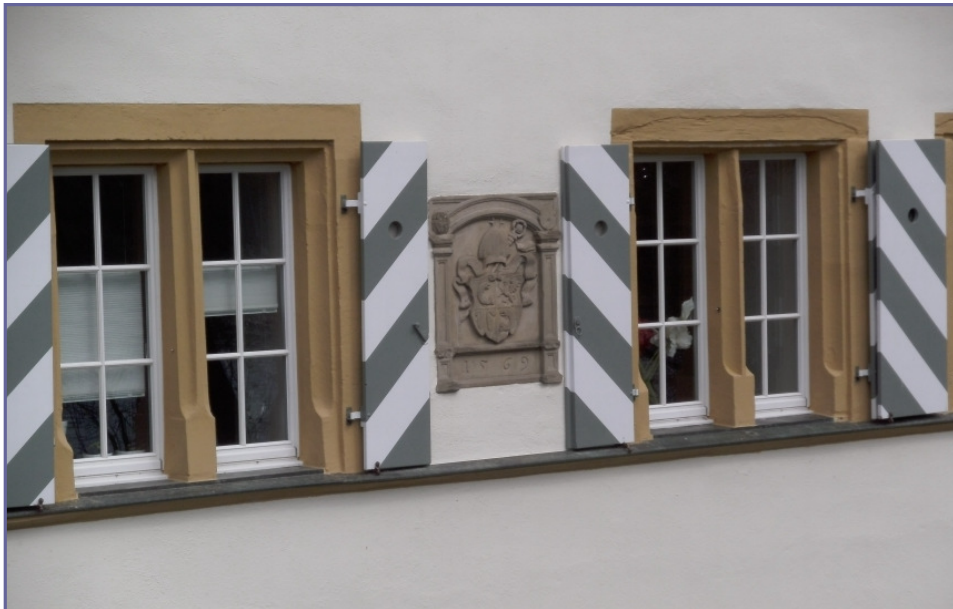
Fensterfront der dem Rhein zugewandten Seite im ersten Obergeschoss mit sorgfältig gestalteter Mittelsäule und bemalten Klappläden. Dazwischen eines der großen Abtswappen, das in Kapitel 6 beschrieben wird. (siehe Kurznummer 0607)

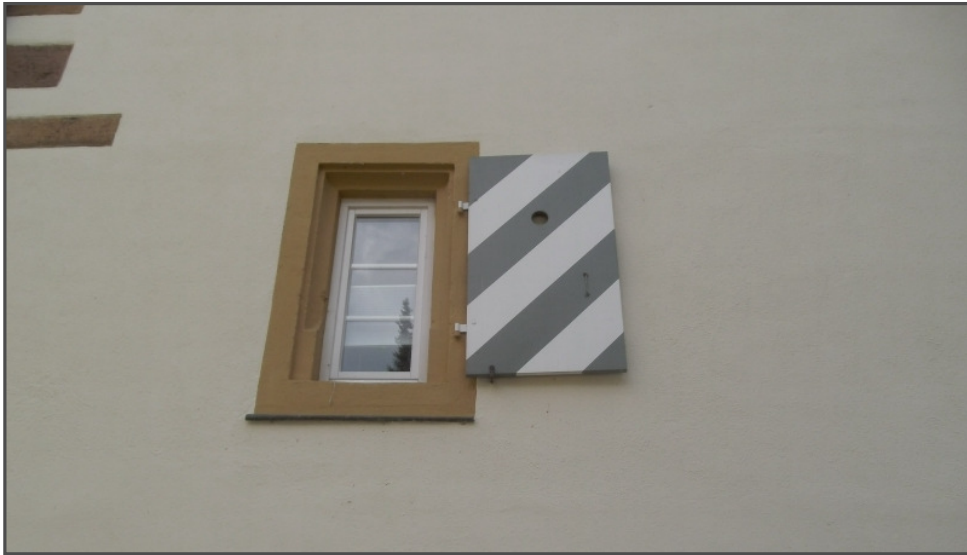
Einzelfenster mit bemaltem Klappladen auf der Eingangsseite im ersten Obergeschoss und links vom Haupteingang. Auch dieses Fenster hat unten eine Tropfleiste aus Kupferblech.

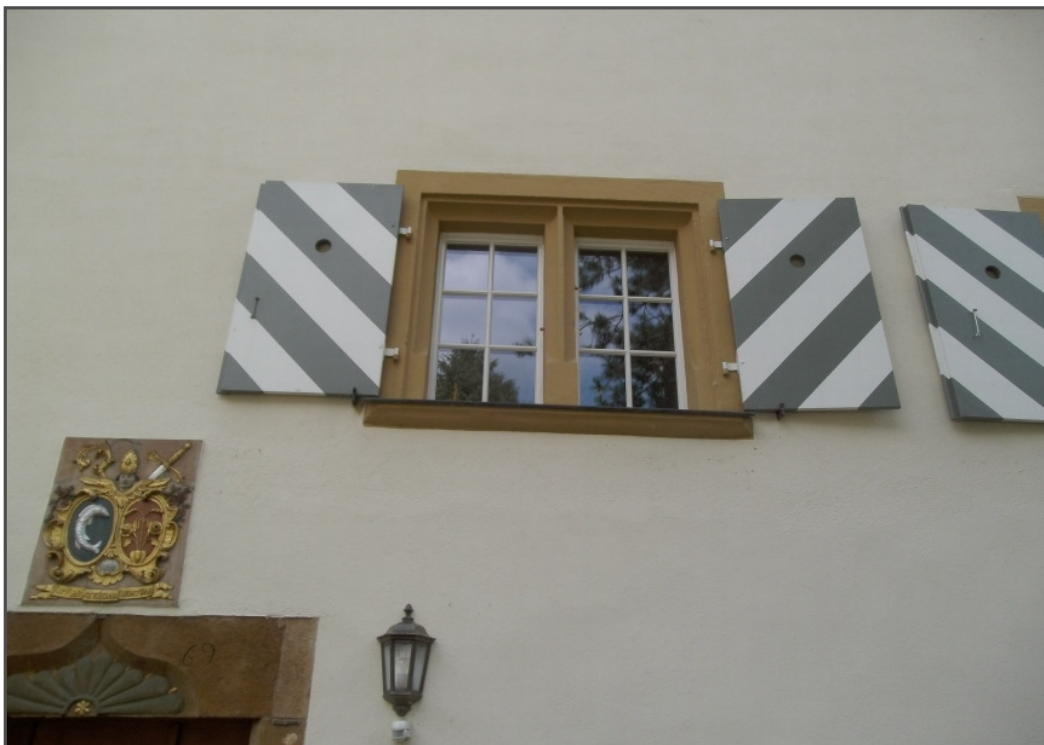
Fenster im ersten Obergeschoss rechts über dem Haupteingang. Die intensive Graufärbung kommt durch die Lichtverhältnisse, die zum Zeitpunkt der Aufnahme herrschten.

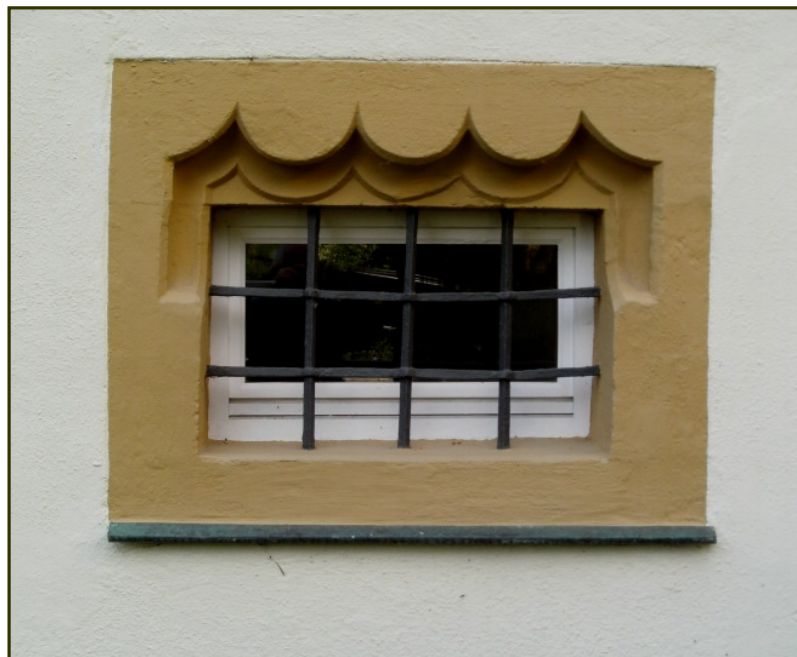
Zierfenster auf der Südostseite also „links“ vom Haupteingang Richtung Reckingen. Ein ähnliches Fenster fand ich nur noch im Elsass am Rathaus von Mülhausen. Das abgebildete Objekt hat folgende Abmessungen: Tiefe des Fensterfaches: 0,18 m. Breite außen: 1.07 m, Höhe außen: 0,825 m. Lichte Weite innen: 0,74 m, lichte Höhe innen: 0,45 m.

Die Zeichnung von 1985 zeigt das Fenster bevor es vom Maler in Safrangelb gestrichen wurde. Die Details treten in dieser Darstellung sehr viel deutlicher hervor. Die Tuschzeichnung stammt aus der Broschüre „Steinbildwerke in Küssaberg“ von Wolf Pabst, in der alle Abbildungen gezeichnet sind.

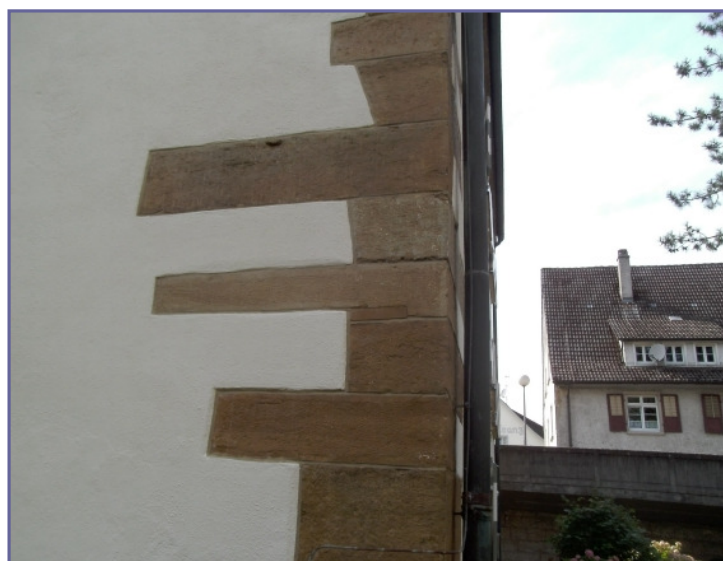
Detail einer der mit großen Steinen aufgemauerten Hausecken.

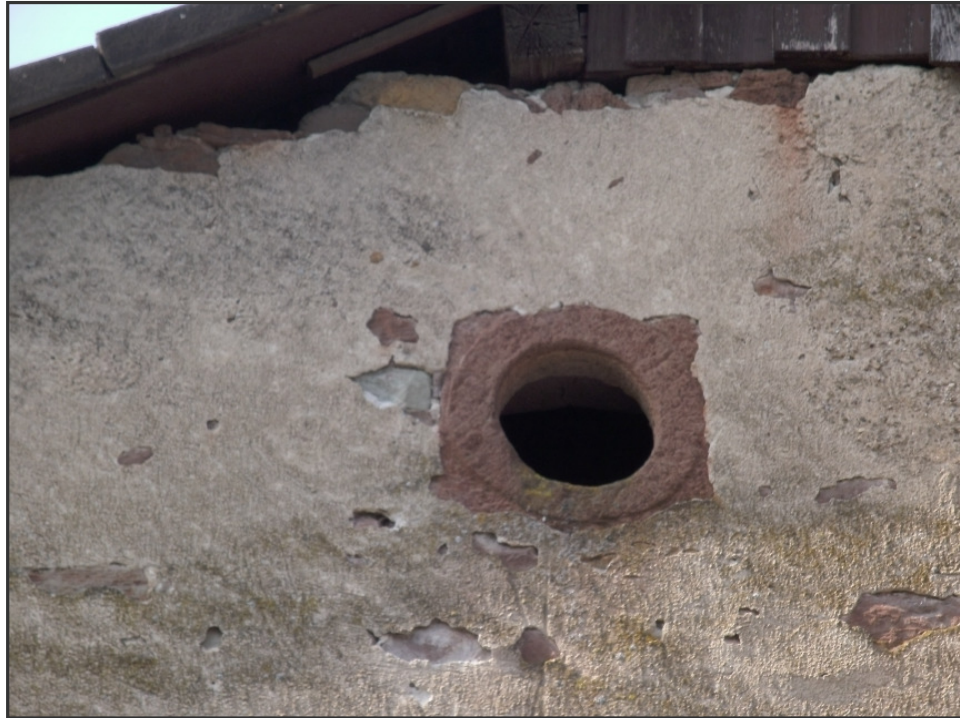
Das Fenster in dem aus rotem Sandstein bestehenden Mauerwerk, das einst vollständig verputzt war.

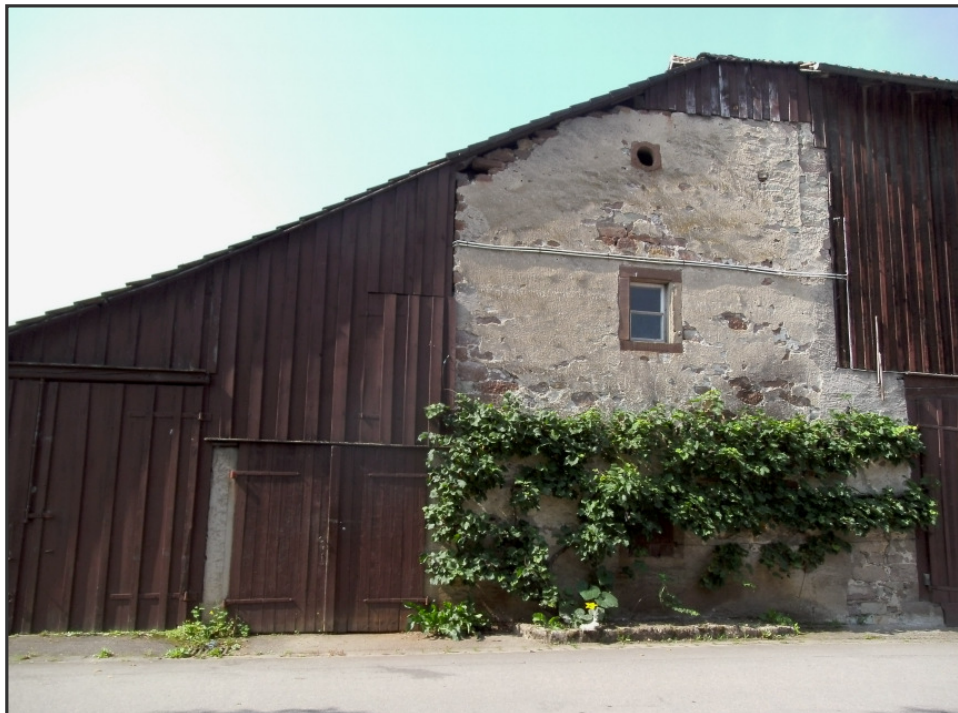
Die Gesamtsituation: Scheunenwand und Rundfenster.
Kartiert Ende August / Anfang September 2014.

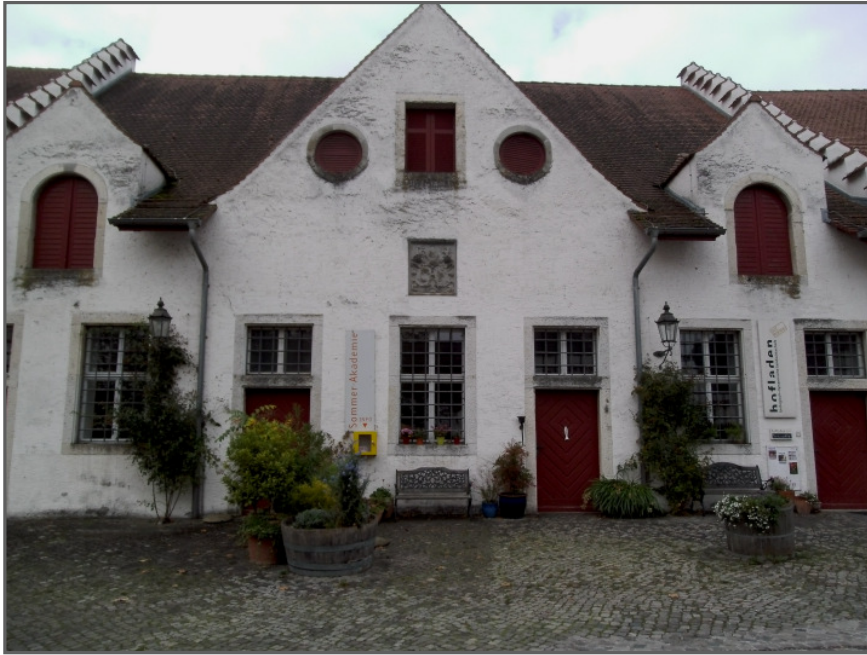
Kloster Rheinau im Kanton Zürich / CH : Rundfenster an den ehemaligen Stallungen – zweite Hälfte 16. Jhd.

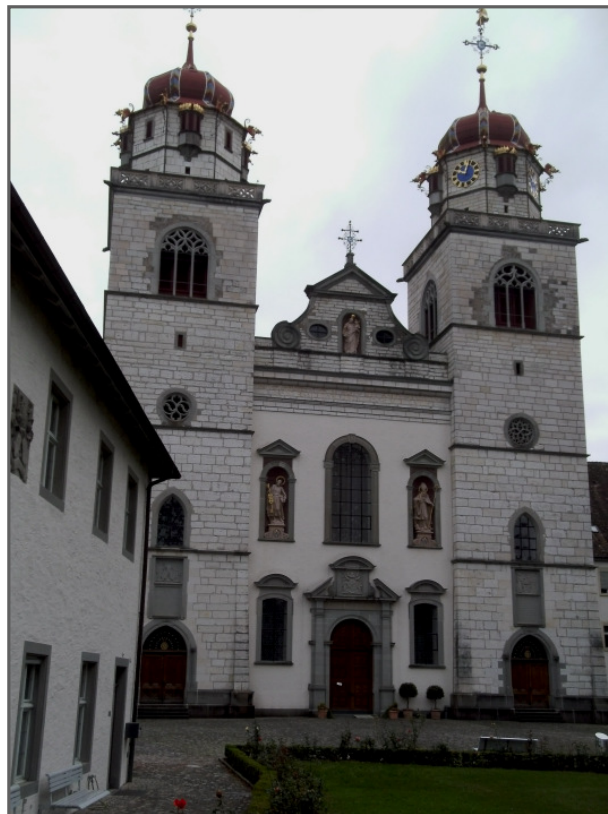
Kloster Rheinau, Rundfenster im Giebel zwischen den Türmen

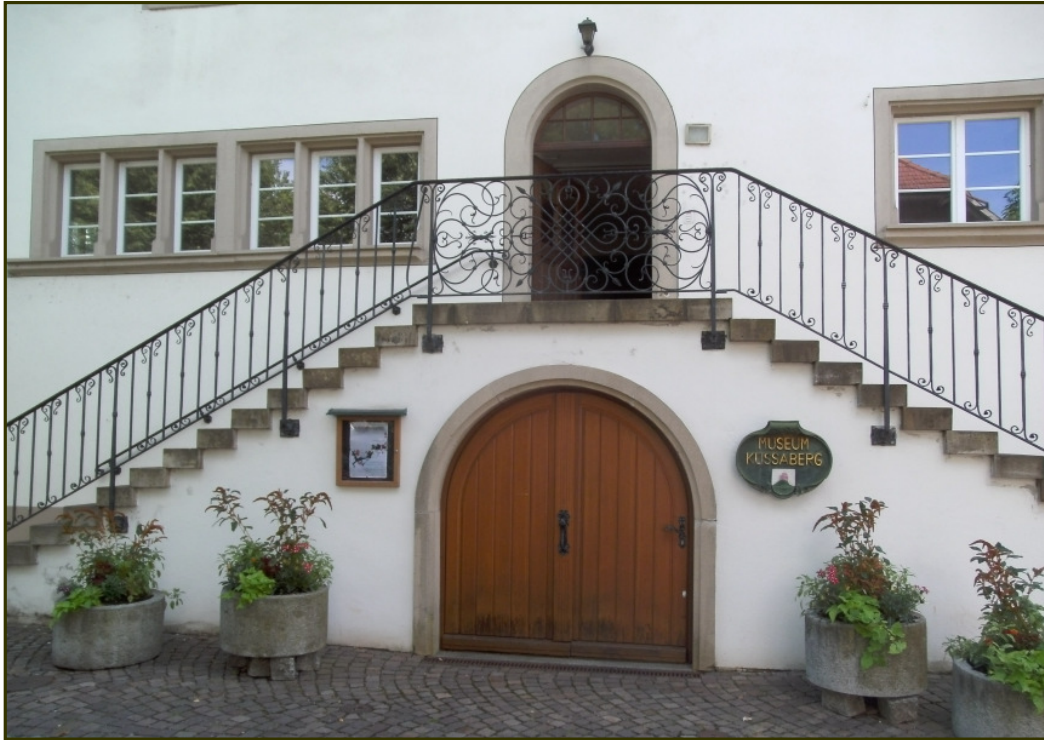
Gotische Fenster des ehemaligen Rathauses von Rheinheim. Hinter der Fensterreihe „links“ verbirgt sich eine reich verzierte Fenstersäule. Sie trägt zwei Gewölbebögen und befindet sich in der Mittelachse des sechsteiligen Fensters.

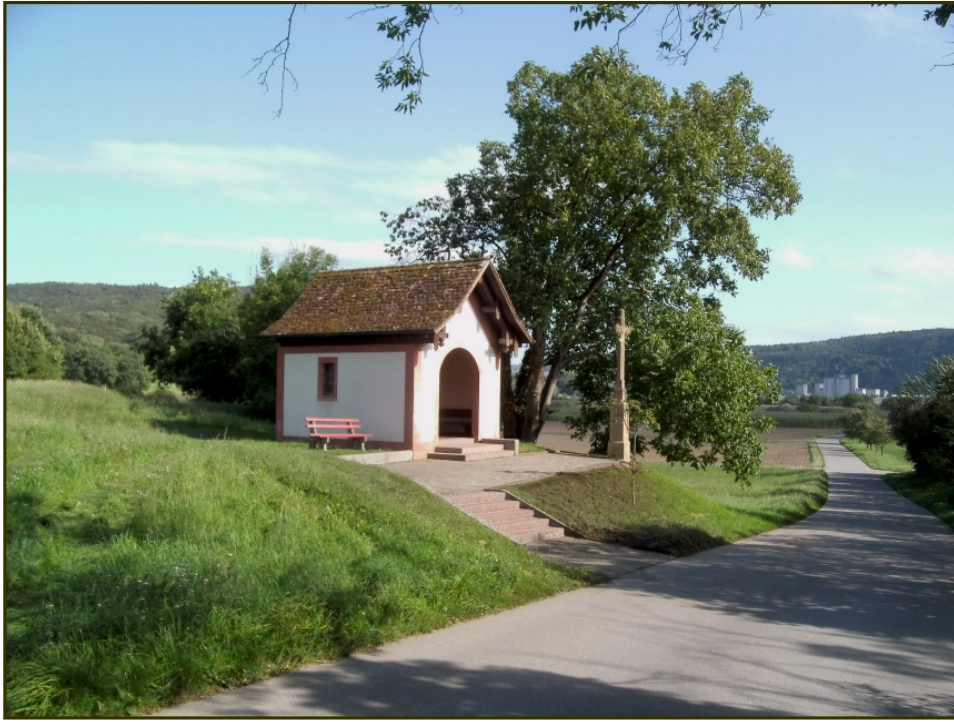
Votivkapelle an der Ortsverbindungsstraße von Dangstetten nach Reckingen. Die Kapelle heißt im Volksmund „Kreuzhäusle“. Ihre Vorgängerin aus dem Jahre 1668 stand einst beim Römerhof in Dangstetten nahe der Landesstraße L 162. Sie verdeckte angeblich die Sicht auf die dort vorhandene Kreuzung. Es kam zu zahlreichen Unfällen. Daher wurde die Kapelle versetzt.

Vom alten Häuschen, das zweistöckig war und auf der Vorderseite eine steile Treppe hatte, blieb nichts außer den beiden Fenstern. Auch diese wurden beim Umbau stark verändert. Der Fenstersims besteht nun aus Beton, Sturz und seitliche Wangen sind erhalten, wurden aber am äußeren Rand nachbearbeitet. Die äußere Kontur ist von Putz und Farbe überdeckt.

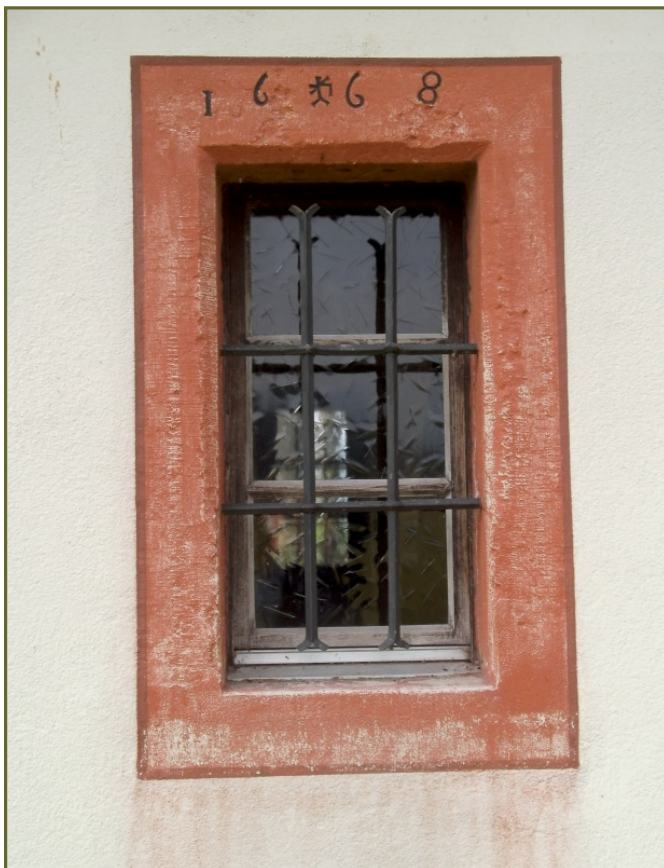
Eines der beiden Fenster, es weist nach Nordwesten und hat als Zierde die Jahreszahl 1668 im Sturz. Die Bemalung in Rostrot ist ziemlich verwaschen.

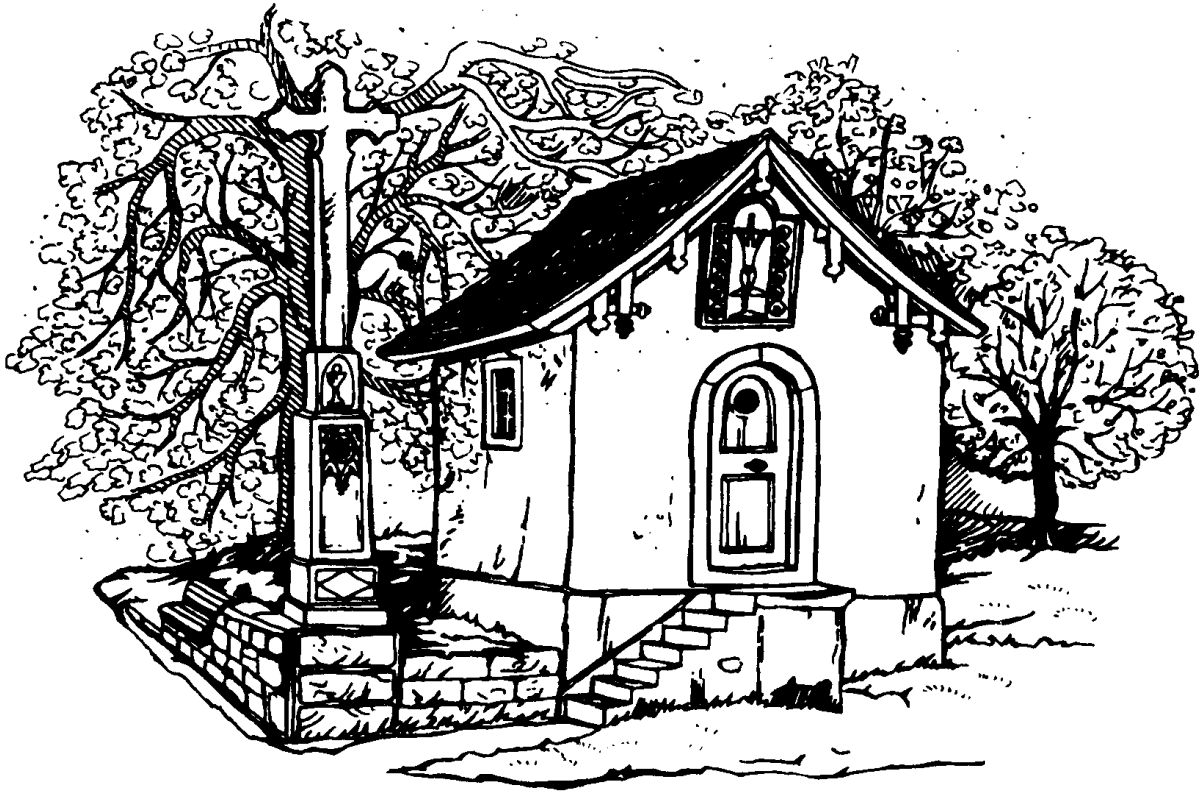
Das im Jahre 1668 nach einer Viehseuche erbaute Kapellchen. Es hatte ein Kellergeschoss. Das große Kreuz „links“ stammt von 1860. Es steht auch heute wieder vor der neuen Kapelle. Im First der alten Kapelle hängt eine Votivtafel. Das Original dieser Tafel ist verschwunden. In der neuen Kapelle hängt eine schlechte Kopie. Die Zeichnung von 1985 entstand nach einem Schwarzweißfoto.

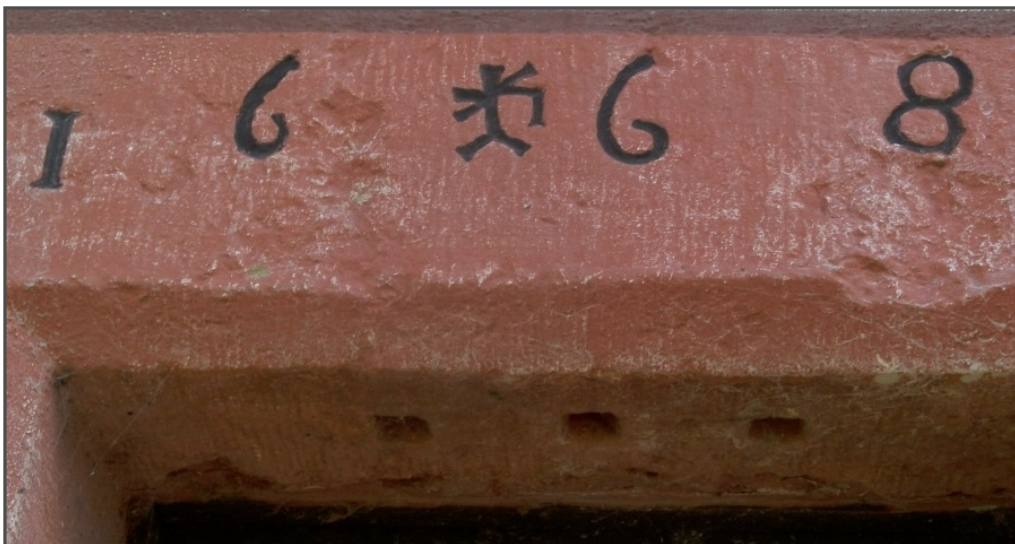
Die Jahreszahl aus der Nähe fotografiert: Eingefügt in die Zahl ist ein Steinmetzzeichen, dieses persönliche Signum wurde dem unbekanntem Handwerker einst nach bestandener Gesellenprüfung verliehen. Er war nun in die Zunft der Bildhauer aufgenommen.
