Gotische Fenster

Das Kapitel 10: eine Bestandsaufnahme.

Einführung in das Thema „Gotische Fenster“

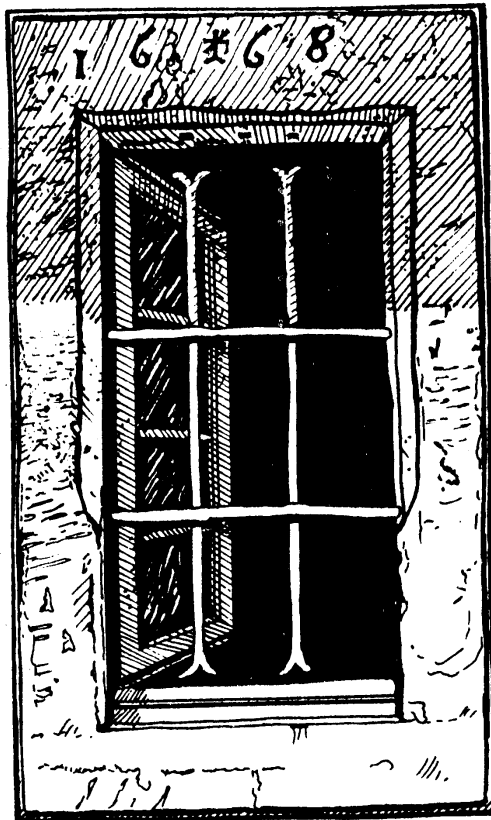
Zeichnung von 1984. Sie zeigt das sich Richtung Nordwesten öffnende Fenster. Man erkennt die schmale Fase mit den Spitzen zur Wasserableitung. Die Fase ist heute dick mit Farbe bedeckt und kaum noch zu erkennen.

Man beachte, wie exakt in der damaligen Zeichnung jedes Detail festgehalten wurde.

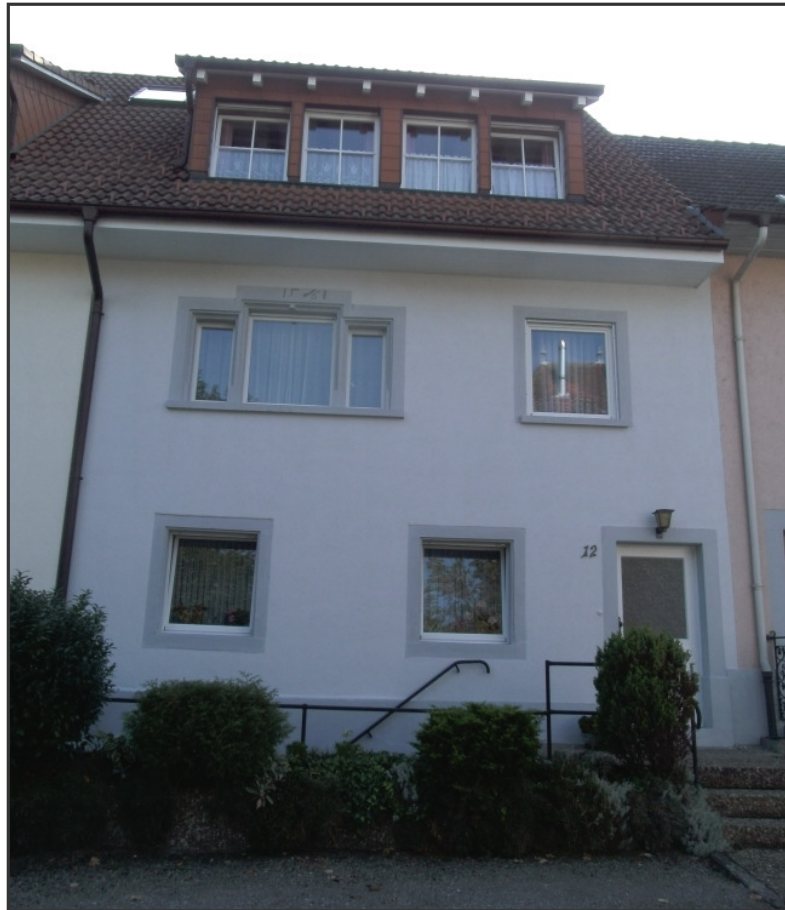
Das Haus Kirchstraße 12 in Kadelburg wurde im Jahre 1561 erbaut. Es stammt aus der Zeit der Gotik, obwohl am Gebäude kein einziger Spitzbogen zu finden ist. Die Bauweise wird als sogenannte Profangotik bezeichnet. Außer der großen Fensterumrandung blieb von den ursprünglich vorhandenen Fenstern nichts erhalten. Das Haus wurde vollständig umgebaut.

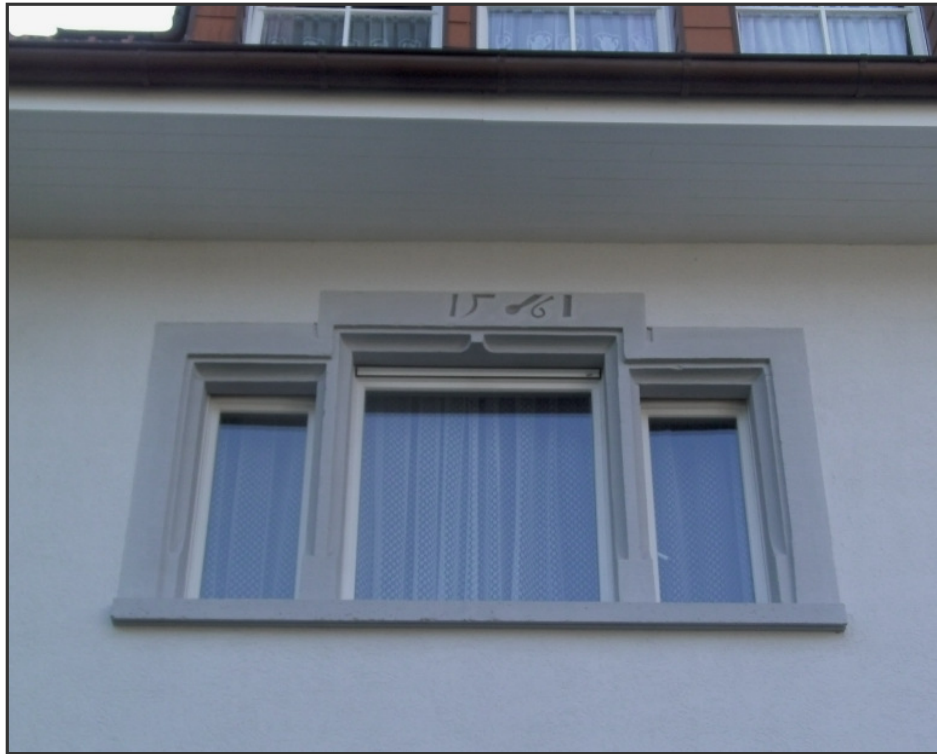
Das Fenster, am 07. September 2014 fotografiert. Es liegt entweder im Schatten und wird im Foto dann blau oder es ist teilweise von der Sonne beschienen und spiegelt dann.

Das gotische Fenster war vierteilig. Die beiden mittleren Öffnungen sind mit einem gemeinsamen Sturz überbrückt. Der einst vorhandene Mittelsteg wurde entfernt. Auf dem Sturz findet man die Jahreszahl 1561 sowie einen Löffel, der vermutlich darauf hinweist, dass das Haus Gäste beherbergte und bewirtete – zum Beispiel während der Zurzacher Messe.

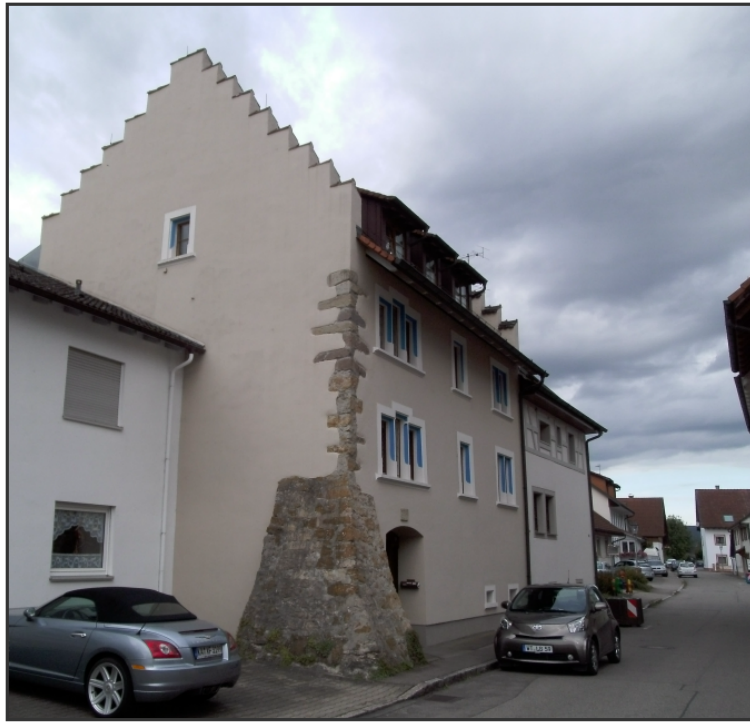
Dreistöckiges Gebäude mit gotischen Fenstern in der Rheinstraße in Kadelburg. Ein mächtiger Eckpfeiler und der Treppengiebel geben dem Haus ein geradezu majestätisches Aussehen. Das Alter des Hauses ist nicht bekannt. Auf der gegenüberliegenden Seite befindet sich ein ähnliches Gebäude aus dem Jahre 1563. Aus dessen Altersangabe kann man nun in etwa vermuten, wie alt das abgebildete Haus ist.

Um das Jahr 1998 wurde das Haus vollständig umgebaut. Die Fassade zur Rheinstraße blieb erhalten. Der Bauherr wollte im Gebäude aber unbedingt drei Wohnungen unterbringen, was dann zu erheblichen baulichen Änderungen führte. Unter anderem ist die Seite zum Rhein durch eine Tiefgaragenabfahrt sehr beeinträchtigt und der Garten ging hierbei verloren.

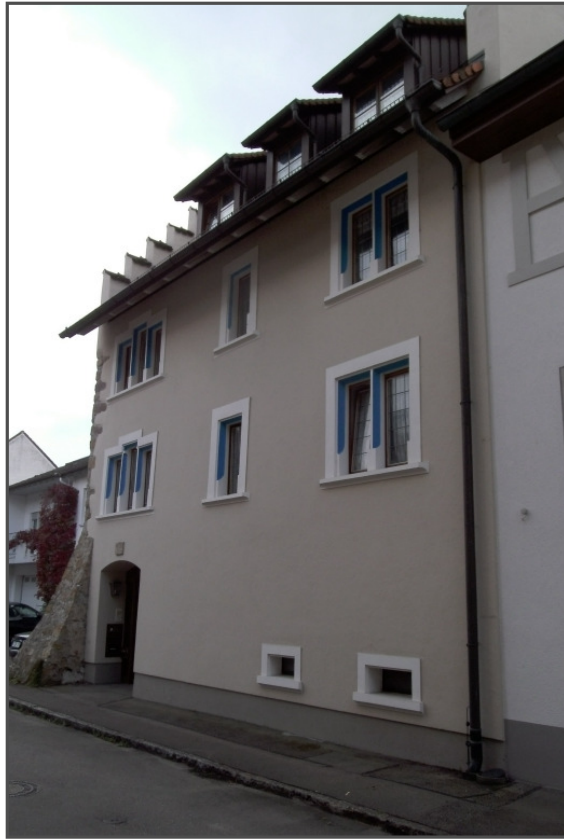
**Die Schauseite des Hauses
Richtung Rheinstraße.**

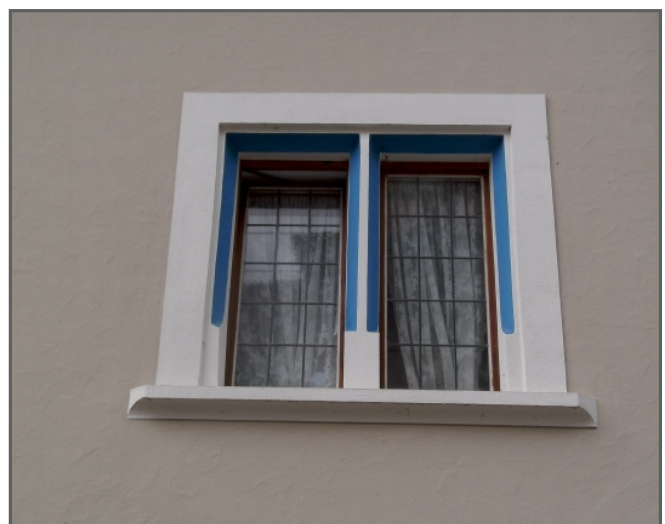
**Doppelfenster der Hauptfassade
„rechts“ unten**

Die Hauptfassade des dreistöckigen Hauses mit den dreiteiligen Fenstern. Das Mittelfenster jeder Fenstergruppe ist erhöht. Dies ist ein Hinweis darauf, dass sich hinter jeder der beiden dreigeteilten Fensteröffnungen früher ein Gewölbe befand, auf dem die Deckenbalken ruhten. Das Gebäude hatte einst eine kleine Eingangshalle mit gepflastertem Boden, die aber beim Umbau zum Teil für einen Treppenaufgang genutzt wurde. Die ursprünglich vorhandene großzügige Eingangssituation ging dadurch verloren, zumal die neue Treppe gleich rechts hinter der Eingangstür steil nach oben geht. Ein großer Tragbalken aus der Bauzeit des Hauses in der ehemaligen Eingangshalle blieb erhalten.

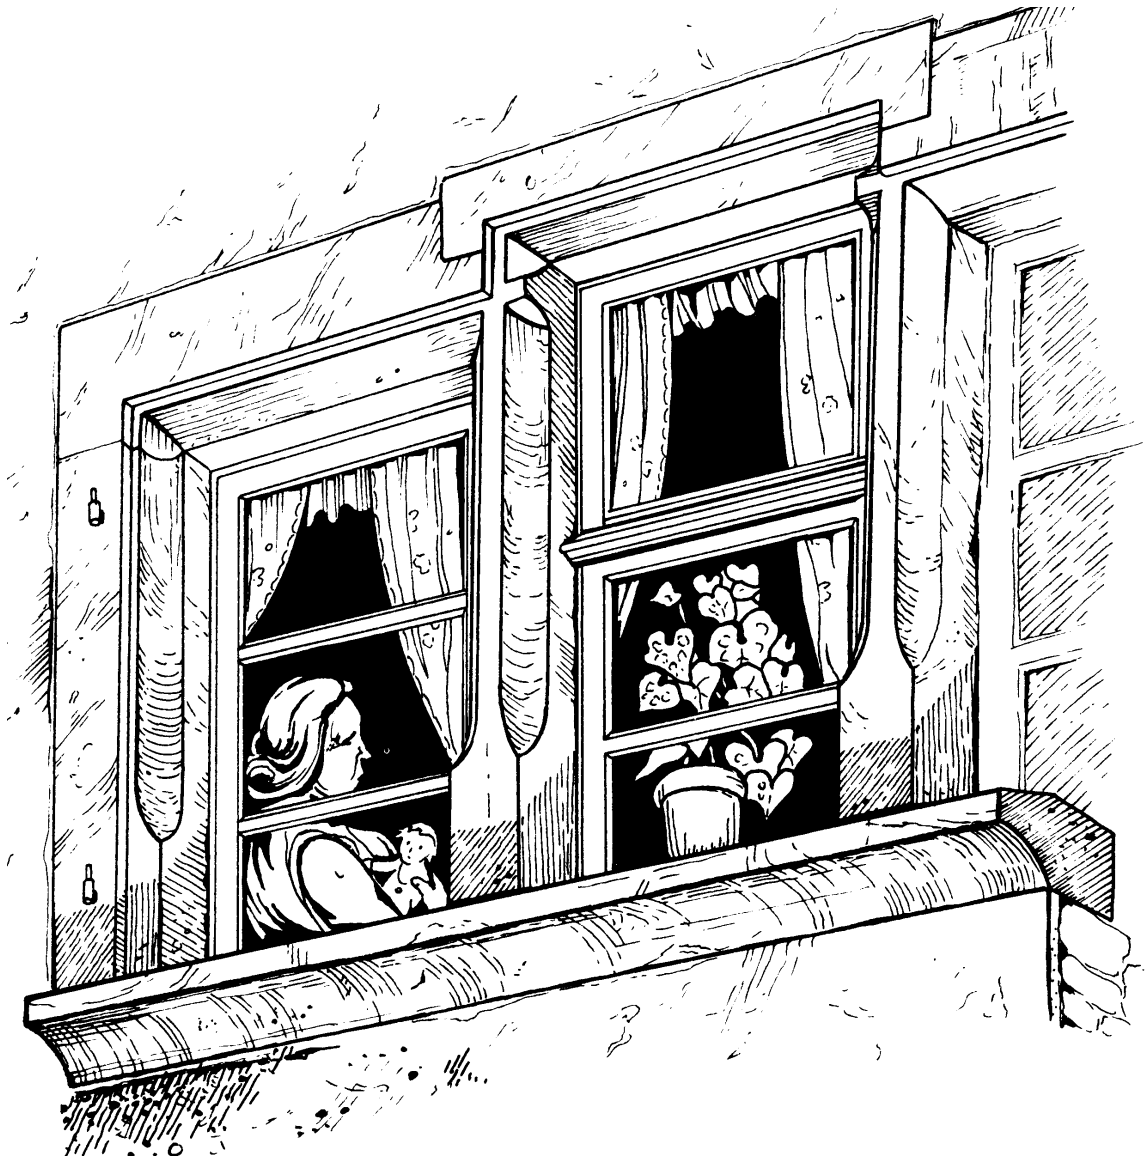
Die Zeichnung zeigt das Fenster vor der Umbaumaßnahme. Die Scharniere zur Befestigung der Fensterläden sind noch vorhanden. Zu erkennen ist der mittlere Fenstersturz, darunter zwei sogenannte spätgotische Überstabungen. Man beachte auch die Einteilung der damaligen Fensterflügel. Hinter dem linken Fenster erkennt man Frau Elisabeth Müller, die frühere Eigentümerin. Im Arm hält sie die geliebte Puppe Jonathan, mit der zusammen sie in lauen Vollmondnächte im nahen Rhein badete. Ich halte dies einfach zur Erinnerung so fest.

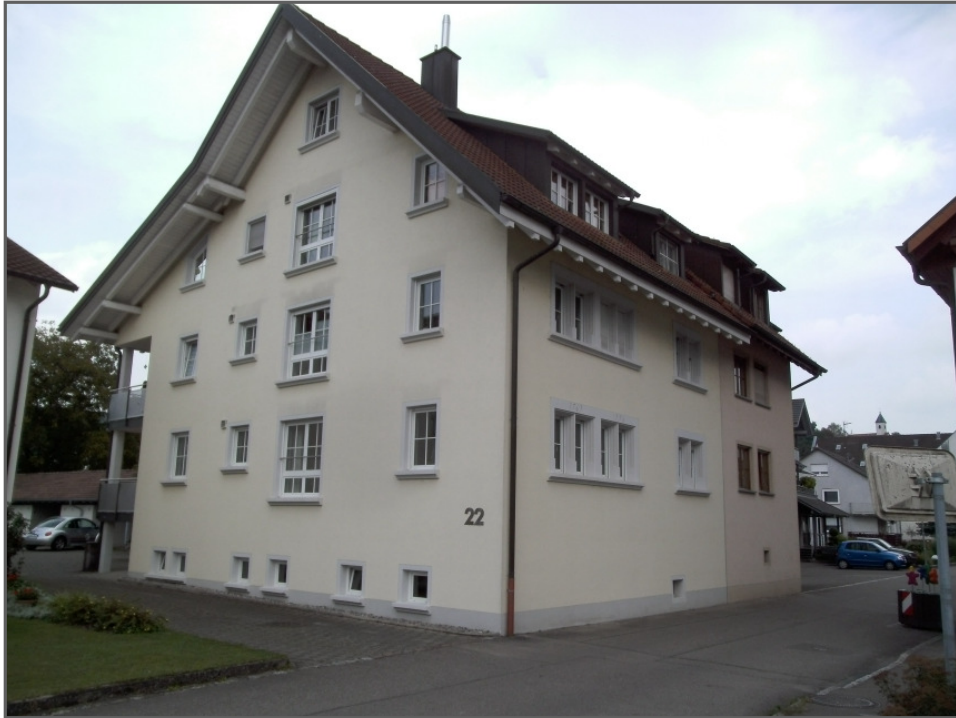
Ehemals gotisches Gebäude in Kadelburg, das nach einem jüngst erfolgten Umbau nun nichts mehr von der mittelalterlichen Bausubstanz aufzuweisen hat außer zwei gotischen Fensterumrandungen mit Jahreszahl 1563.

Das Gebäude gehörte zu einer aus der Sicht des Denkmalschutzes wertvollen „Altstadtbebauung“, die aber um 1960 zum Abbruch freigegeben wurde, um Platz für ein Kraftwerksprojekt zu schaffen. Das Kraftwerk wurde dann nicht gebaut und die Häuser waren danach mehr oder weniger ihres Schutzes beraubt. Die Baumaßnahmen haben zwar den Wohnwert sehr verbessert, doch viel Erhaltenswertes ging bei der „Sanierung“ unwiderruflich verloren. Ob die beiden Fenstersäulen eventuell ersetzt wurden ist nicht bekannt. Es besteht Klärungsbedarf.

Datierung: 1563 (was noch davon übrig ist)
Die Breite der Stege zeigt, dass beide Fenster einst mittige
Fenstersäulen hatten, die zwei Gewölbebogen stützten.

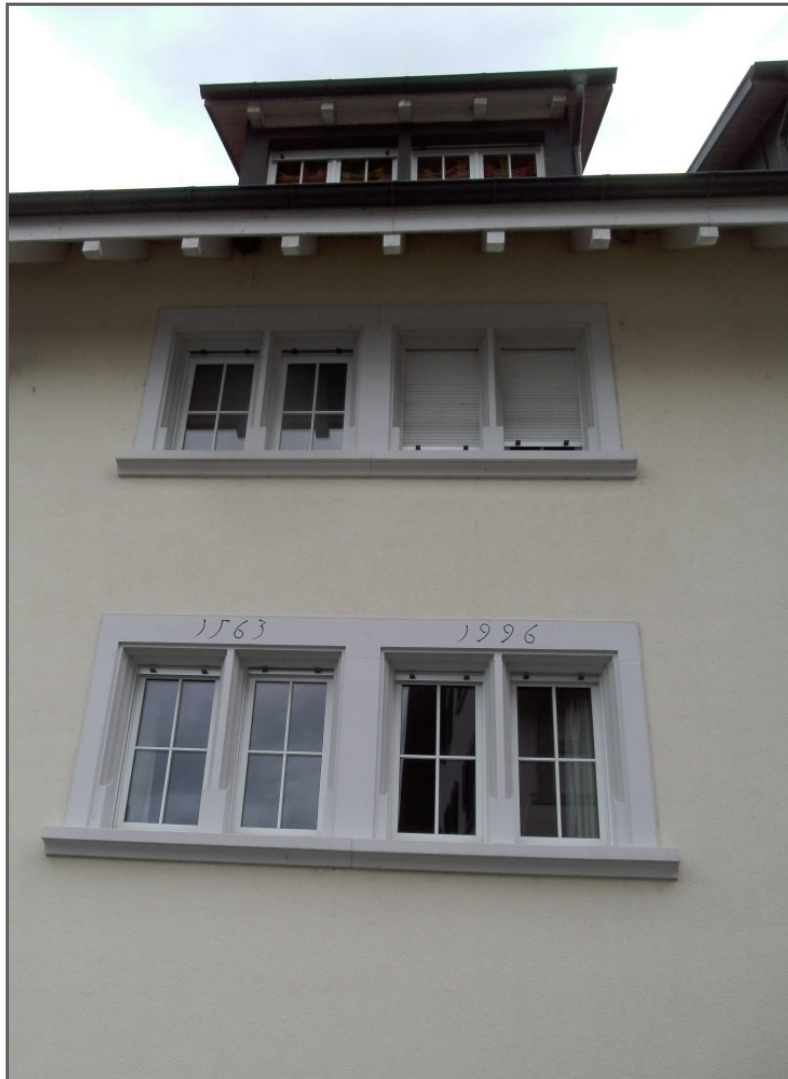
Zwei Fenster, das untere mit der Originaljahreszahl 1563 und der Jahreszahl des vollständigen Umbaus 1996.

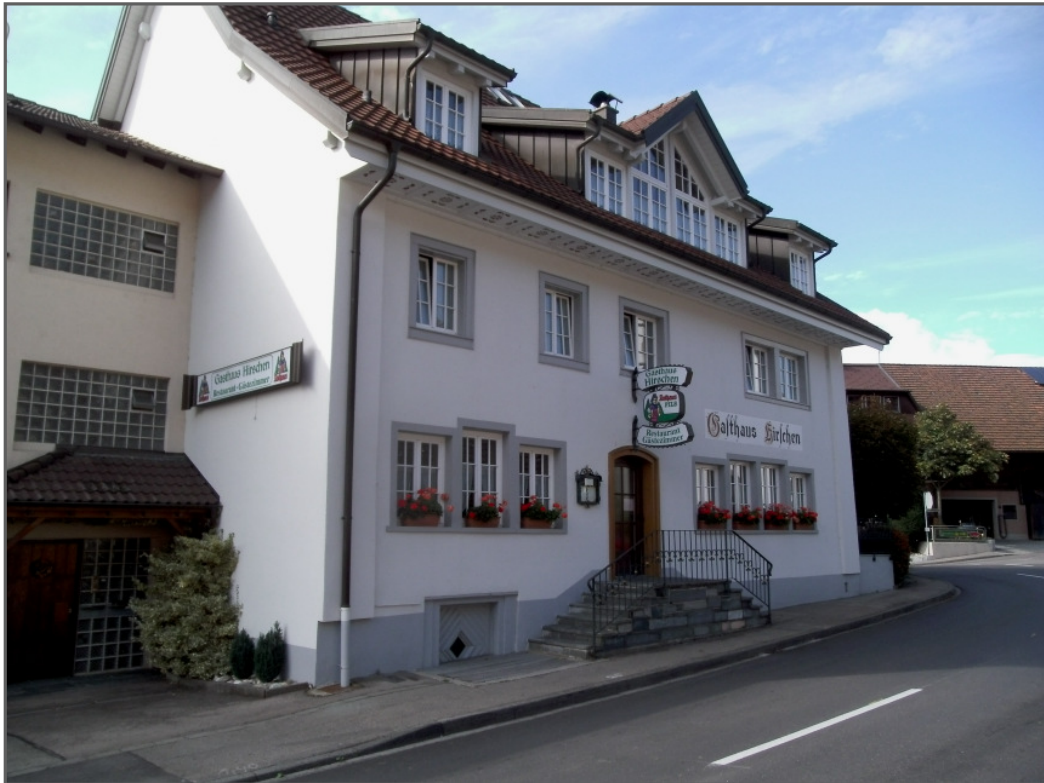
Das Gasthaus Hirschen in Bechtersbohl: Auf dem Bild erkennt man zwei mehrteilige Fenster, die in der Mitte höher sind als auf den Seiten. Die Form der Fenster zeigt eindeutig an, dass das heutige Gebäude aus dem 16. oder 17. Jahrhundert also aus der Zeit der Gotik stammt. Einst befand sich über jedem der großen Fenster ein Gewölbe, das die großen Fensteröffnungen überspannte, und auf dem die Deckenbalken auflagen.

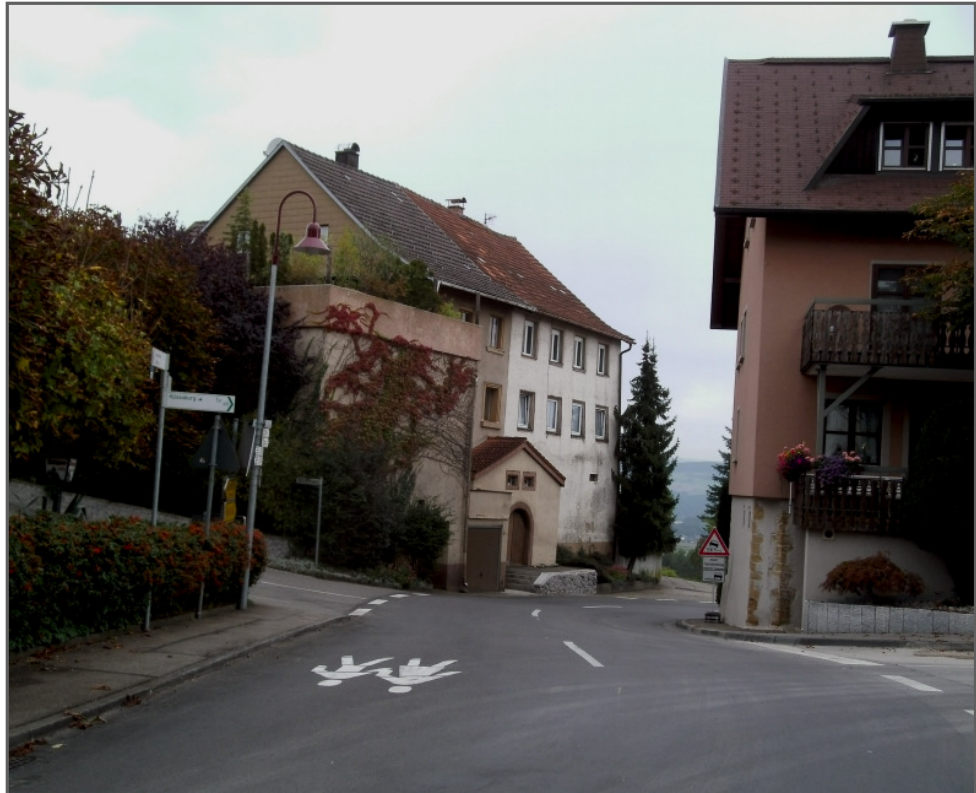
Das Gebäude „links“ der Straße hat einen kleinen Vorbau mit Türöffnung. Über dem runden Bogen der Tür befinden sich zwei gotische Fenster. Am rechten Fenster findet man, kaum noch zu sehen, die Jahreszahl 1653.

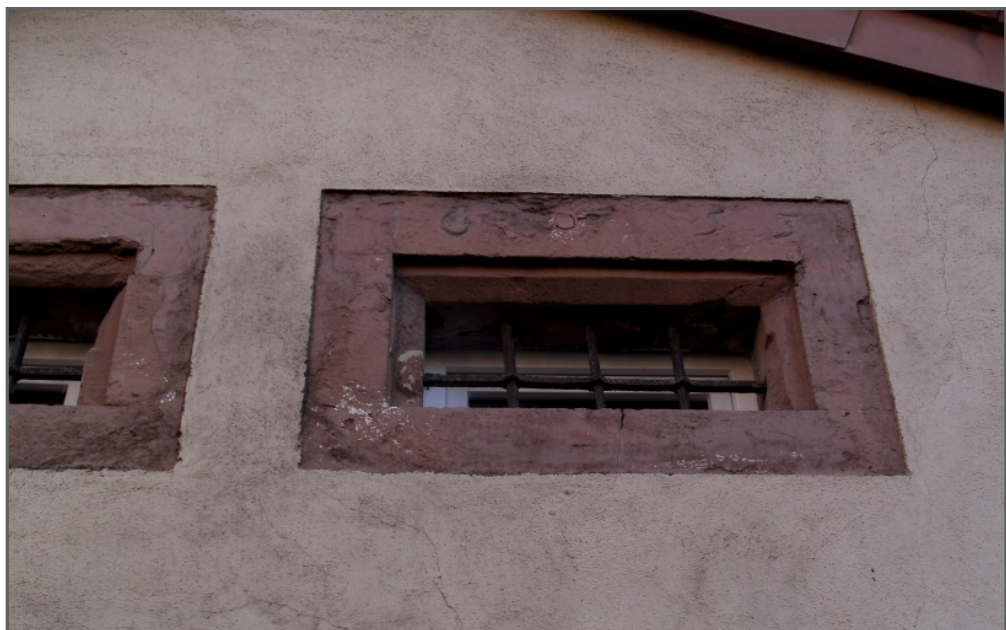
Gotisches Fenster mit nahezu unleserlicher Jahreszahl 1653

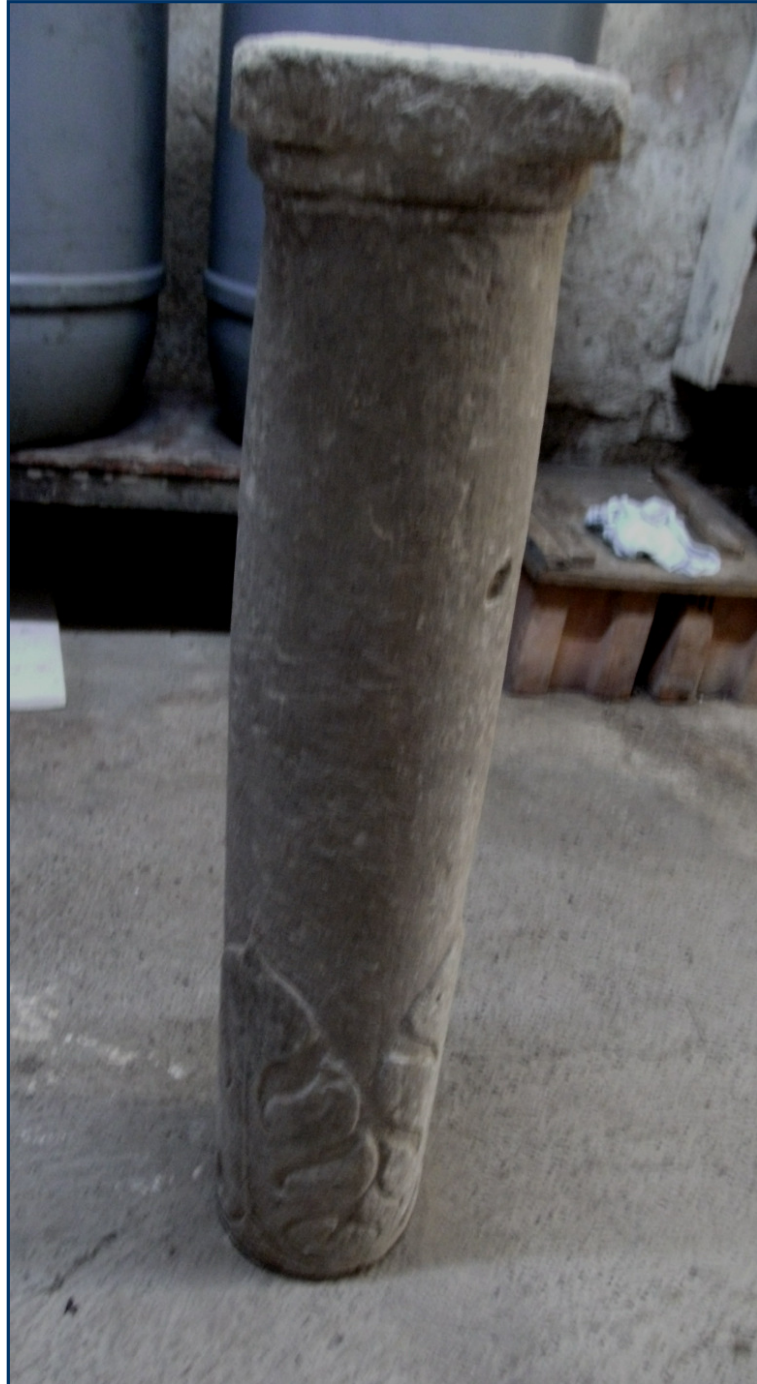
Nach diversen Rückfragen wurde die gesuchte Fenstersäule am 13. Oktober 2014 in Bechtersbohl in einem Kellerraum gefunden. Opa Fechtig erinnerte sich, wo sie gelagert sein könnte. Über die weitere Verwendung der kleinen Säule wurde noch nicht entschieden. Alleine die Tatsache, dass diese wieder da ist, bedeutet für mich eine große Freude.

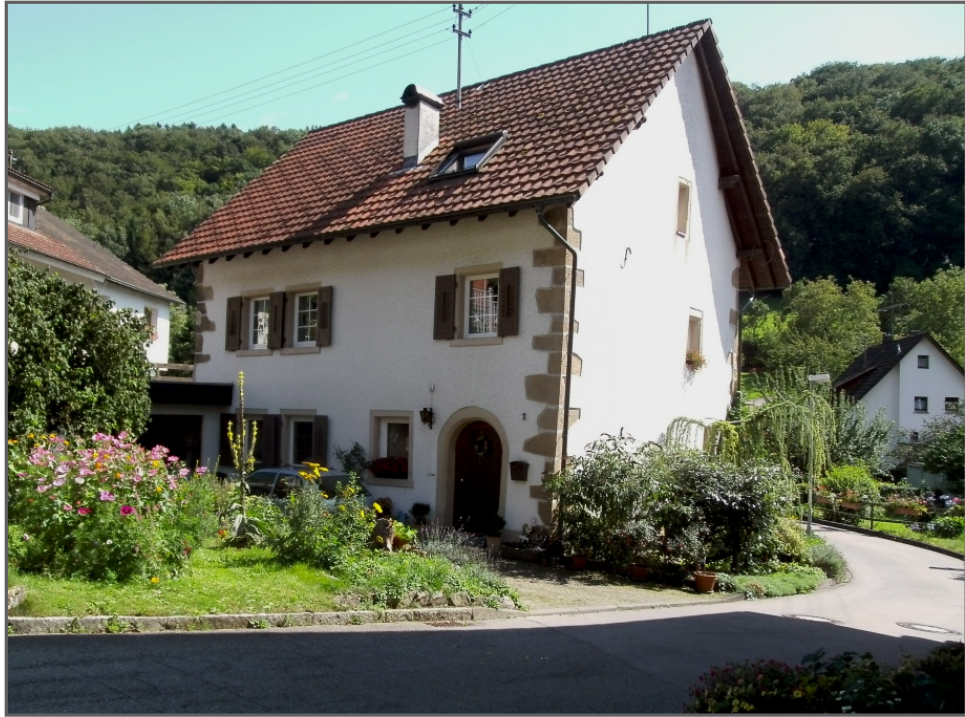
Haus aus mit gotischen Fenstern in Küssnach im Zehntscheuerweg. Es wurde von Grund auf renoviert. Dabei achteten die Besitzer darauf, die mittelalterliche Bausubstanz wo dies möglich war, zu erhalten. Wie alt das Haus ist, kann man nur anhand der Fensterform vermuten.

Die größeren Fenster sind neueren Datums, der Rundbogen der Eingangstür und die kleinen Fenster auf der Giebelseite dürften noch aus der Bauzeit des Hauses stammen. Zum Haus gehören weder Stallungen noch Nebengebäude. Es war möglicherweise ein Gesindehaus oder aber ein Speicher für Korn und Feldfrüchte. In der Nähe befindet sich ein Hof von 1713. Die Kapelle von Küssnach stammt von 1687. Das Häuschen dürfte aus dem späten Mittelalter stammen (um 1650 ?)

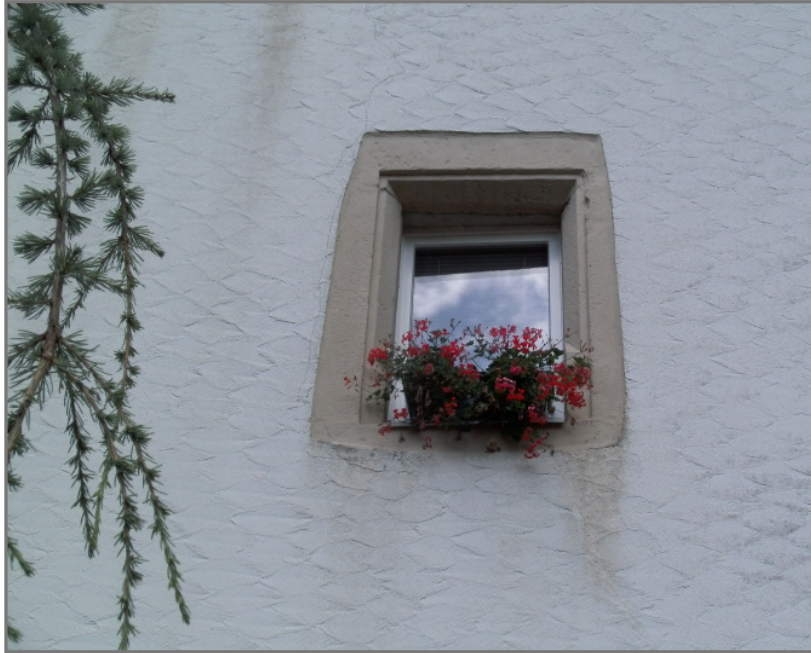
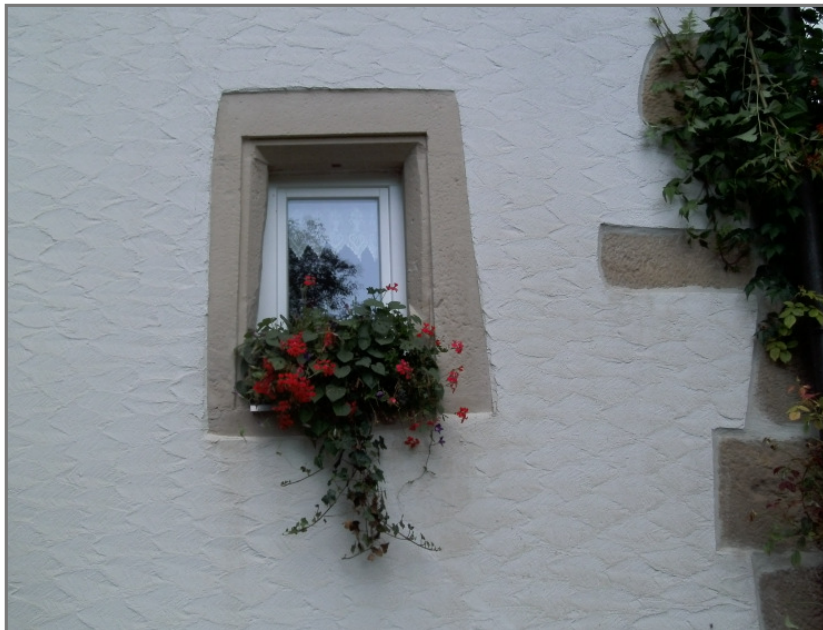
Zwei der original gotischen Fensterchen

Man beachte, wie sehr sich die Fensterumrandungen im Laufe der Jahrhunderte bewegt und verschoben haben. Familie Polland, die das Häuschen mit viel Liebe bewohnbar machte, beließ fast alles im Originalzustand. Vier der kleinen Fenster sind erhalten.

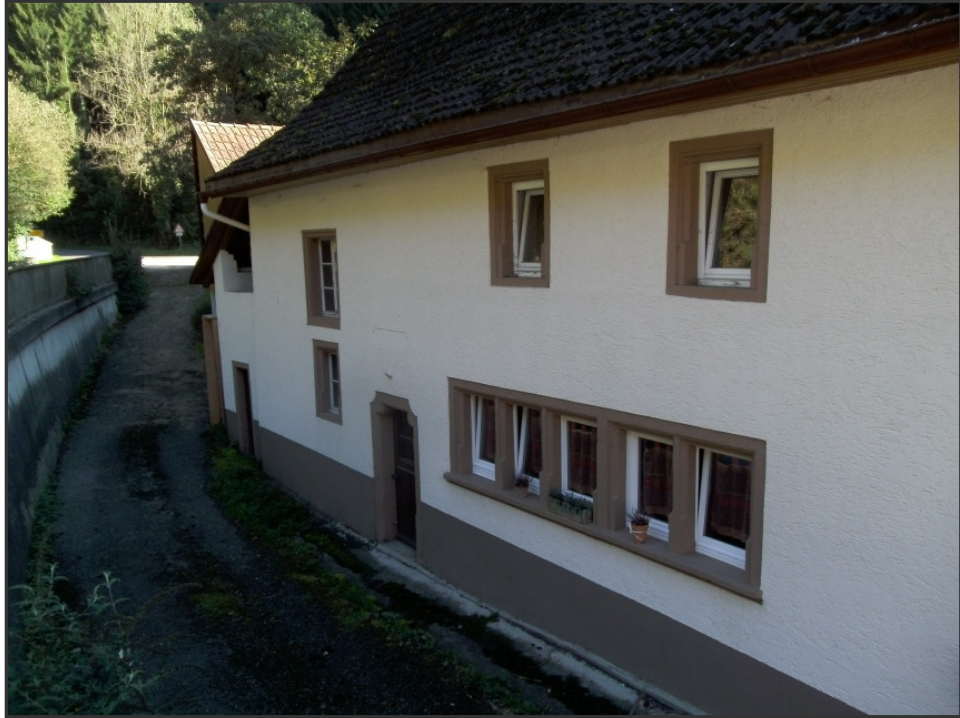
Ehemalige Mühle Etspüler in Küssnach mit großem gotischen Fenster. Das Haus ist als Wohnhaus genutzt. Es besteht aus dem oben abgebildeten mittelalterlichen Teil und einer ebenso großen neueren Haushälfte. Nach einem Umbau der Kreisstraße K 6574 liegt das Mühlengebäude unterhalb einer großen Stützmauer im stets schattigen Talgrund.

Das Mühlrad ist noch vorhanden, ebenso der Weiher in dem einst das Wasser gestaut und mittels einer hölzernen Rinne über die Straße geführt wurde. Als Ersatz für die Rinne wurde eine kurze Druckrohrleitung unter der Straße hindurch geleitet, die man auch als „Schwanenhals“ bezeichnet. Die Wasserkraft könnte auch heute noch genutzt werden, aber das Rad ist vermutlich nicht mehr einsatzbereit.

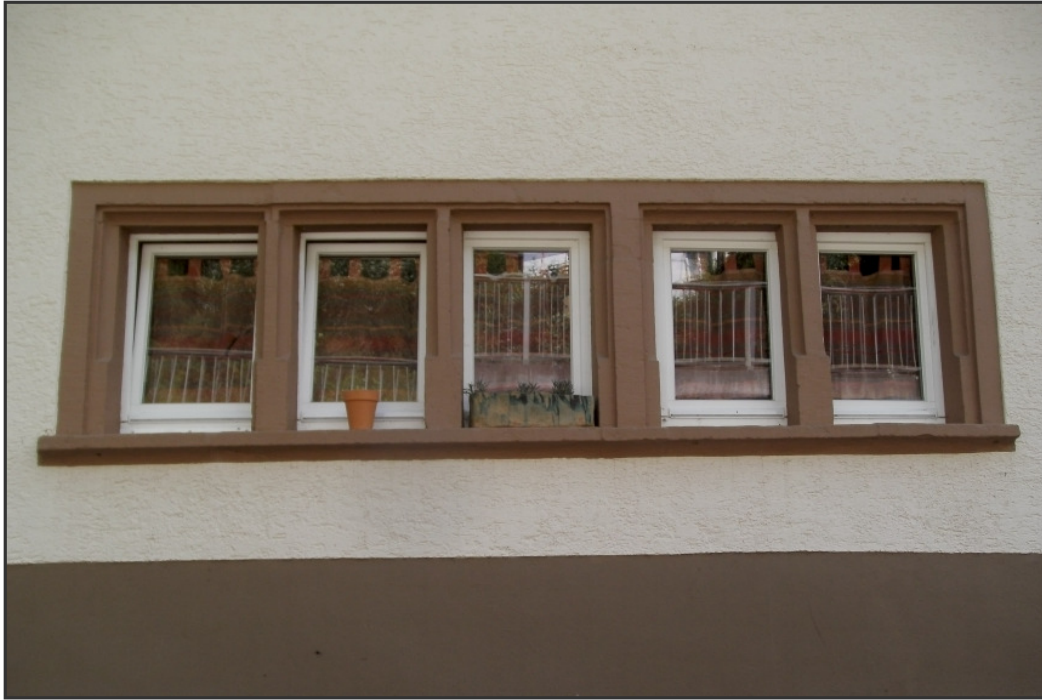
Das große repräsentative Fenster: Es besteht ursprünglich aus sechs Einzelfenstern, durch „Stege“ voneinander getrennt. Über den linken drei Einzelfenstern befindet sich ein flaches Gewölbe. Die beiden Fenster „rechts“ sind von einem gleich breiten Gewölbe überspannt. Die zugehörige dritte Fensteröffnung ist zugemauert. Die beiden Gewölbe tragen eine Balkendecke. Die Richtung der Tragbalken ist senkrecht zum Fenster. Wie man sieht, ist einer der Stege dicker als die anderen. dahinter befindet sich eine Fenstersäule, auf der sich die beiden Gewölbe abstützen. (siehe Seite 5).

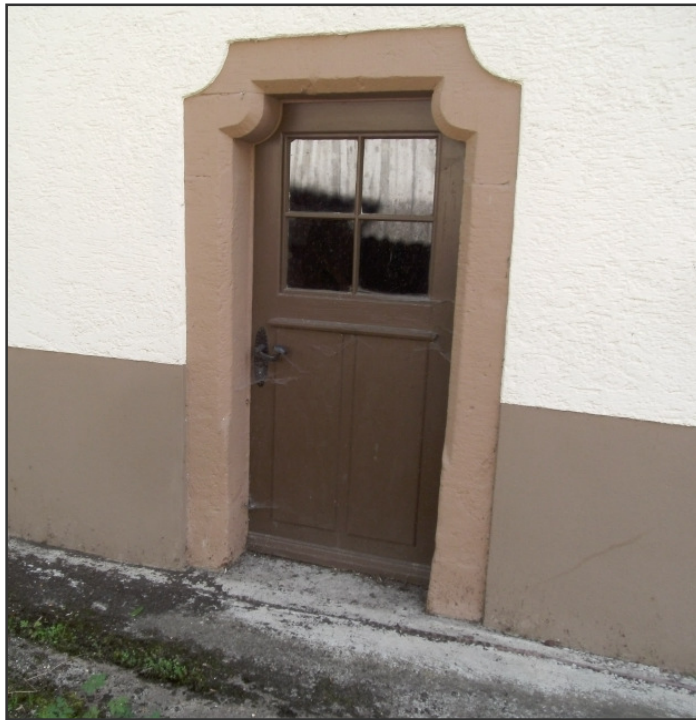
Originell gestaltete Eingangstür am gotischen Mühlengebäude.

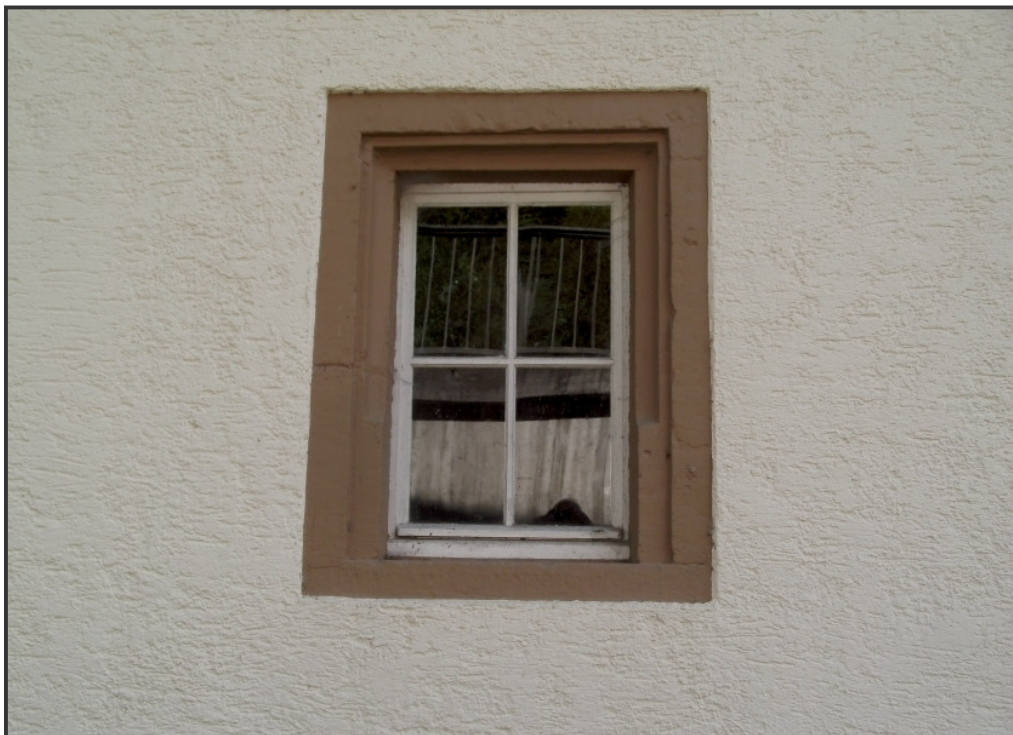
**Eines der kleineren Fenster mit gotischer Zierfase und Falz.
Die ehemals vorhandenen Fensterläden wurden entfernt.**

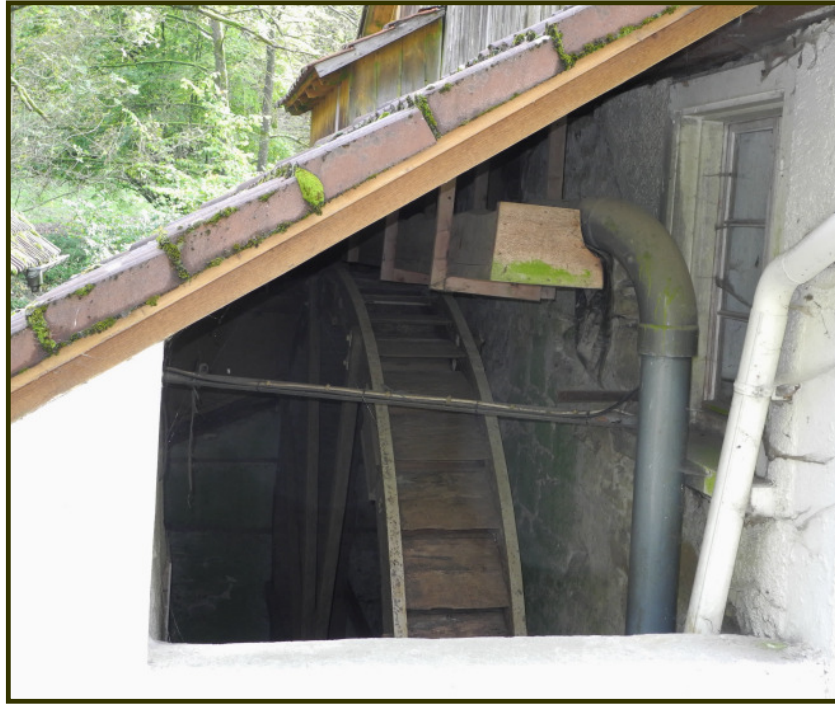
Blick von der Straße aus in das sogenannte „Radhaus“. Trotz der stets sehr schlechten Lichtverhältnisse erkennt man das ober-schläch-tige Wasserrad. Es wurde um 1966 von Mühlebauer Albin Ebner aus Dogern angefertigt und kostete damals 30.000 DM. Links neben der weißen Dachrinne kommt von unten eine Leitung, „Schwanenhals“, genannt die das Wasser aus dem Mühleweiher von unten in einen ebenfalls im Bild sichtbaren „Wasserkasten“ leitet. Von dort aus füllt das Wasser die Radschaufeln und treibt damit das Rad an. Dieses hat etwa 3,60 m Durchmesser.

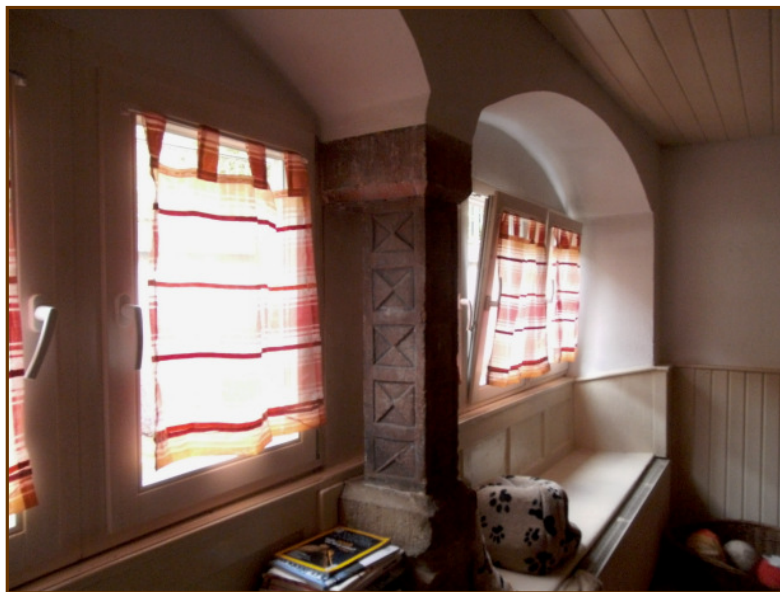
Blick von innen auf die beiden Fenstergewölbe und die Fenstersäule. Die Gewölbe sind gleich breit, Das „sechste Fenster“ ganz links fehlt. Es wurde wegen der Nähe zur Tür weggelassen.

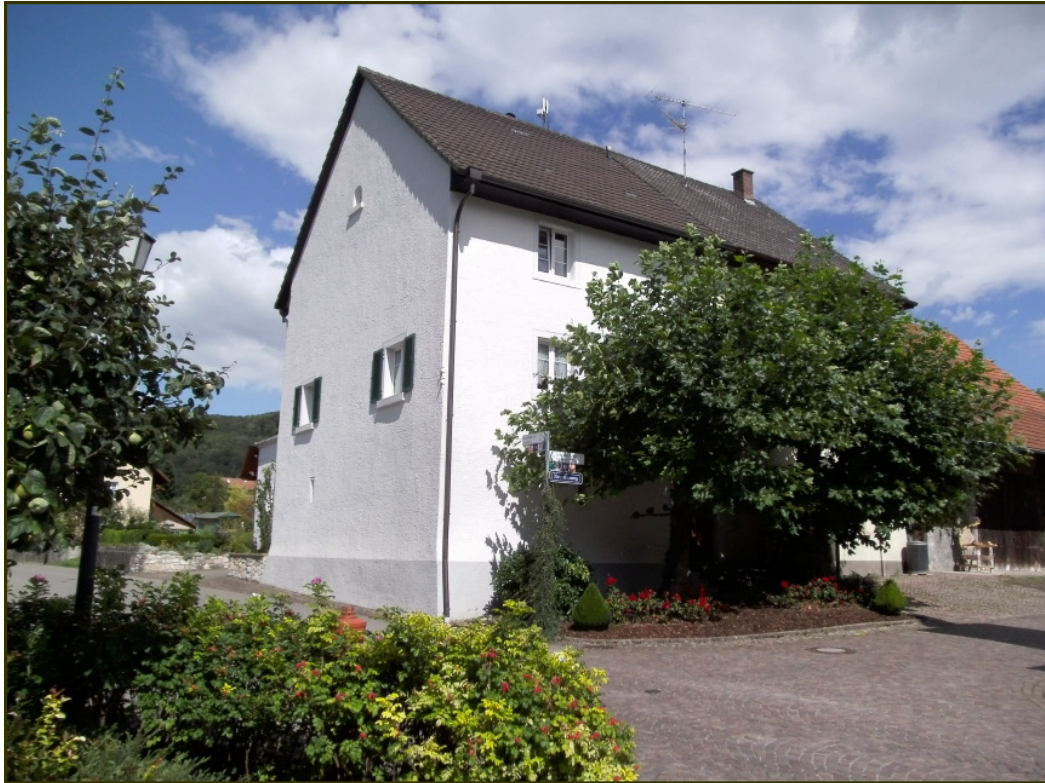
Haus aus der Zeit der Gotik in der Lindenstraße in Reckingen. Vermutlich wohnte hier einst der örtliche Vogt. Zwei Treppengiebel die das Haus früher hatte, konnten aus Kostengründen nicht erhalten werden. Nach zahlreichen Umbauten blieben von allen gotischen Fenstern nur zwei mittelalterliche Fenster im Erdgeschoss übrig.

Das Gebäude hatte, wie berichtet wird, vor einem ersten Umbau zwei Eckfenster. Sie befanden sich im ersten Stock beiderseits der im Bild sichtbaren Hausecke. Zwischen beiden Fenstern gab es eine reich verzierte Säule, die ebenso wie die Fenster damals entfernt wurde. Diese Ecksäule war kunstgeschichtlich betrachtet eine absolute Seltenheit.

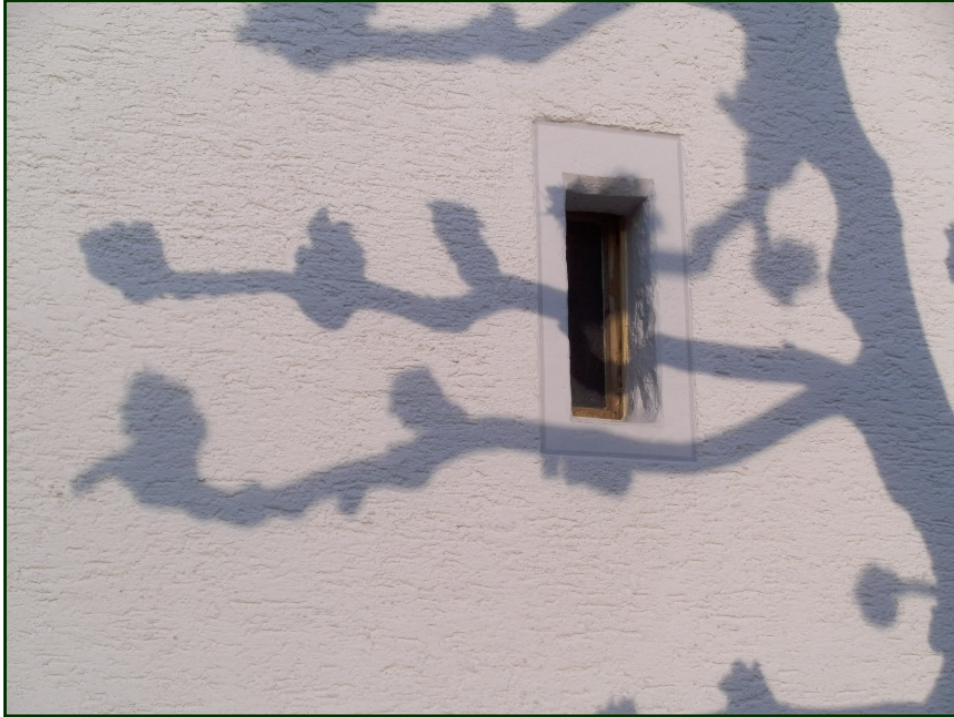
Das Fenster auf der Südseite. Die Hauswand ist eigentlich weiß; infolge der starken Kontraste werden Grautöne violett. Die Schatten stammen von den dicht am Haus stehenden Platanenbäumen.

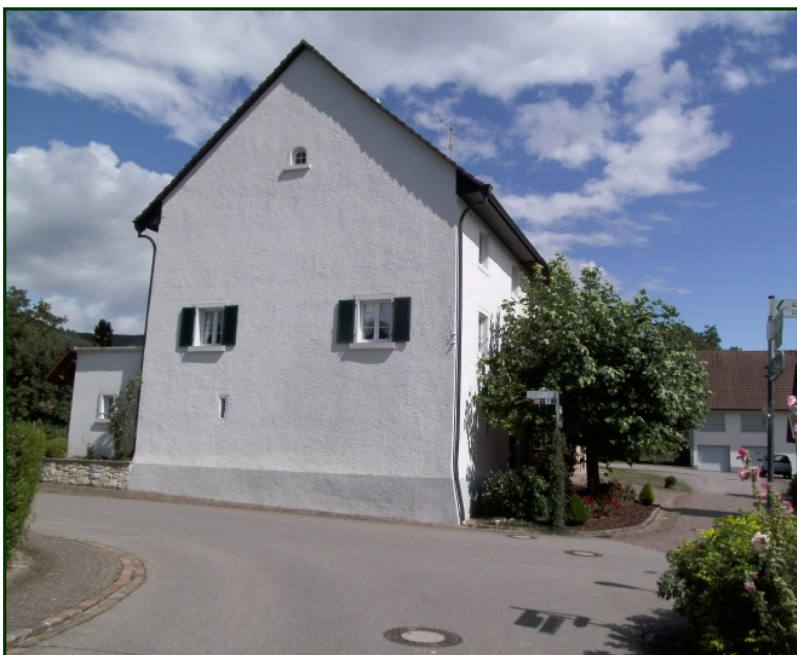
Man erkennt im Bild das zweite Fenster, das sich auf der Westseite befindet.

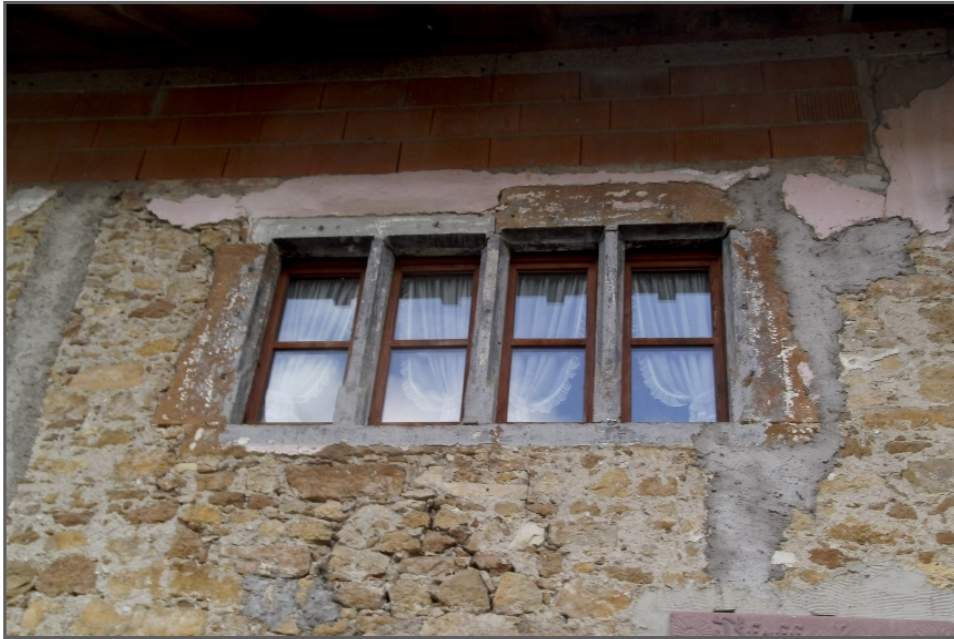
Fenster am sogenannten Pfaffenhaus. Das Anwesen wurde einst vom Kaplan der Küssaburg bewohnt. Nach dem Bauernkrieg von 1525 wurde das vor der Burg gelegene Städtchen Küssenberg abgebrochen und der geistliche Herr musste nach Dangstetten umziehen.

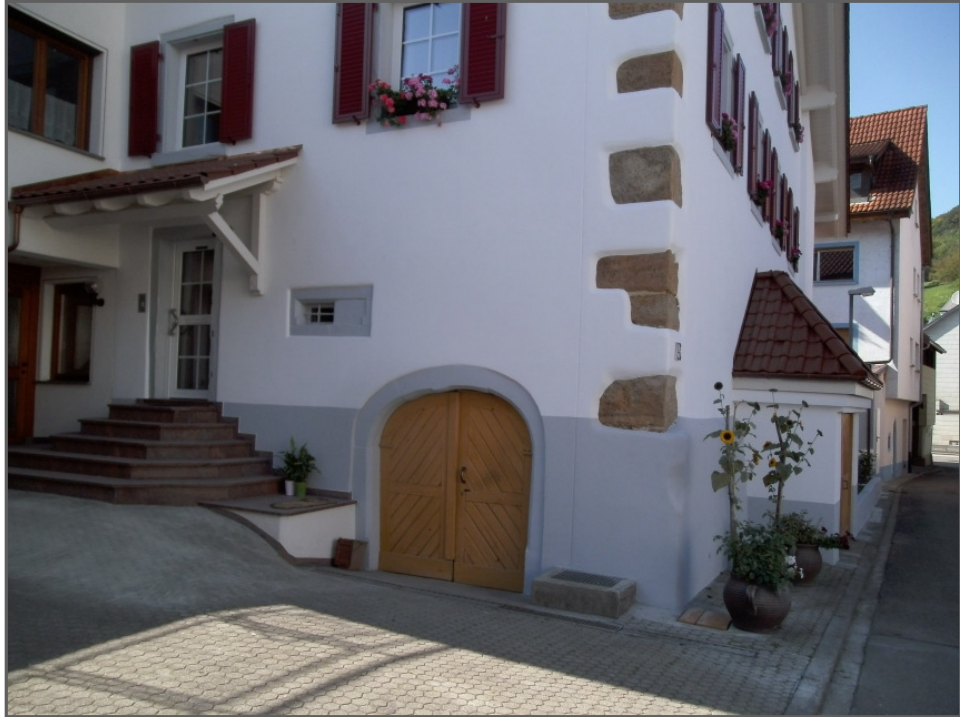
Privathaus in Dangstetten in der Scheergasse 4. Das kleine Kellerfenster links vom Torbogen und der Torbogen selbst sind alles, was von der gotischen Vergangenheit des Hauses nach dem vollständigen Umbau des Gebäudes übrig blieb.

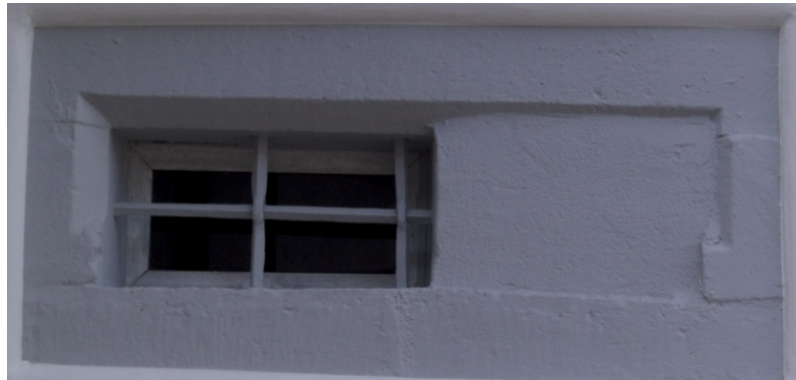
Das zur Hälfte zugemauerte Fensterchen. Trotz der Farbe erkennt man am „linken“ Falz noch die typische Spitze am Übergang vom Falz zum nicht abgeschrägten Rand.

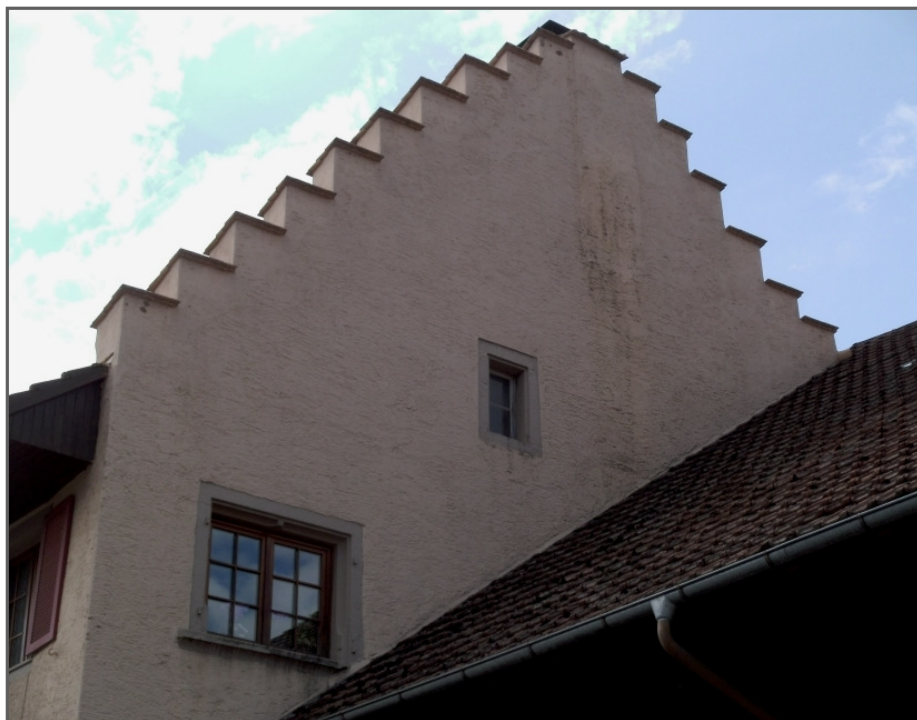
Haus Küssnacher Straße 21 in Dangstetten: Ein Treppeingiebel mit zwei Fenstern aus der Bauzeit ist noch erhalten. Die übrigen Fenster wurden „modernisiert“. Das Gebäude hatte einst Fensterläden. Das westlich davon angebaute Nachbarhaus Nr.19 stammt von 1749.

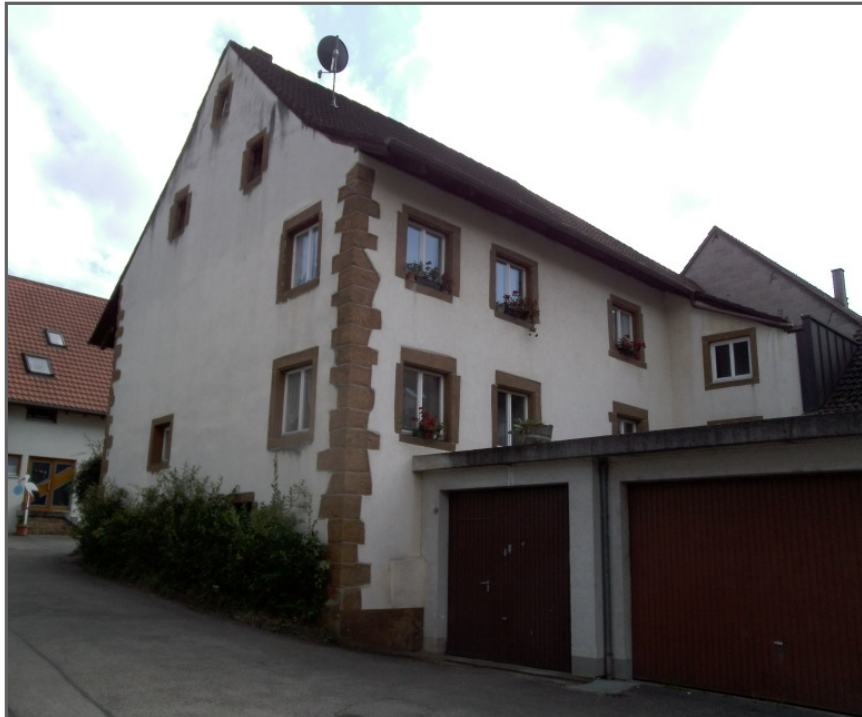
Die Fensterumrandungen des mittelalterlichen Hauses „Im Winkel 2“ haben nicht die typische Bearbeitung die man bei einem Haus aus der Zeit der Spätgotik erwarten würde. Sie sind aus jeweils vier unverzierten Steinbalken zusammengesetzt. Vermutlich haben sie auch auf der Innenseite einen Falz, in den das Fenster eingepasst ist. Bei näherer Betrachtung entdeckt man, dass die drei Fenster im Giebeldreieck sowie die beiden Kellerfenster doch „typisch gotisch“ bearbeitet sind, wie die nachfolgenden Bilder zeigen. Über die wechselvolle Geschichte des Hauses ist nichts bekannt. Übergroß und abweisend schaut das Haus auf seine Umgebung herab. Seine enorme Höhe wird durch die mächtigen Steine, aus denen die Kanten aufgebaut sind, noch betont.
