Gotische Fenster

Das Kapitel 10: eine Bestandsaufnahme.

Einführung in das Thema „Gotische Fenster“

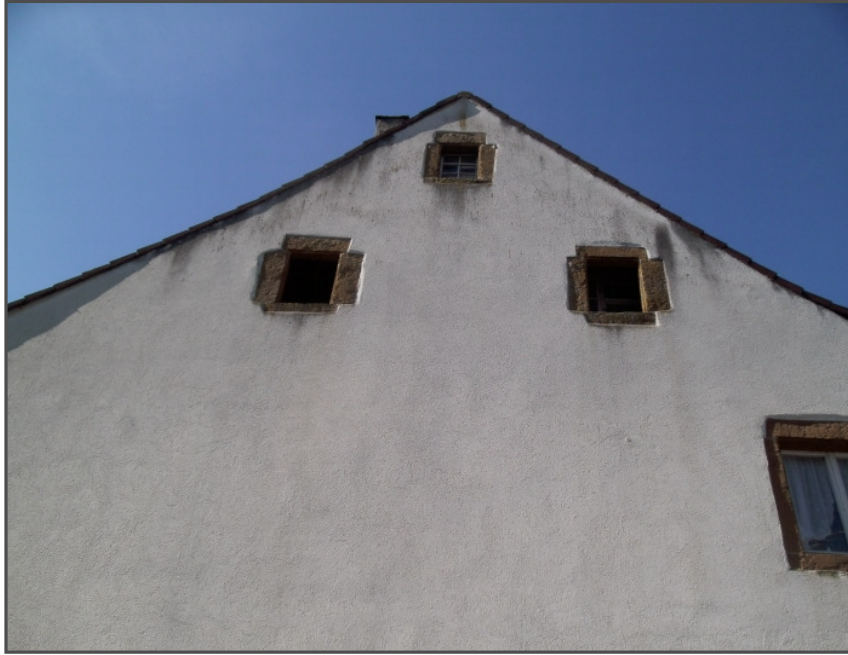
Der nach Osten weisende Giebel des mittelalterlichen Hauses.
Die Machart der drei Giebelfenster ist typisch für die Zeit der Gotik.

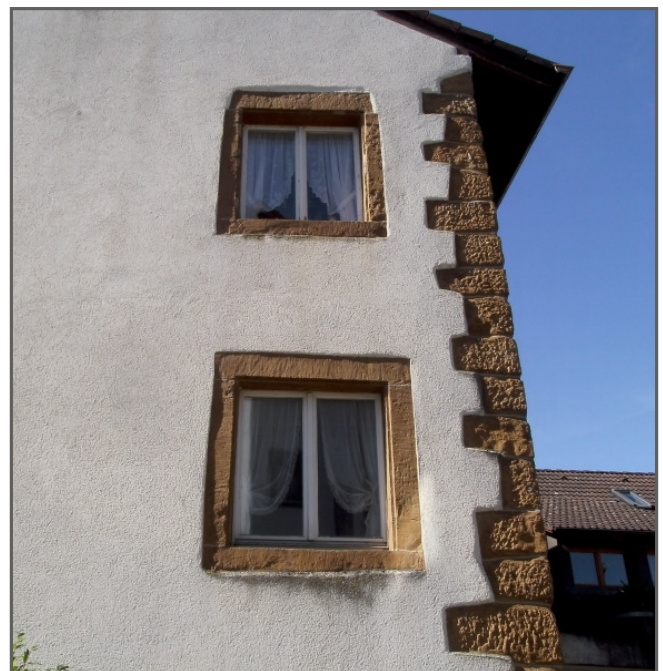
Zwei der Fenster, deren Umrandung noch aus der Bauzeit stammen dürfte. Sie haben zwar einen schmalen Falz aber keine Zierfase. Die Bearbeitung des Steins ist typisch für die Zeit der Gotik: die Oberfläche ist „scharriert“. Der Sturz des oberen Fensters ist so aufgesetzt wie damals üblich: ohne auf einen akkurat exakten rechteckigen Rahmen zu achten.

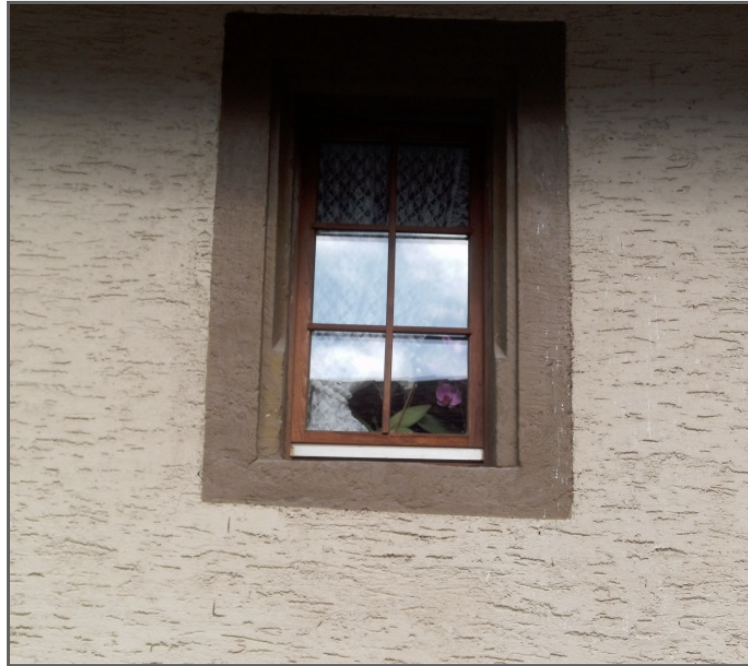
Trotz des starken Schattenwurfes durch den Dachvorsprung erkennt man deutlich die Zierfase, die im unteren Drittel des Fensters in einer Spitze endet. Diese Fenstergestaltung ist typisch für die Gotik und Spätgotik in unserer Gegend.

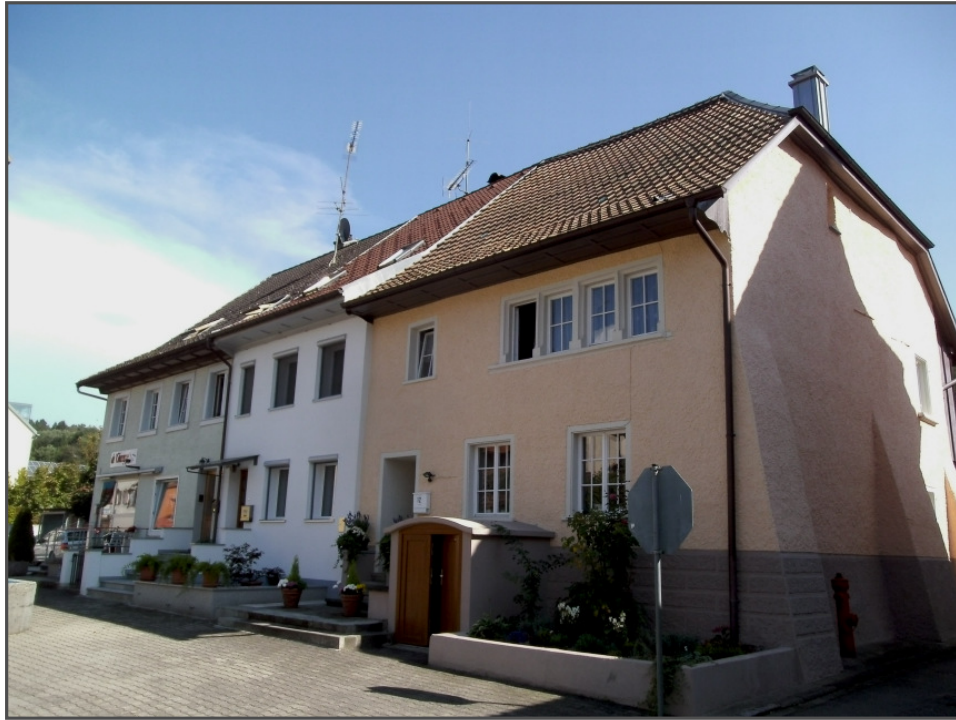
Bei einem Rundgang durch Dangstetten fiel mir auf einmal diese Häuserzeile auf, an der ich immer achtlos vorbei gegangen war. Nun entdeckte ich ganz erfreut das große gotische Fenster im ersten Stock des rosaroten, etwas zurück gesetzten Hauses an der Küssnacher Straße. Diese vielbefahrene Hauptstraße ist außerhalb des Ortes die Landesstraße L 162.

Das Fenster ist vierteilig. Die Einzelfenster sind hoch und schmal. Die „Stege“ zwischen den Fenster vollständig mit Falz und Fasse erhalten, der Mittelsteg etwas breiter als die beiden seitlichen. Keines der Fenster ist höher als die übrigen. Der Abstand zum Dach ist relativ gering.

Jeweils die beiden „linken“ und die beiden „rechten“ Fenster werden von einem flachen Gewölbe überspannt. Diese beiden Gewölbe stützen sich außen auf der Wand ab, innen auf einer mächtigen Kopfplatte, die von einer schlanken, weiß gestrichenen Säule getragen wird. Diese freistehende Säule befindet sich also hinter dem mittleren der von außen sichtbaren drei „Stege“. Auf diesem mittleren Steg befindet sich das unten abgebildete Zeichen das möglicherweise ein Steinmetzzeichen ist. (?)

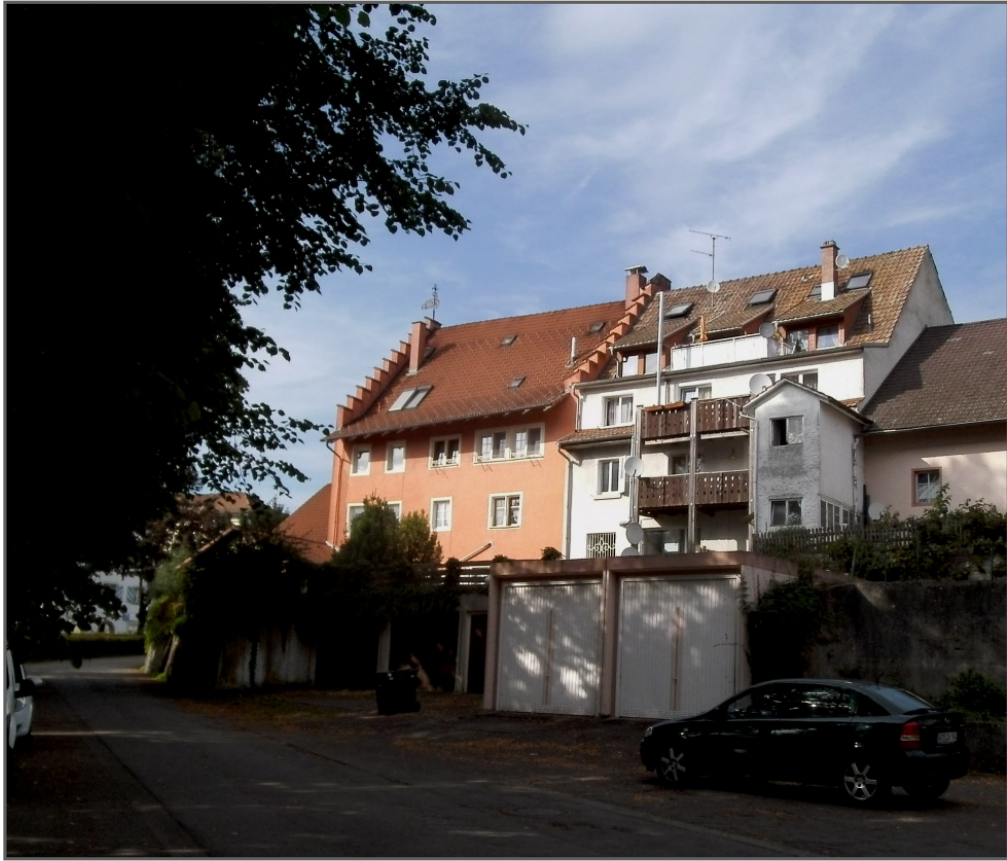
Weitgehend im Originalzustand erhalten ist das rosarote Haus Oberdorf Nr. 2. Es befindet sich in Kadelburg, gegenüber dem „Zollhaus“. Erbaut wurde das stolze Gebäude mit seinen beiden Treppengiebeln im Jahre 1683. Alle Fenstereinfassungen aus spätgotischer Zeit sind noch vorhanden. Im Erdgeschoss befindet sich eine Bäckerei mit Backstube und Ladengeschäft. Vor dem Haus verläuft die Straße, auf der Rückseite jenseits der abgebildeten Straße fließt der Rhein.

Schon von außen ist anhand der Anzahl der aneinander gereihten Einzelfenster und anhand der dazwischen liegenden unterschiedlich breiten „Stege“ zu erkennen, wie die Fenstergewölbe aussehen und hinter welchen Stegen sich vermutlich Fenstersäulen verbergen.

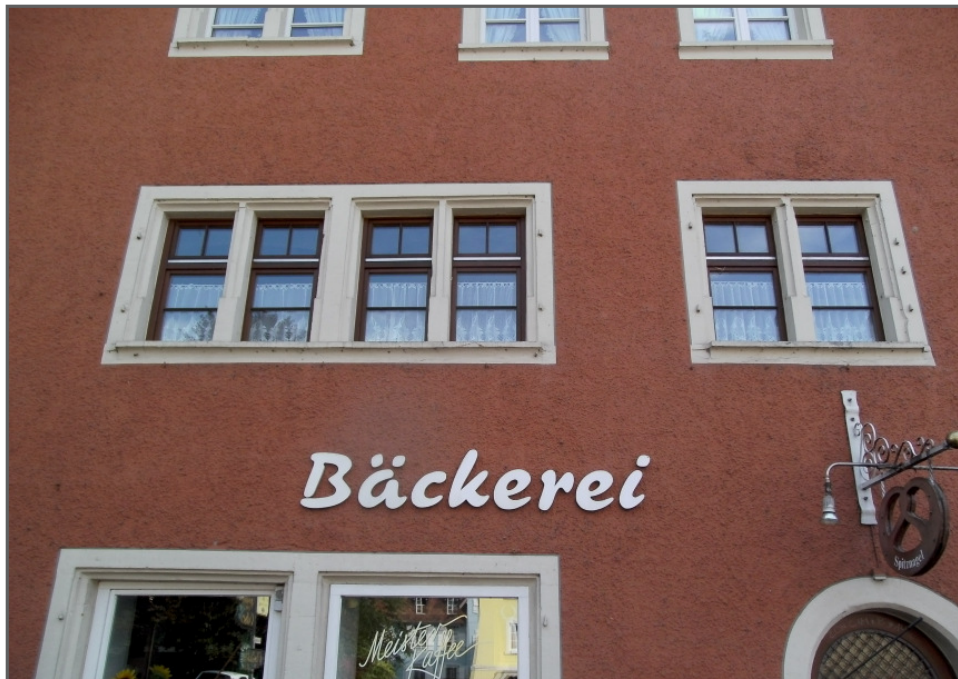
Ausschnitt aus der vorderen Fassade: Das Fenster über der Brezel wird von einem Einzelgewölbe überspannt. Das Doppelfenster über dem Schriftzug hat zwei Gewölbe, die in der Mitte auf einer Säule aufliegen. Diese befindet sich hinter dem breiteren Steg. Auf dem Bild erkennt man auch die Scharniere für die nicht mehr vorhandenen Fensterläden.

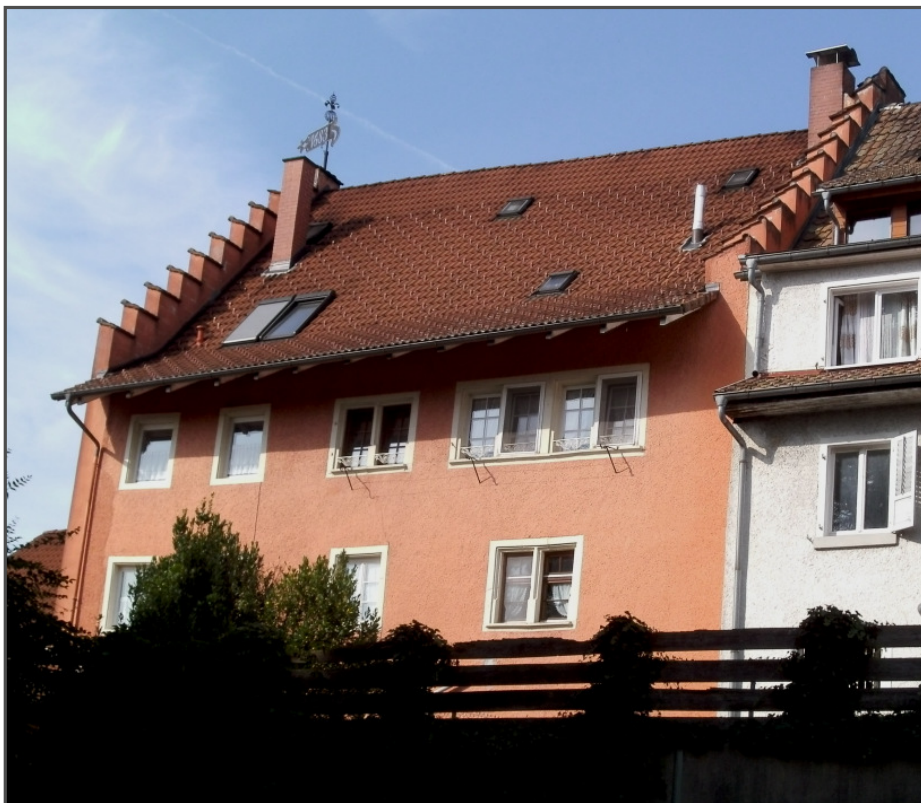
Das Haus in Nahaufnahme von der Rückseite gesehen. Das vierteilige Fenster im oberen Stockwerk ganz rechts besitzt zwei Fenstergewölbe, die sich auf einer Fenstersäule abstützen. Diese Säule zeichnete ich 1984. Meine Zeichnung finden Sie auf der Folgeseite. Das darunter befindliche Doppelfenster hat ein einzelnes Gewölbe, auf dem die darüber befindlichen Deckenbalken ruhen.

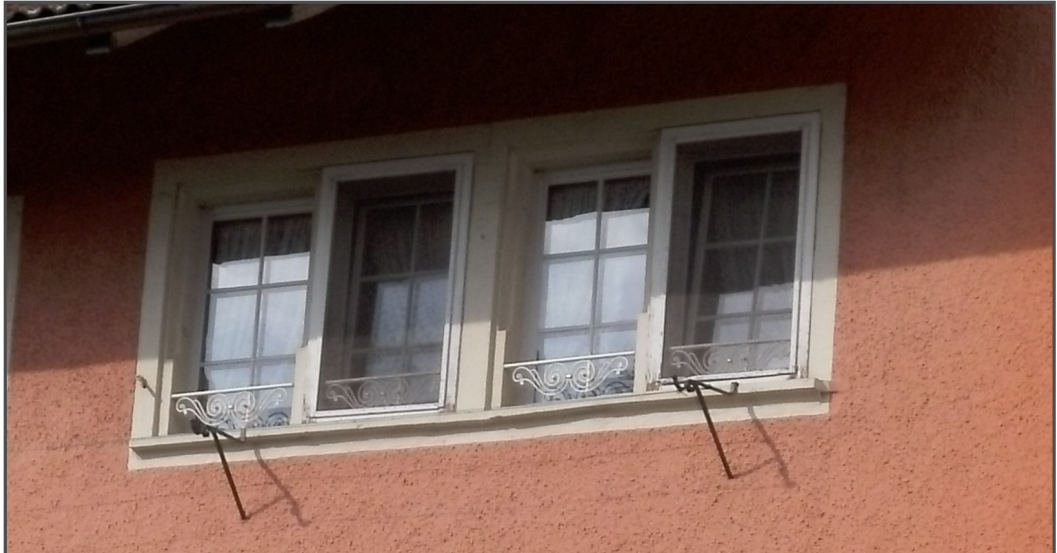
Das Vierfachfenster auf der Rheinseite in vergrößerter Darstellung. Es hat zwei schmale Stege an den Seiten und einen verstärkten Mittelsteg. Durch die beiden Fliegenschutzgitter ist die Fensterumrandung teilweise verdeckt.

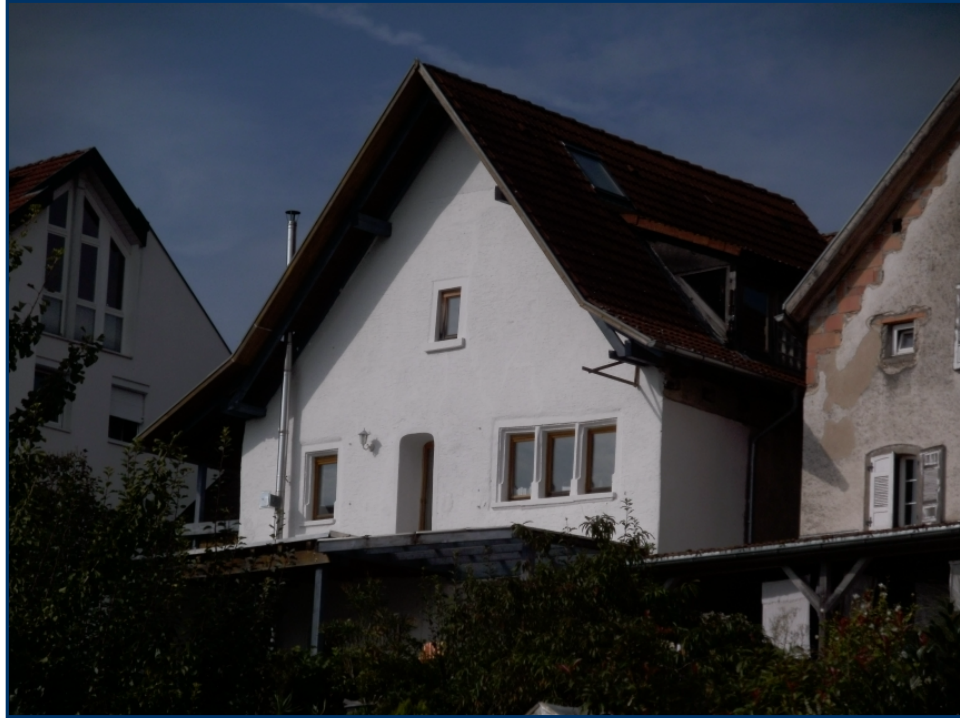
Mehrfach umgebautes Gebäude aus der Zeit der Gotik mit dreiteiligem Fenster. Man sieht es nur vom Rheinuferweg aus. Das Haus mit der Nummer 26a ist von der Ortsdurchfahrt aus betrachtet ein „Hinterhaus“, hat aber den Blick zum Rhein und eine ruhige Lage. Es ist umgeben von weiteren älteren Häusern und hat nach der Seite und zur Straße hin keinen Raum. Das Haus „rechts“ davon ist jüngeren Datums, das Gebäude „links“ ein Neubau.

Über das Fenster ist noch nahezu nichts bekannt. Es hat drei gleich hohe Öffnungen in die anlässlich des letzten Umbaus doppelt verglaste Fenster eingesetzt wurden. Die beiden „Stege“ zwischen den Fenstern sind schmal, haben aber die für gotische Fenster typischen Elemente, also Fase und Falz.

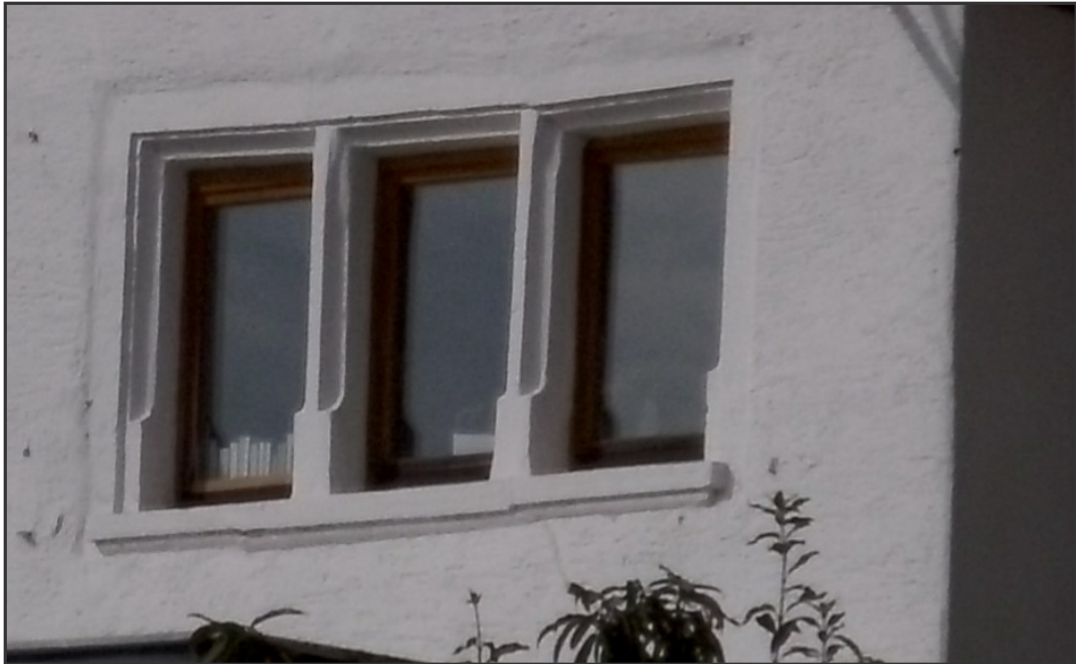
Das dreiteilige Fenster mit der gotischen Fensterumrandung. Darüber befindet sich auf der Innenseite ein Fenstergewölbe, das alle drei Öffnungen überspannt. Auf dem Gewölbe ruhte einst eine Balkendecke. Die Richtung der Balken war senkrecht zum Fenster. Ob die Balkendecke erhalten blieb, ist nicht bekannt.

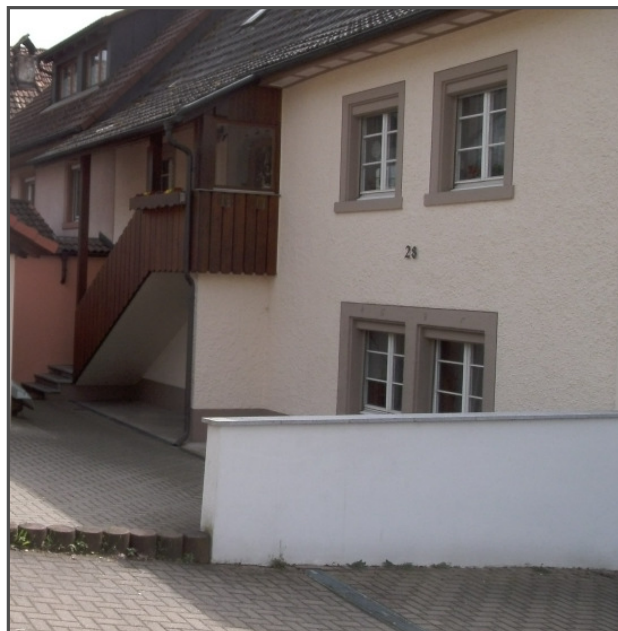
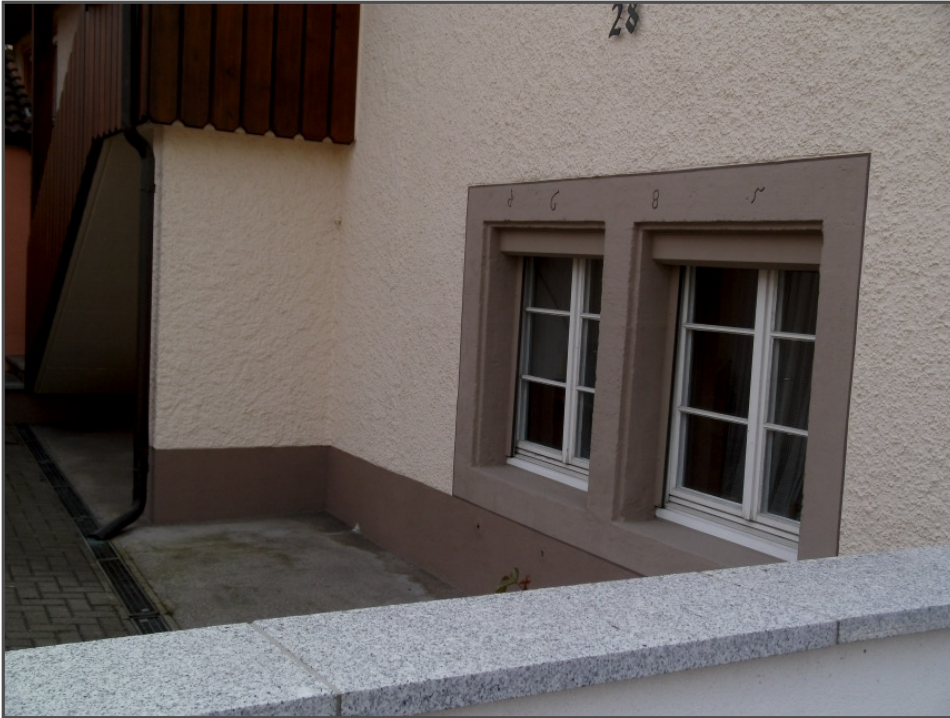
**Fenster
mit der
Jahreszahl**

Die drei gotischen
Fenster, das untere
ist ein Doppelfenster
mit Jahreszahl 1685

Datierung: 1685 gemäß Inschrift auf dem oben abgebildeten
Fenstersturz. Im Innern hat das Fenster eine schmucklose
Fenstersäule, auf der zwei kleine Fenstergewölbe ruhen.

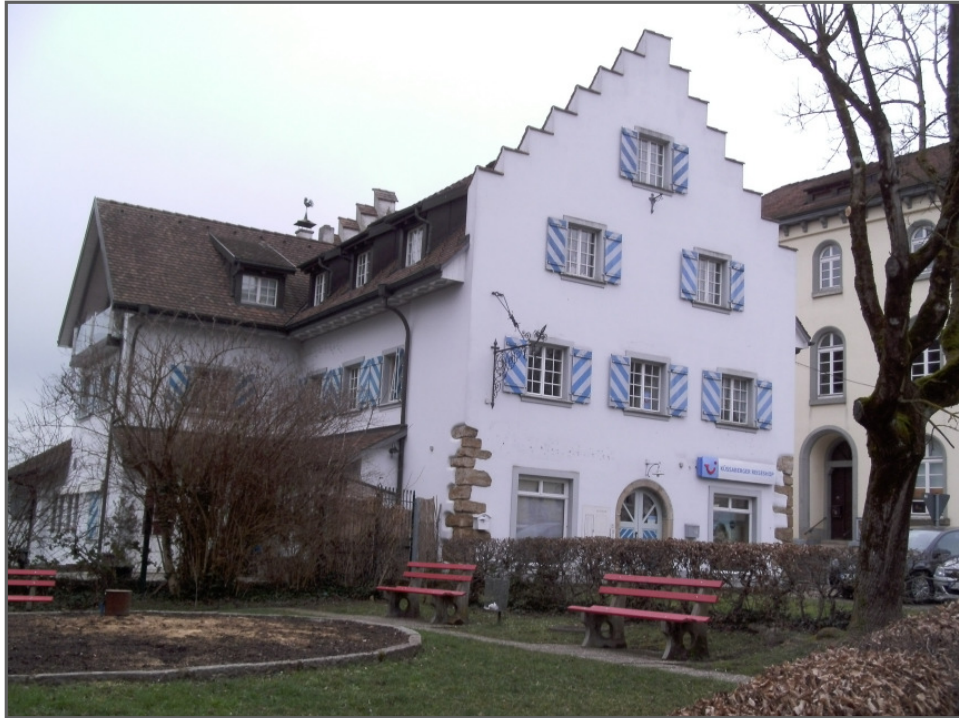
Ehemals gotisches Haus in der Kirchstraße 1 in Kadelburg. Es wurde im Jahre 1557 erbaut, und 1985 vollständig umgestaltet. Sämtliche Fenster wurden im gotischen Stil erneuert. Äußerlich ist das Haus immer noch gotisch, wenn auch von der historischen Substanz fast nichts übrig blieb. Das Haus hat wieder Fensterläden und einen Treppengiebel und das muss ganz positiv vermerkt werden.

Bei einem der Fenster wurden als Umrandung behauene, reich verzierte Werksteine gefunden. Die Bruchstücke stammen von einem großen gotischen Fenster. Nach einem Brand, bei dem das Haus weitgehend zerstört wurde, verwendete man damals die Steine für den Wiederaufbau.

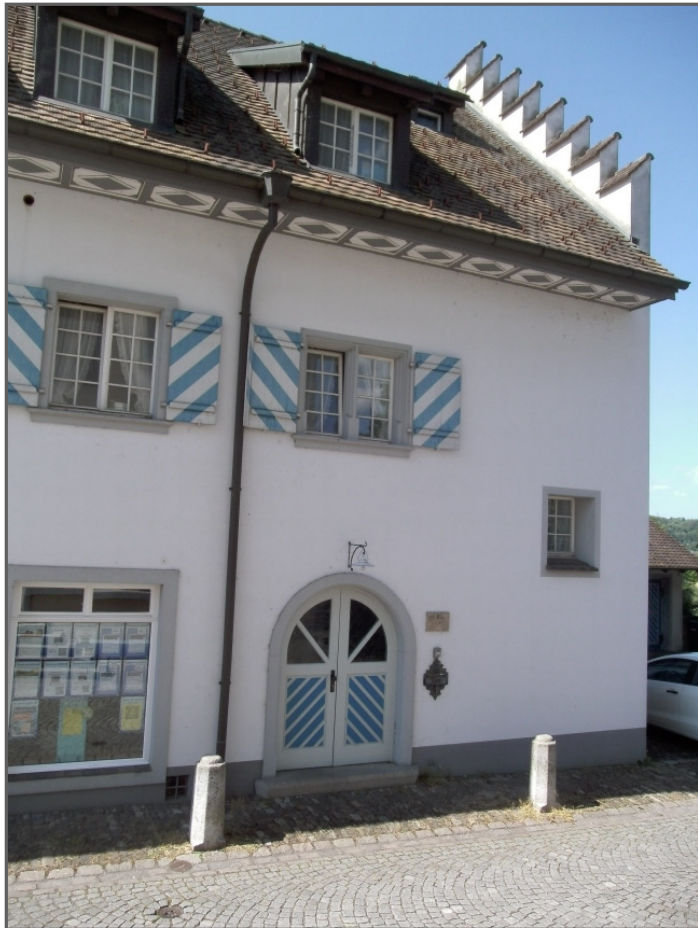
Ansicht des Hauses von der Kirchstraße aus. Im ersten Stock über dem Eingangsportal befindet sich das einzige Fenster mit Mittelstütze. Es wird auf der Seite 3 beschrieben.

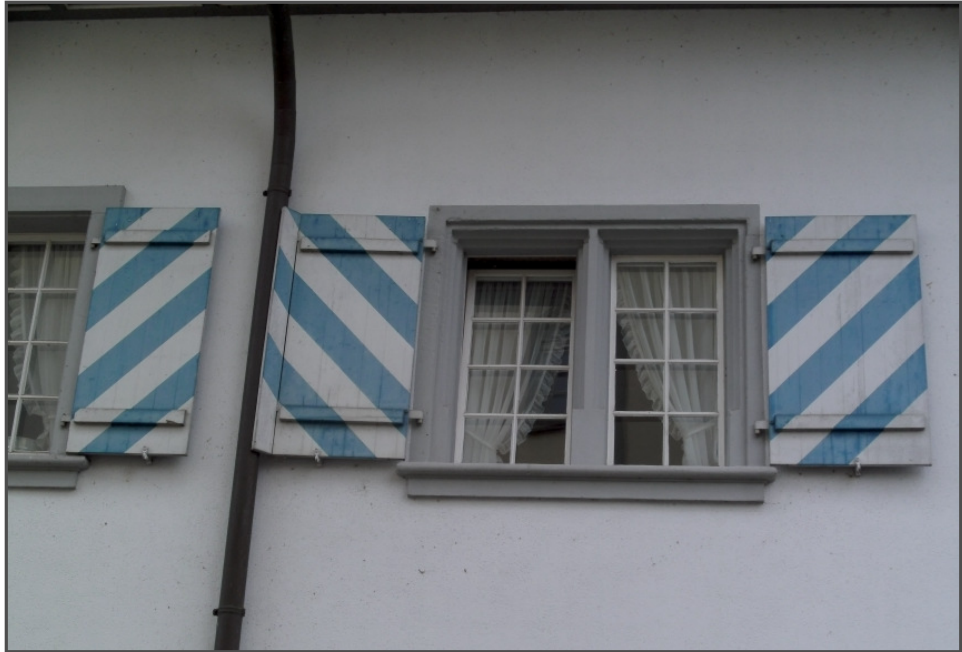
Doppelfenster, neu und stilecht wiederhergestellt. Das Haus hat von der Kirchstraße her ein Eingangsportal mit Rundbogen, darüber befindet sich das abgebildete Fenster.

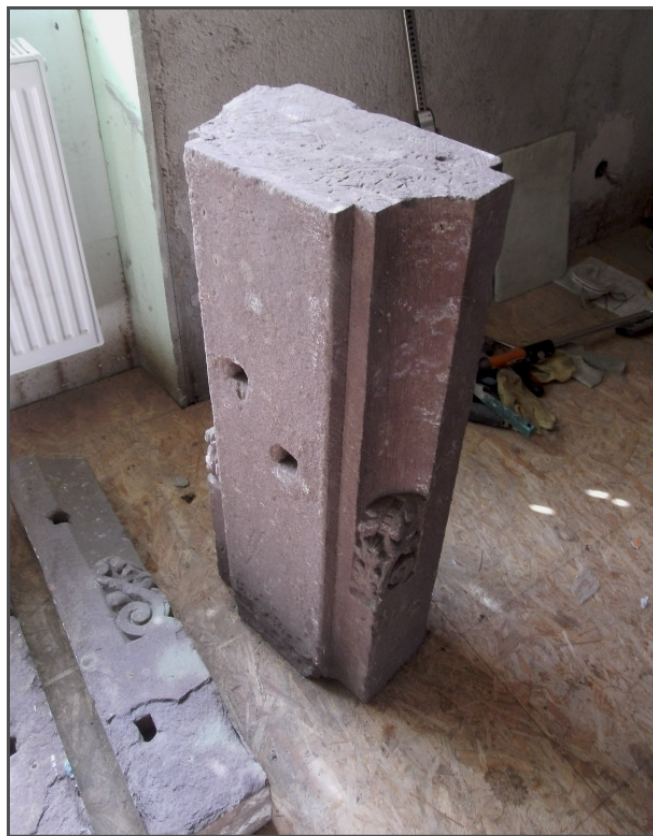
Die hier abgebildeten Bruchstücke eines gotischen Fensters wurden beim Umbau des Hauses Kirchstraße 1 gefunden.

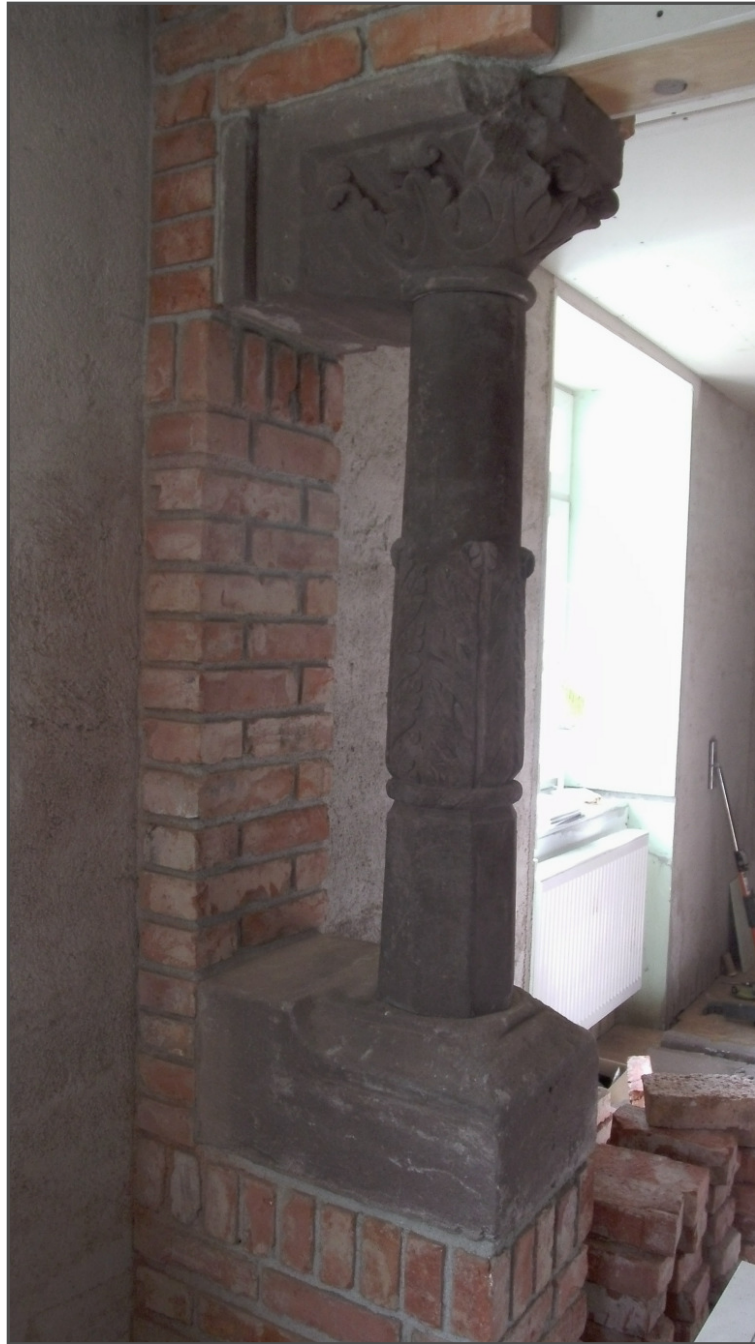
Auch diese gotische Fenstersäule fand sich beim Umbau des Hauses Kirchstraße 1 in Kadelburg in der Wand. Das Gebäude muss wohl bei einem Brand oder einer anderen Katastrophe zerstört worden sein. Beim Wiederaufbau wurden alle noch brauchbaren Steine als Mauersteine verwendet. Die Ziersäule wurde zwischenzeitlich gereinigt. Sie befindet sich nun in Unterlauchringen im ehemaligen Gutshof, der Laufmühle der durch Herrn Michael Fass erworben wurde. Herr Fass, dem beide Häuser gehören, baute die Säule in einem künftigen Wohnraum ein. Die abgebildete Fenstersäule wird in Kapitel 9 „gotische Fenstersäulen“ in einer exakten Zeichnung zu sehen sein.

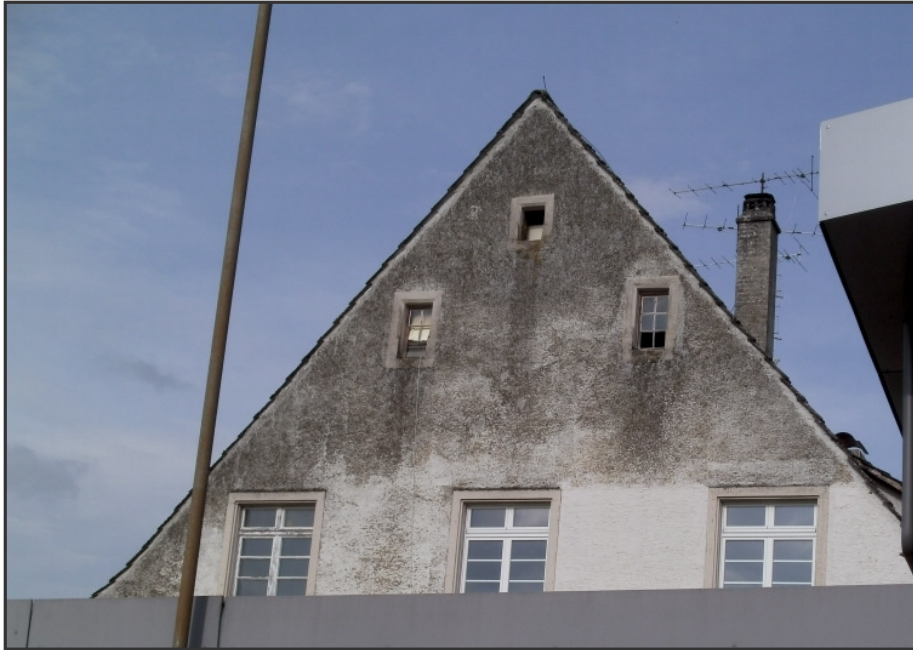
Der Richtung Rhein, also nach Südwesten ausgerichtete Giebel. Die drei kleinen Fenster, der fehlende Dachvorsprung und die Form des Giebels zeigen, dass das Gebäude sehr alt sein muss.

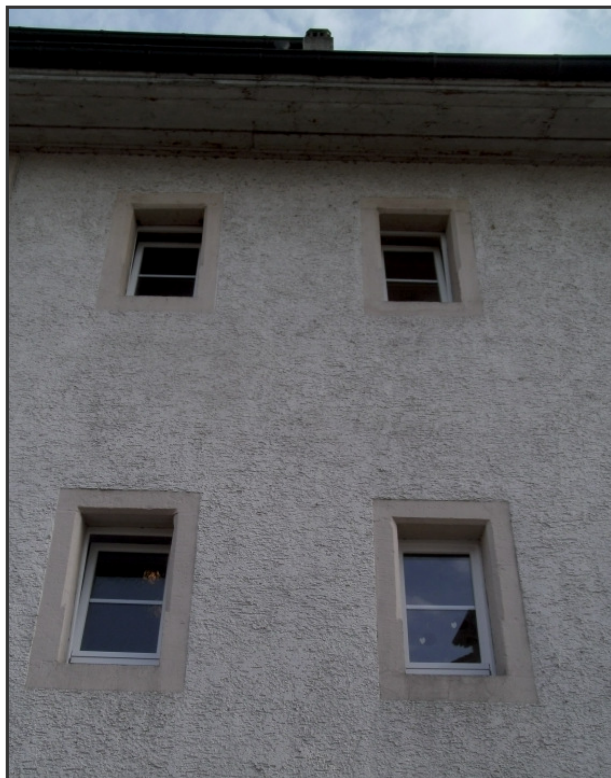
Diese kleinen original gotischen Fenster auf der nordwestlichen Längswand des Gebäudes gingen einst auf den mittelalterlichen Platz. Die unteren beiden befinden sich im ersten Obergeschoss.

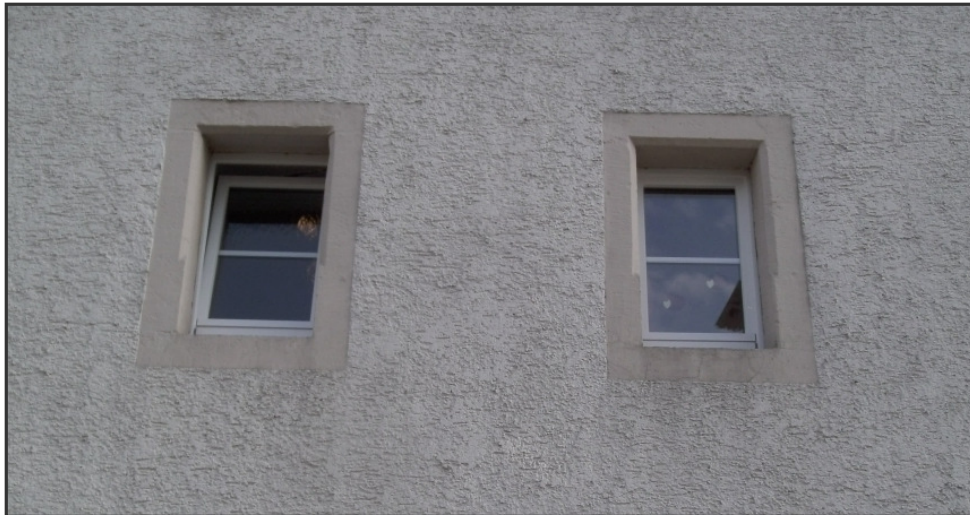
Hinter dem linken Fenster saß vermutlich der Büroleiter des Handelshauses, ihm gegenüber, hinter dem rechten Fenster der Schreibgehilfe, dem das zentrale Rechnungswesen unterstand.

Auf der Zeichnung sieht man das Fenster von innen.
Die Säule ist etwa 1,00 m hoch und hat keine tragende Funktion.
Sie war alleine dazu da den Arbeitsplatz in seiner Bedeutung hervorzuheben.
Die Säule ist also ein reines Schmuckelement.

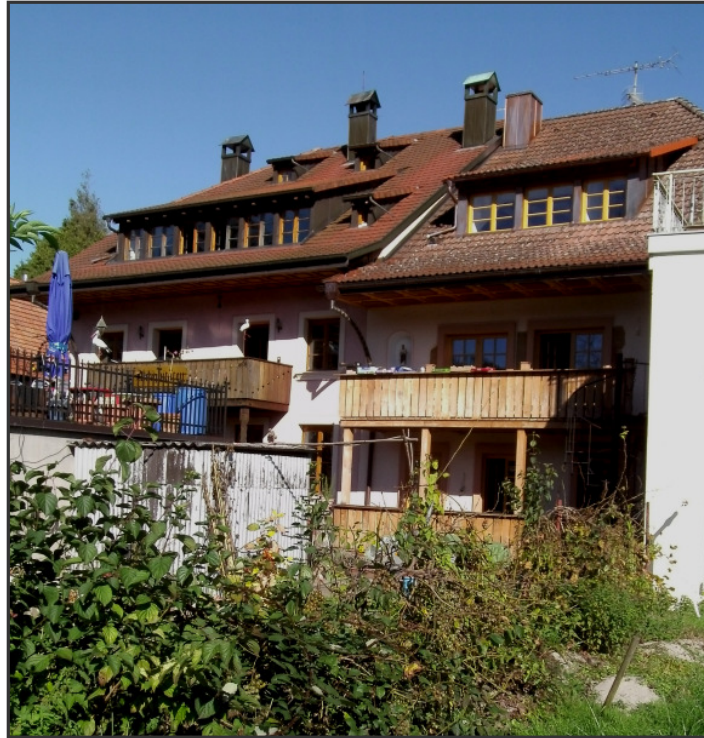
Rheinheim: mittelalterliche Häuserzeile im Rathausring. Immer wieder wurden die im Bild gezeigten beiden Häuser verkauft, umgebaut und neu aufgeteilt. Von der einstigen Bausubstanz aus der Zeit der Gotik ist daher nahezu nichts mehr vorhanden. Beim jüngst erfolgten Umbau des „rechten“ Hauses wurde eine in der Wand versteckte gotische Fenstersäule mit zwei noch intakten Fenstergewölben freigelegt.

Das Bild zeigt die beim Umbau freigelegte Fenstersäule mit den noch vollkommen intakten Gewölbebögen, die sich auf der Kopfplatte der Säule abstützen. Basis und Kapitell sind leicht beschädigt. Die Fenstertüren sind neu.
