## Kapitel 03

### Feldkreuze, Bildstöckchen, Kriegerdenkmale

## Übersicht mit Kennziffern

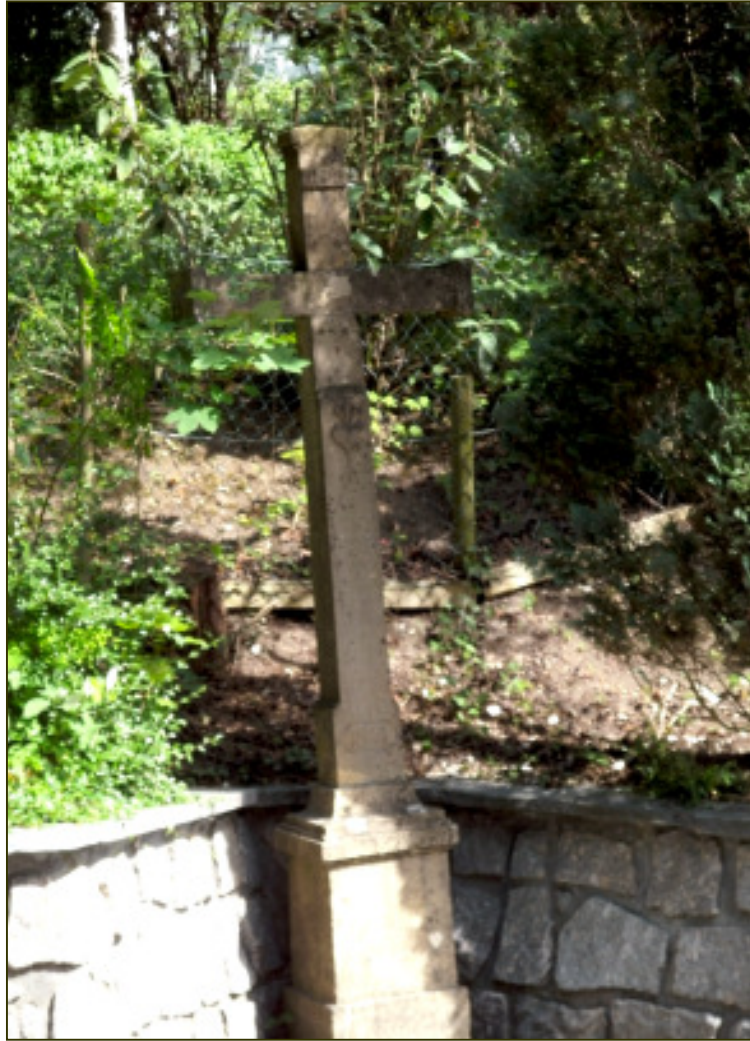
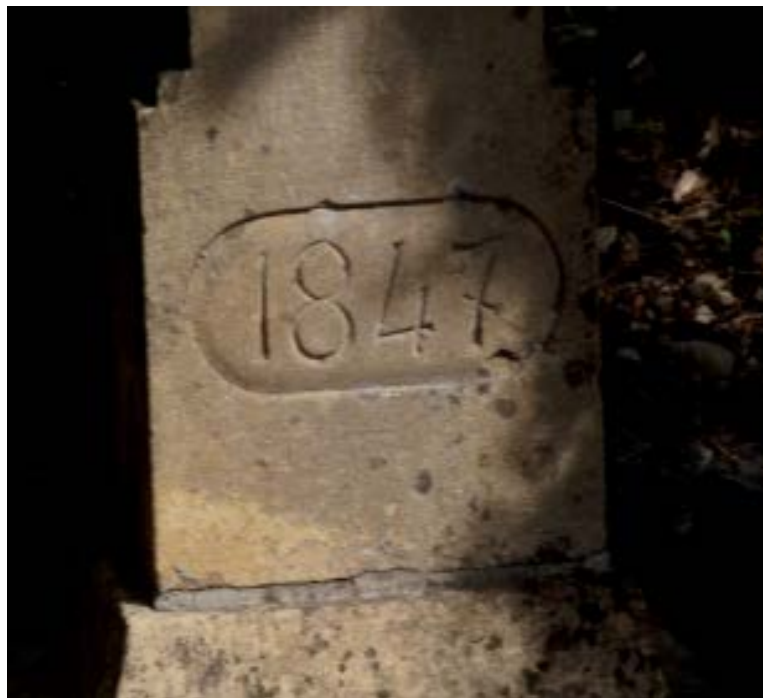
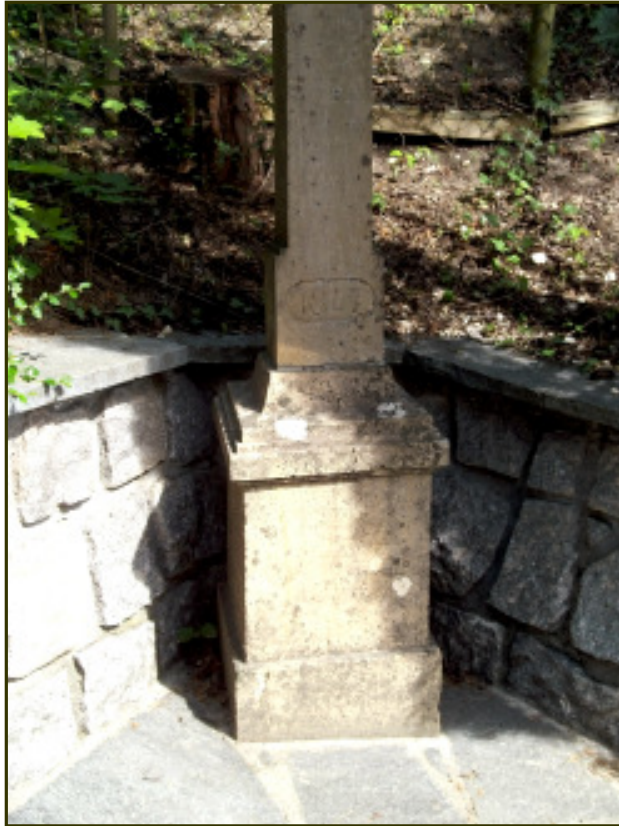
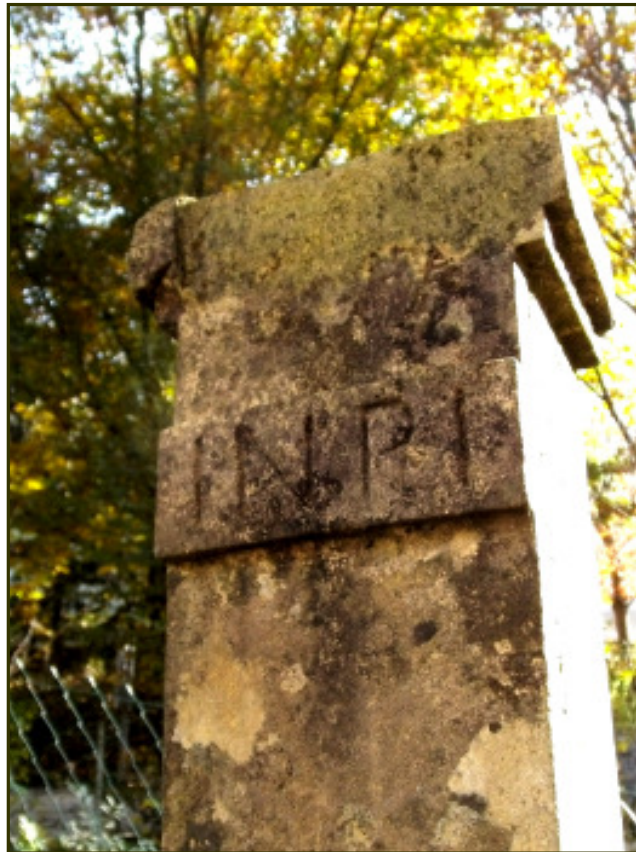
**Ansicht der beschädigten Spitze**

Das Kreuz hat an der Spitze und an den Enden der Kreuzarme plattenartige Verbreiterungen, die teilweise bereits abgeschert sind. Das Gestein neigt dazu, sich aufzuspalten, wie man anhand der Schadensbilder ganz am Ende der Bestandsaufnahme gut erkennen kann. Die senkrechten Risse an der Spitze müssten dringend verschlossen werden.

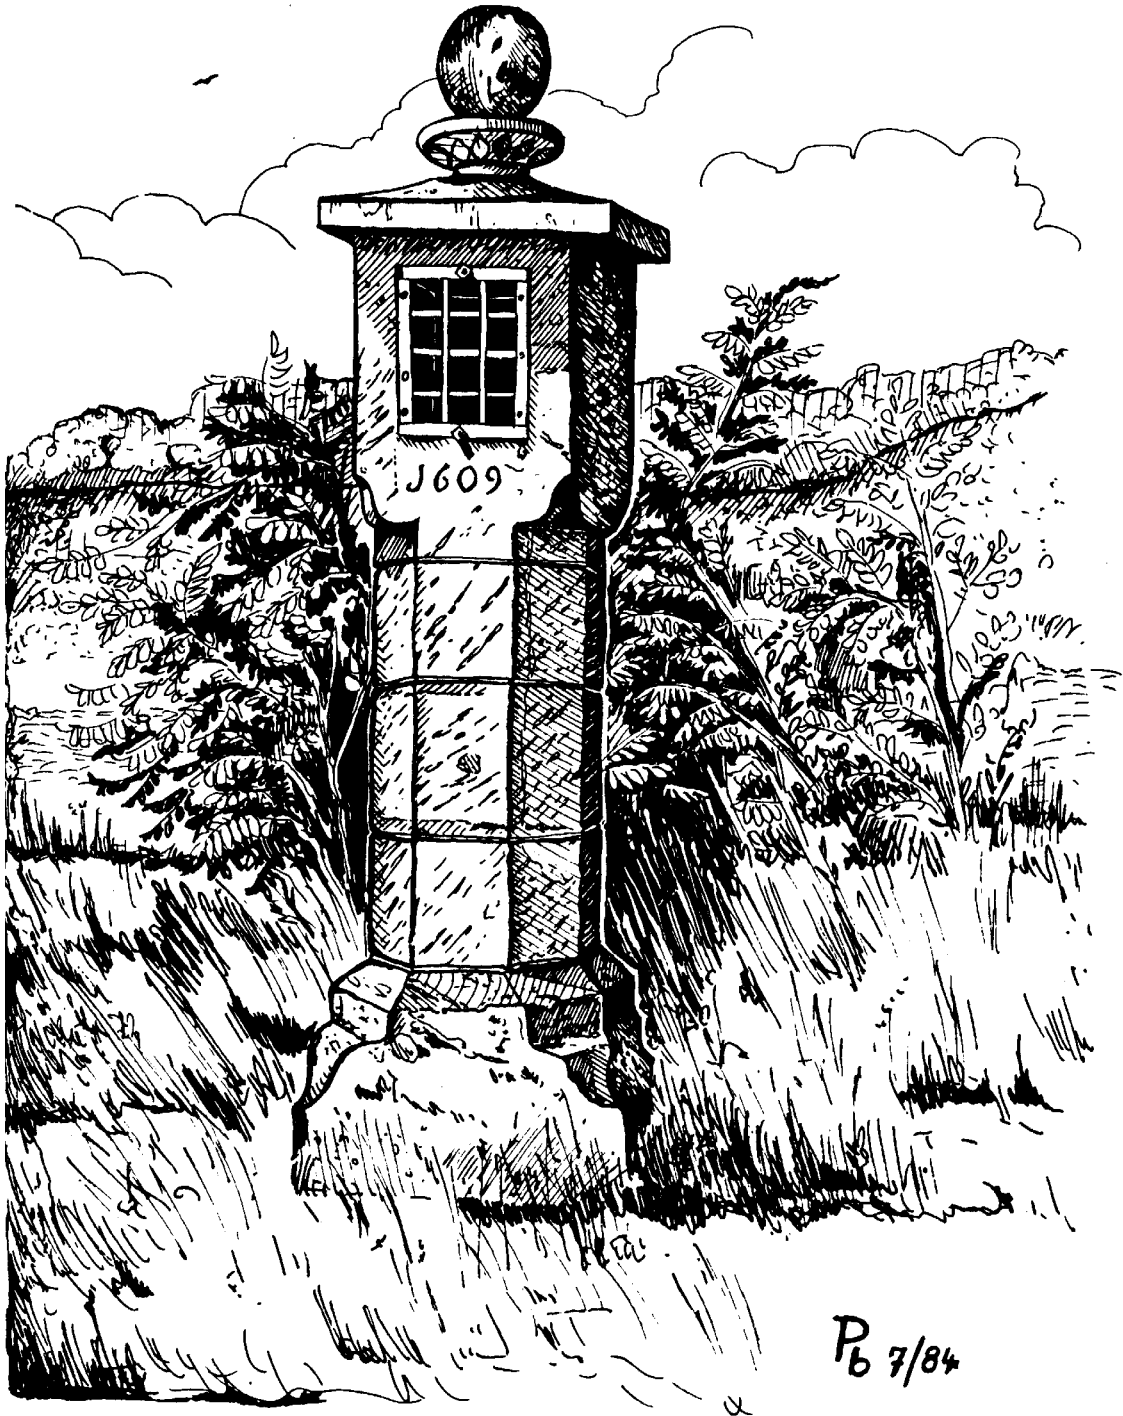
Zeichnung des Objekts 6985.03.09

Zustand: ein Kreuz, das einst den Bildstock krönte ist verschwunden. Das Kleindenkmal weist verschiedene kleine Risse auf. Ein rostiger eiserner Bolzen droht die Bildsäule zu sprengen. Er ist in der Zeichnung in halber Höhe zu erkennen.

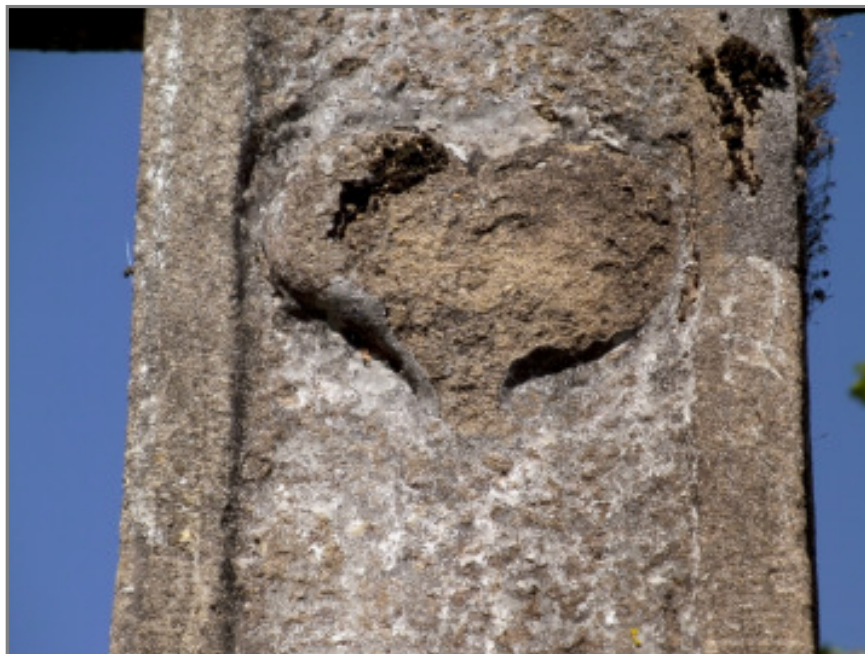
**Füße des Erlösers**

Zustand: Embleme am Stamm des Kreuzes ( Herz und Füße des Erlösers ) schwer beschädigt. Senkrechter Riss zwischen Herz und Füßen.

**Man beachte bei beiden Details die starken Beschädigungen durch die Witterung**

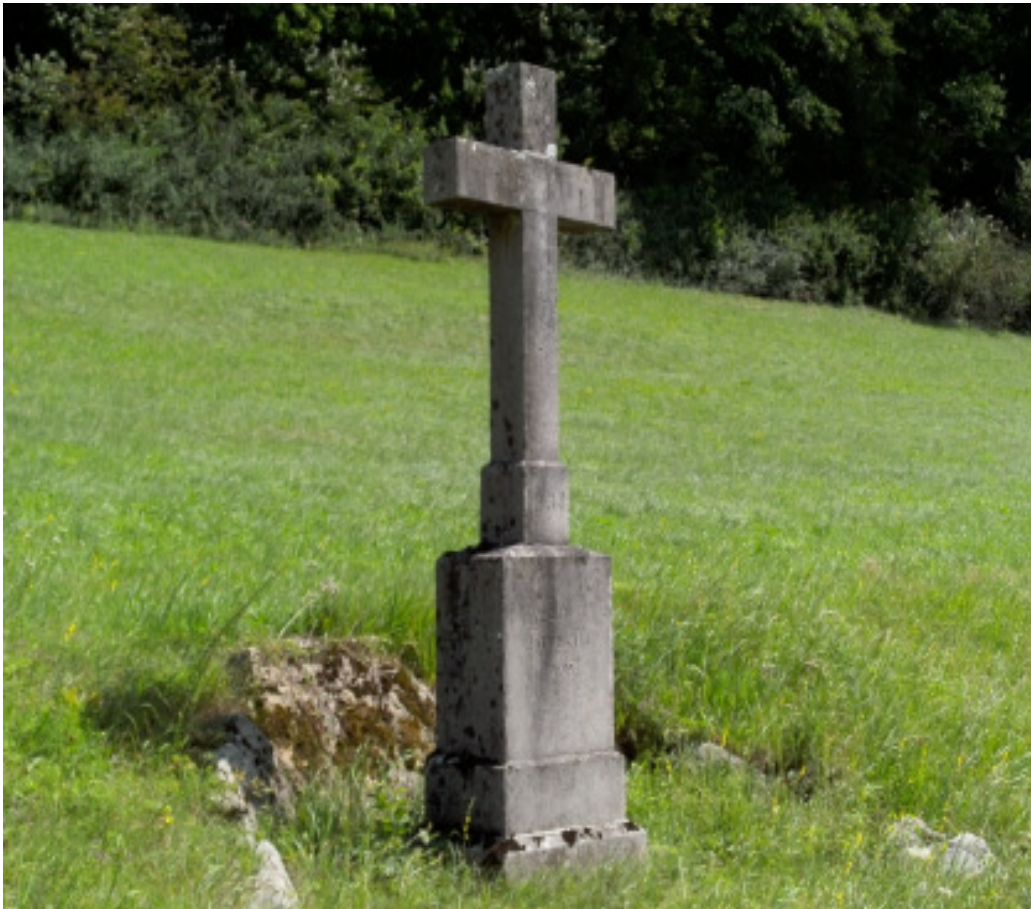
**Die kleeblattförmigen Arme des Kreuzes. Aus der Nähe gut zu erkennen ist der tapetenartige Putzauftrag mit beginnenden Schäden an den Kanten**

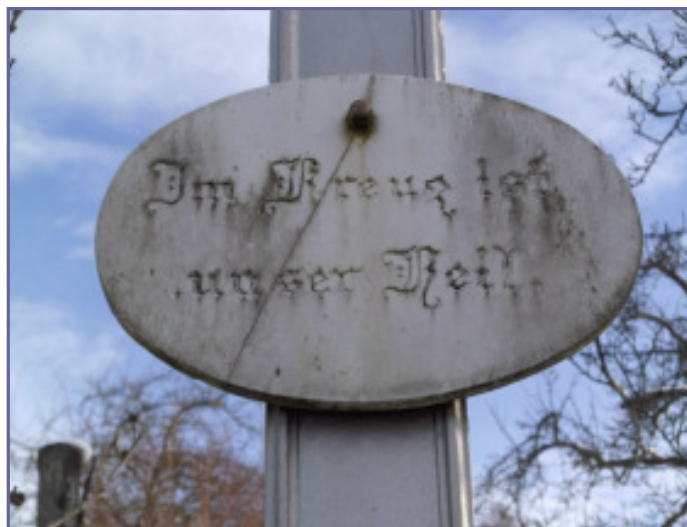
Zustand: eigentlich recht gut. Die kleine elliptische Marmortafel ist gerissen, die Schrift auf dem Steinsockel nur noch teilweise lesbar.

**Die gerissene Tafel aus ehemals weißem Marmor**

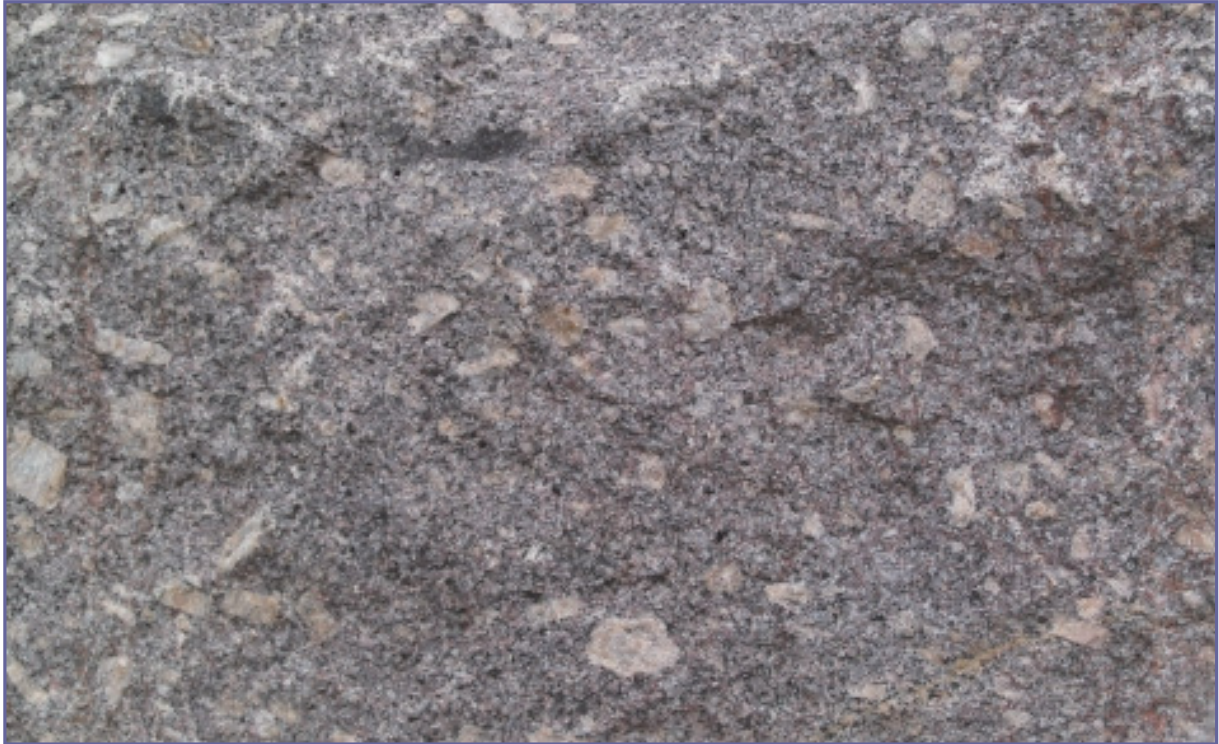
**Das Bild zeigt die Bruchfläche eines aus dem Steinbruch Tiefenstein im Albtal gewonnenen Granits, der als „Albtalgranit“ bezeichnet wird. Typisch für diesen Stein sind die rosaroten Einschlüsse von Feldspat.**

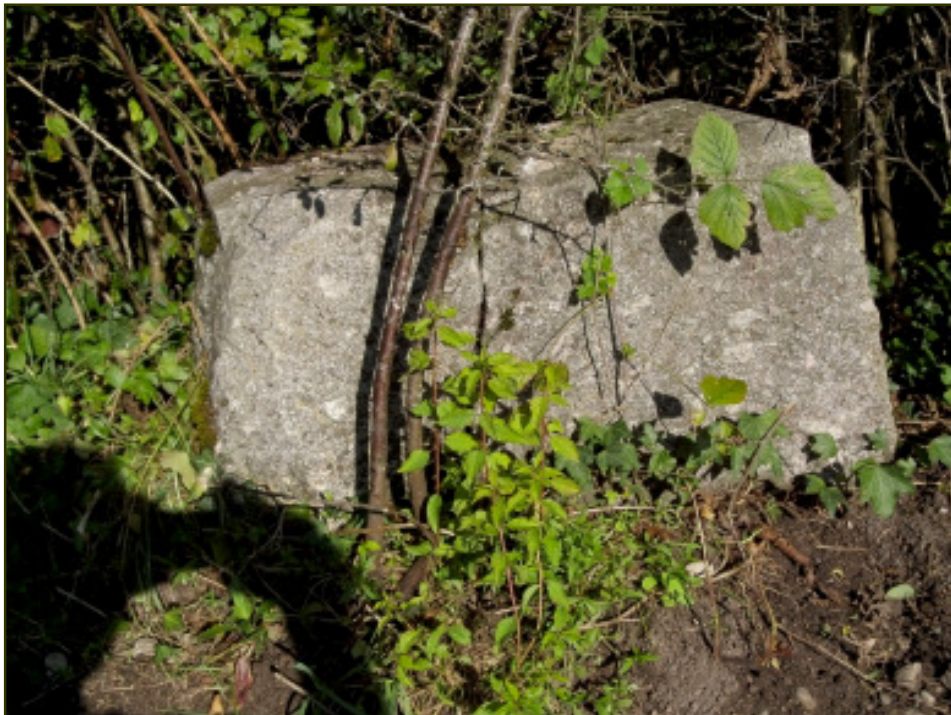
**Zustand:** Der Stein wurde kurz nach seinem Auffinden durch eine Baumaschine schwer beschädigt: durchgängiger senkrechter Riss.

**Der geborstene Stein. Rechts neben den beiden Dornsträuchern erkennt man den Riss. Der Sockel ist durch die Kollision mit der Baumaschine von seinem Fundament abgehoben.**
