Kapitel 07

Brunnen und Hochwassermarken

Inhalt des Kapitels 07 Brunnen und Hochwassermarken:

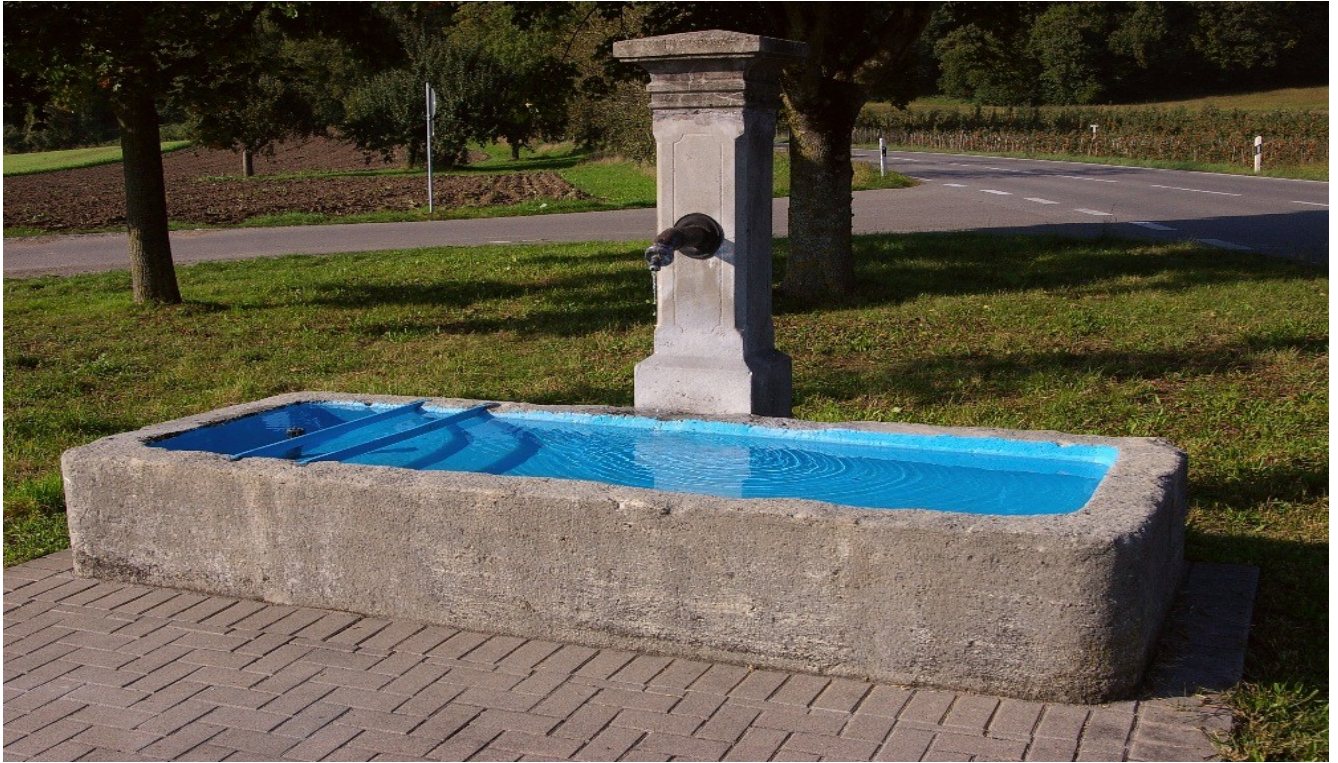
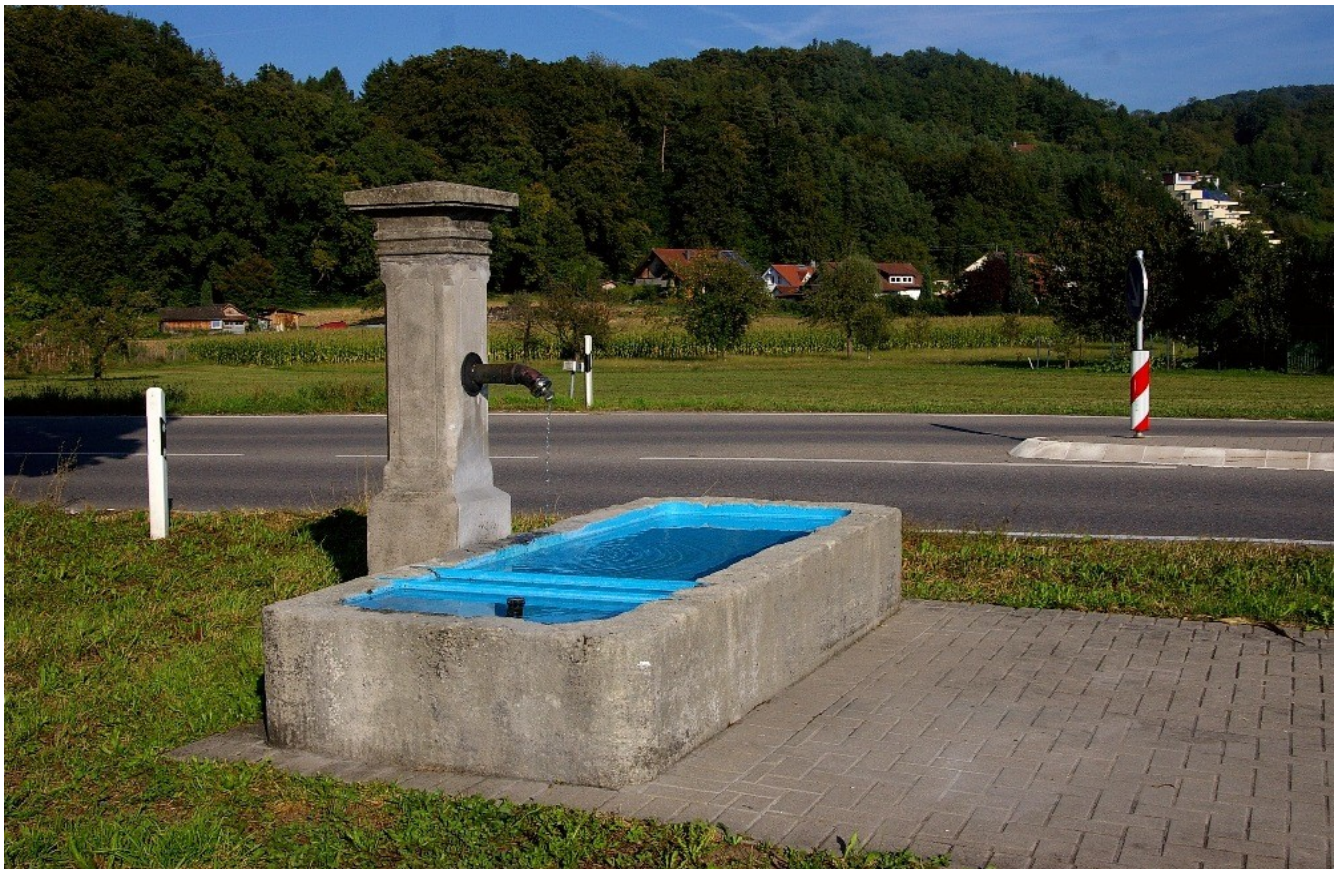
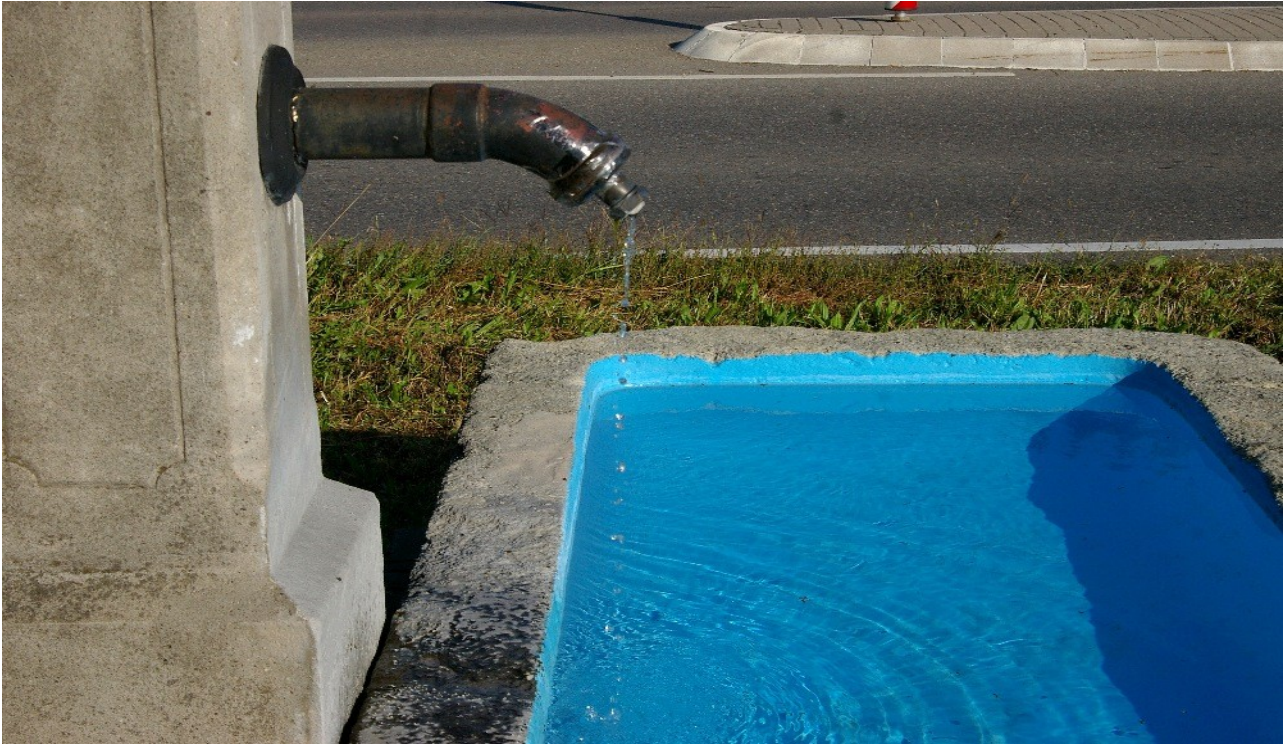
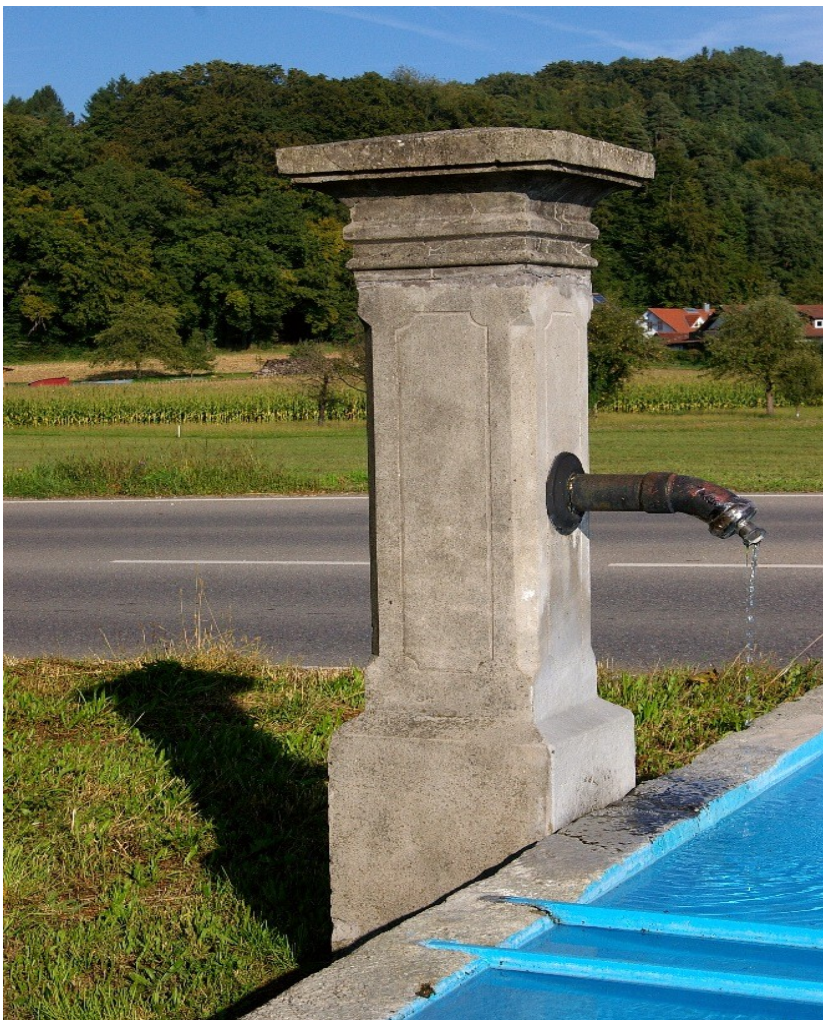
Im Kapitellbereich des Brunnens kleinere Risse (Bild)
Frostschäden im Winter auf Dauer wahrscheinlich

Die Brunnensäule ist 1,80 m hoch, mit quadratischem Querschnitt (Basis 45 cm Kantenlänge)
Sie ist aus feinerem Kalkstein als der Trog gefertigt.

Kleinere Risse zwischen Säule und Aufsatz bilden Ansatzpunkte für Frostschäden.

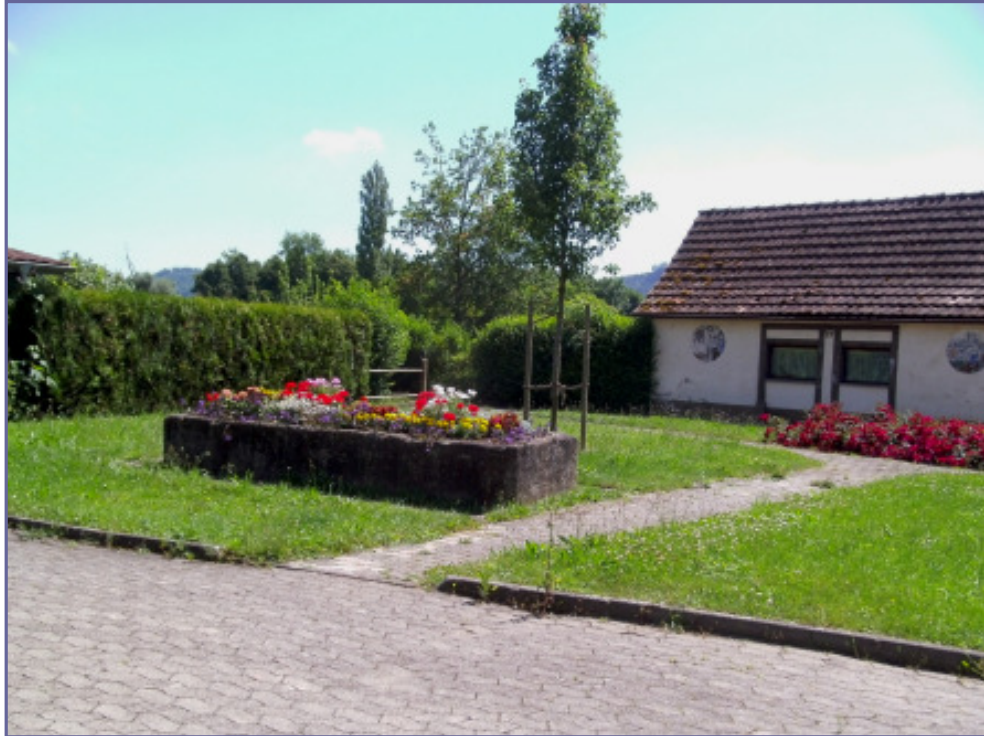
Großer Brunnentrog in der Rheinstraße in Kadelburg. Er steht gegenüber Haus Nr. 24 und ist, wie man sieht, nicht mehr in Betrieb sondern heute mit Blumen bepflanzt.

Der Brunnen versorgte anfänglich sowohl die Haushalte als auch das Vieh mit frischem Wasser. Später wurden die Küchen und schließlich auch die Ställe mit Einzelzuleitungen angeschlossen. Das Wasser des Brunnens stammte aus einer Quelle, die sich in der Nähe des Hofes Teufel, also beim heutigen Kreisverkehr befand. Wie das Wasser gepumpt wurde, konnte nicht in Erfahrung gebracht werden.

Zustand: leichte Schäden am Rand, mit Feinbeton ausgebessert.

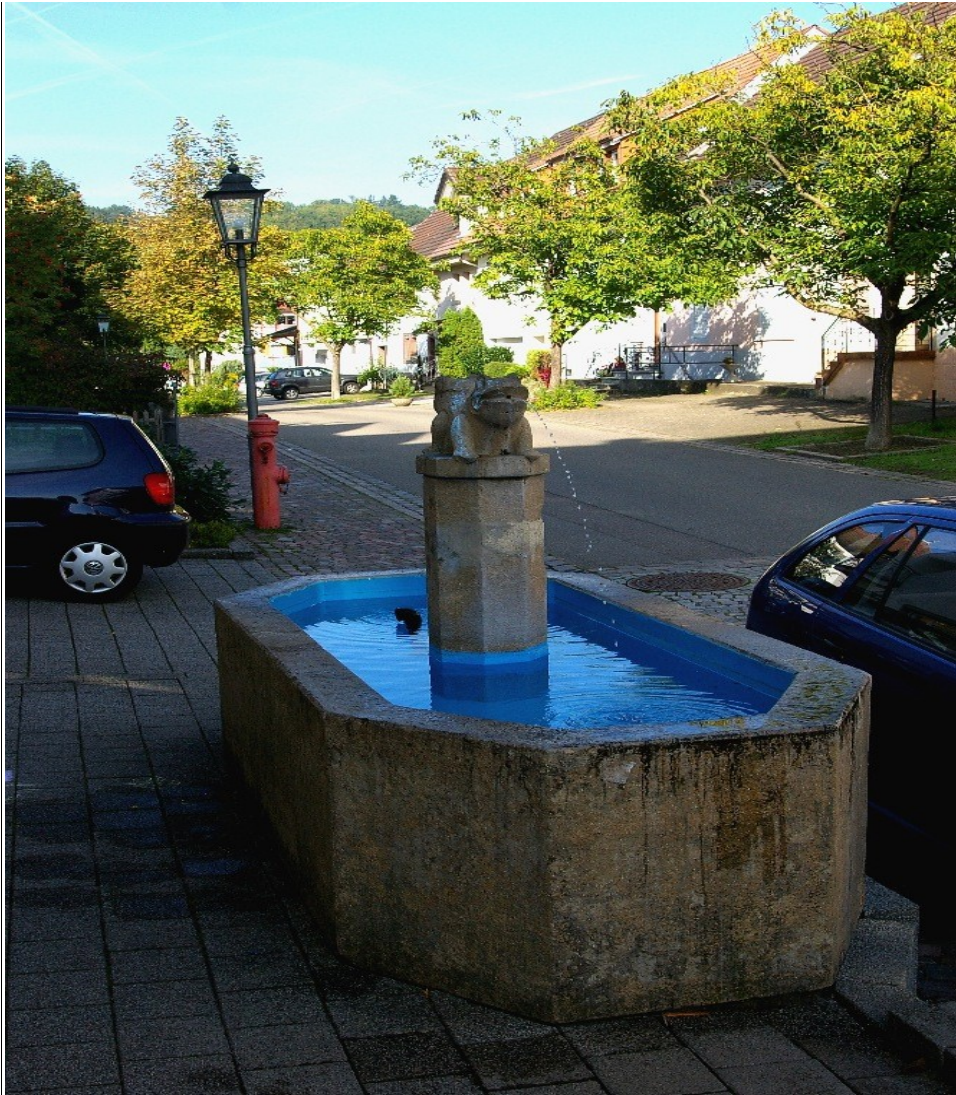
Der Brunnen befindet sich etwas unglücklich zwischen parkenden Autos.

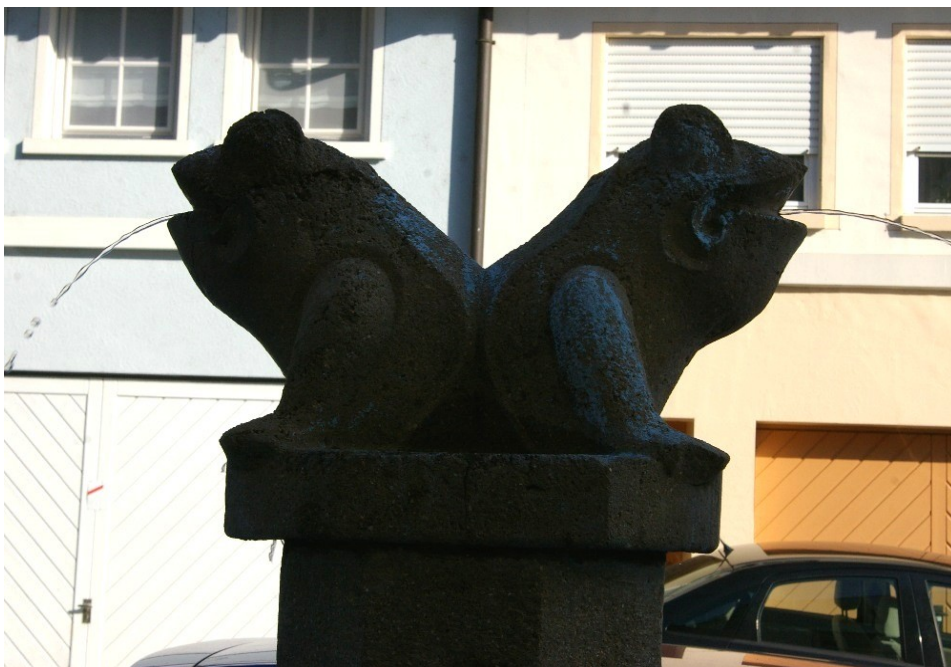
Die beiden abgewendeten Frösche auf der Brunnensäule (von Kindern mit Kreide blau angemalt)

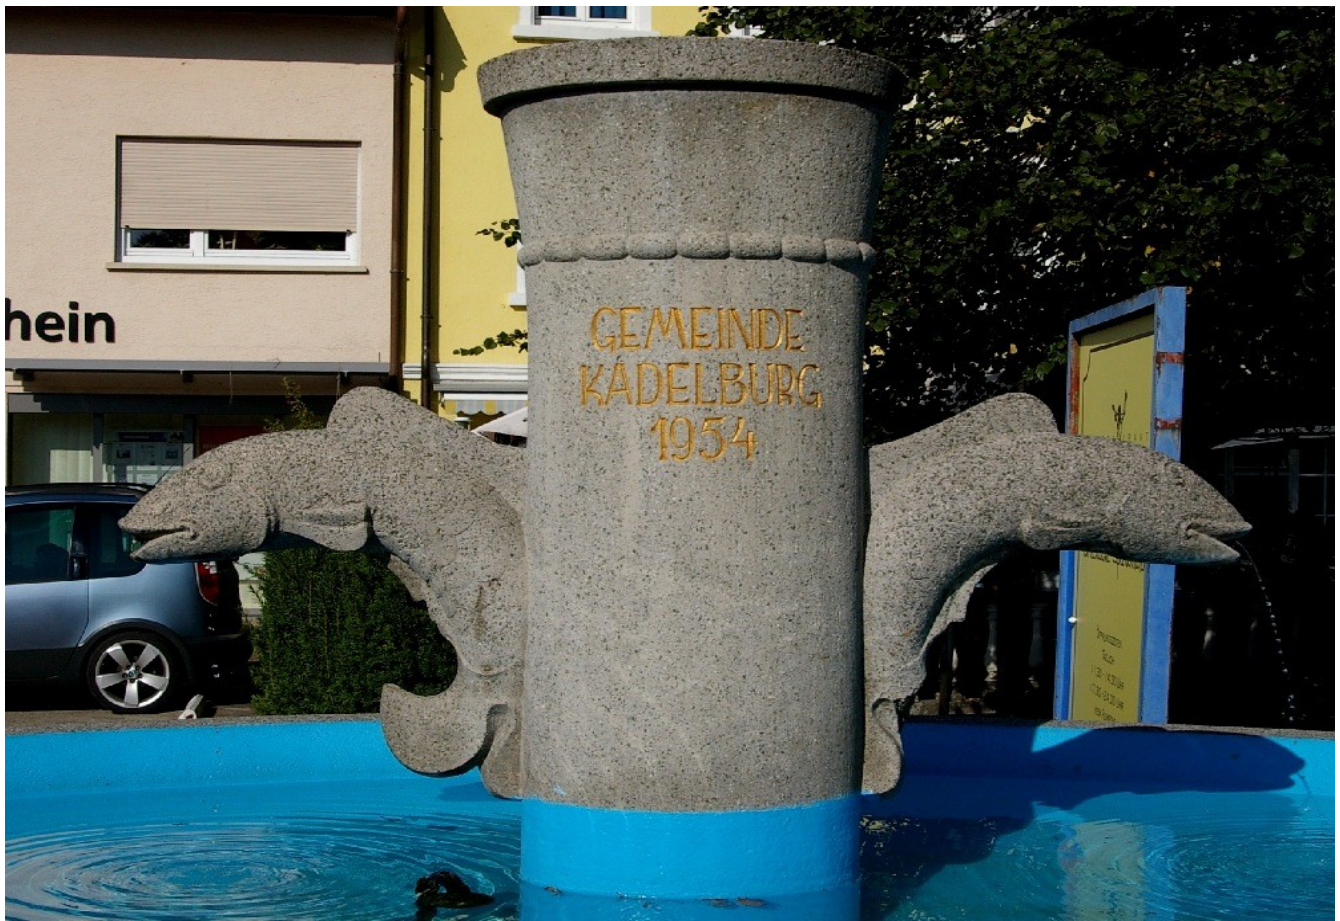
Die beiden abgewendeten wasserspeienden Fische, aus dem gleichen Material wie die Säule.

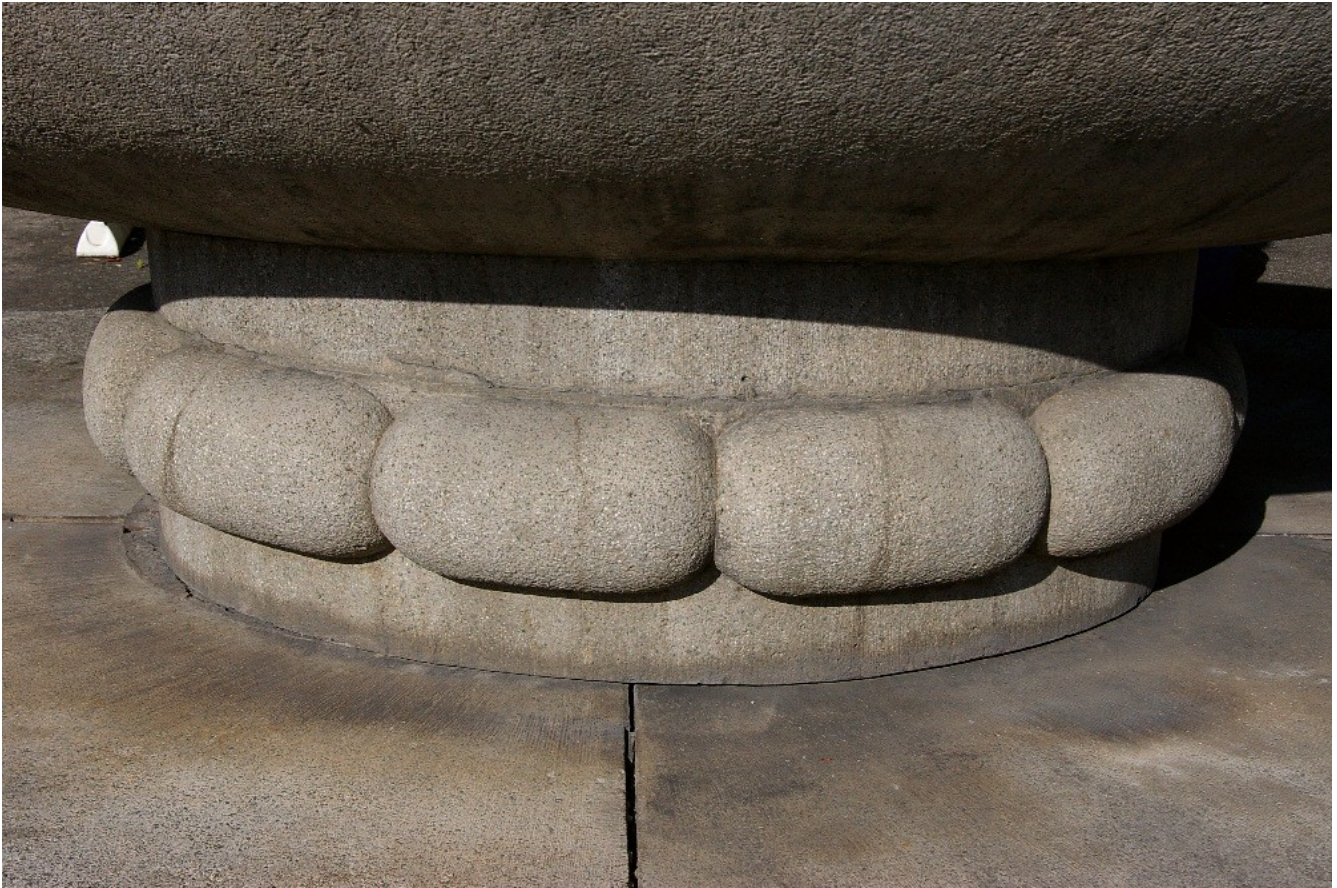
Stabiler Sockel auf einer der Brunnenform entsprechenden ovalen Betonplatte mit 3m Durchmesser

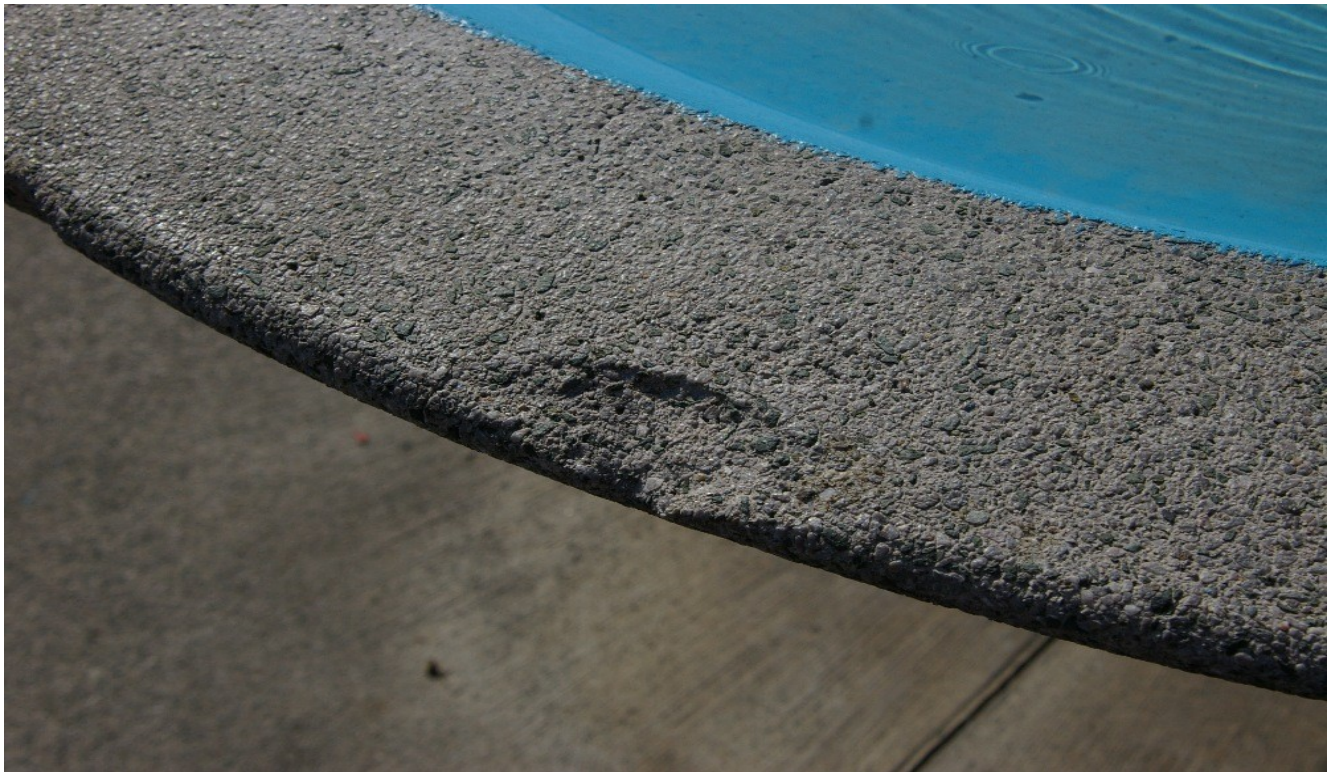
Zustand: gut, kleine Beschädigungen (Bild)

Gefährdungen: weitere Schlagschäden am Rand, auch durch parkende Fahrzeuge

Eine der wenigen Beschädigungen am Rand des Brunnens

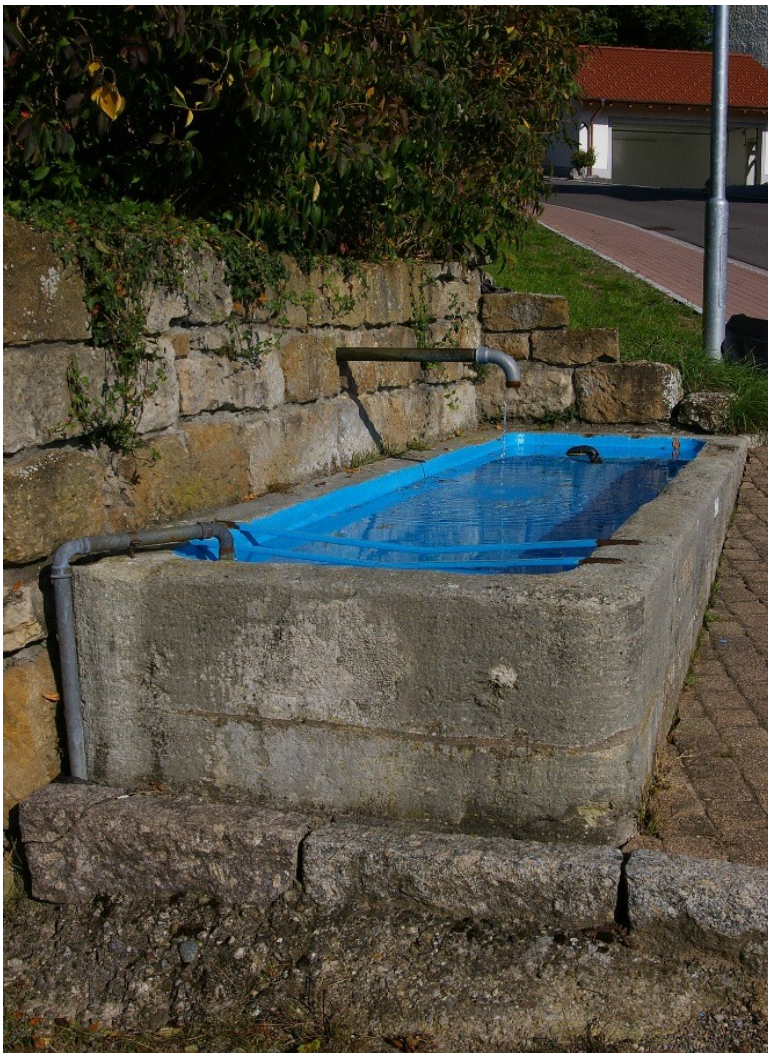
Ehemalige Viehtränke und
Waschgelegenheit
ein schmuckloser Trog

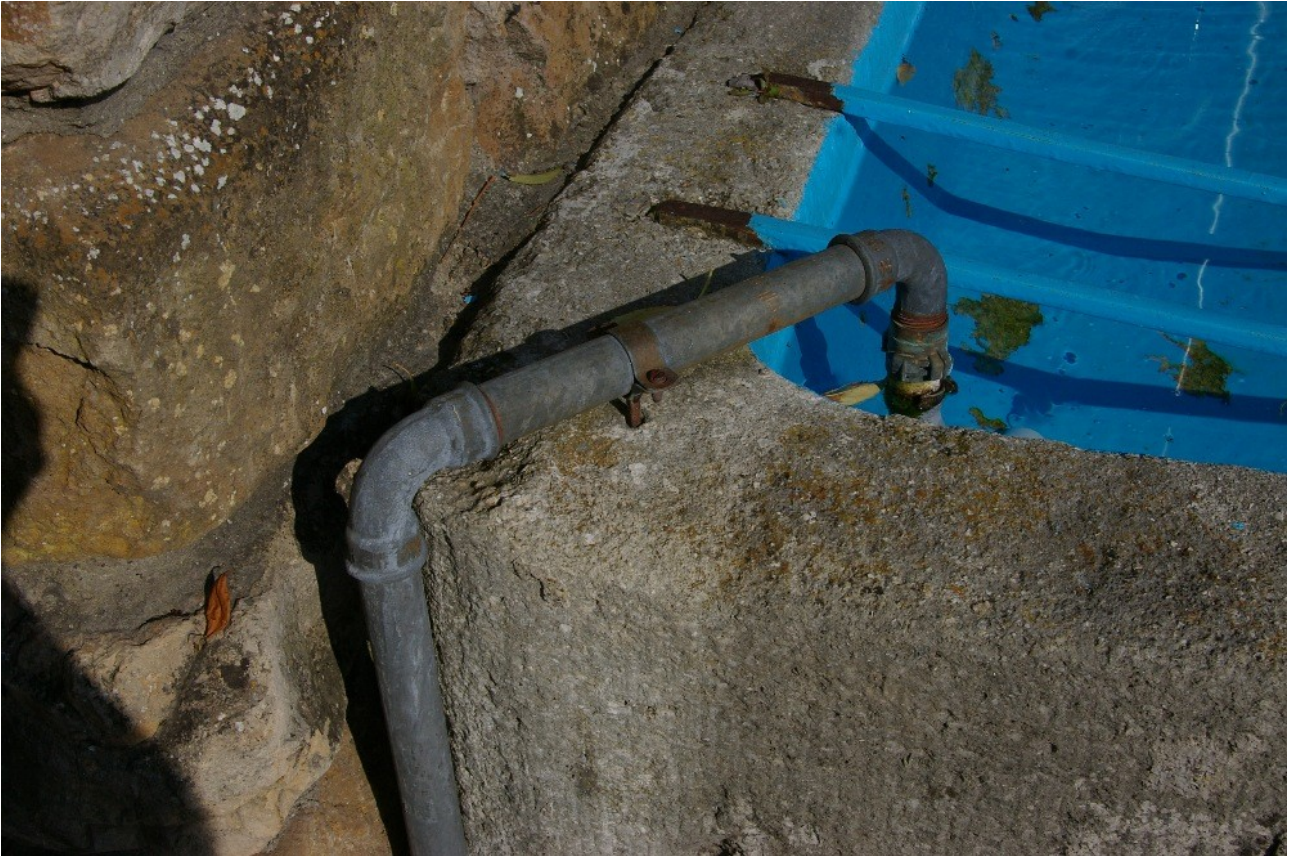
ebenso unspektakulär – der Wasserzulauf

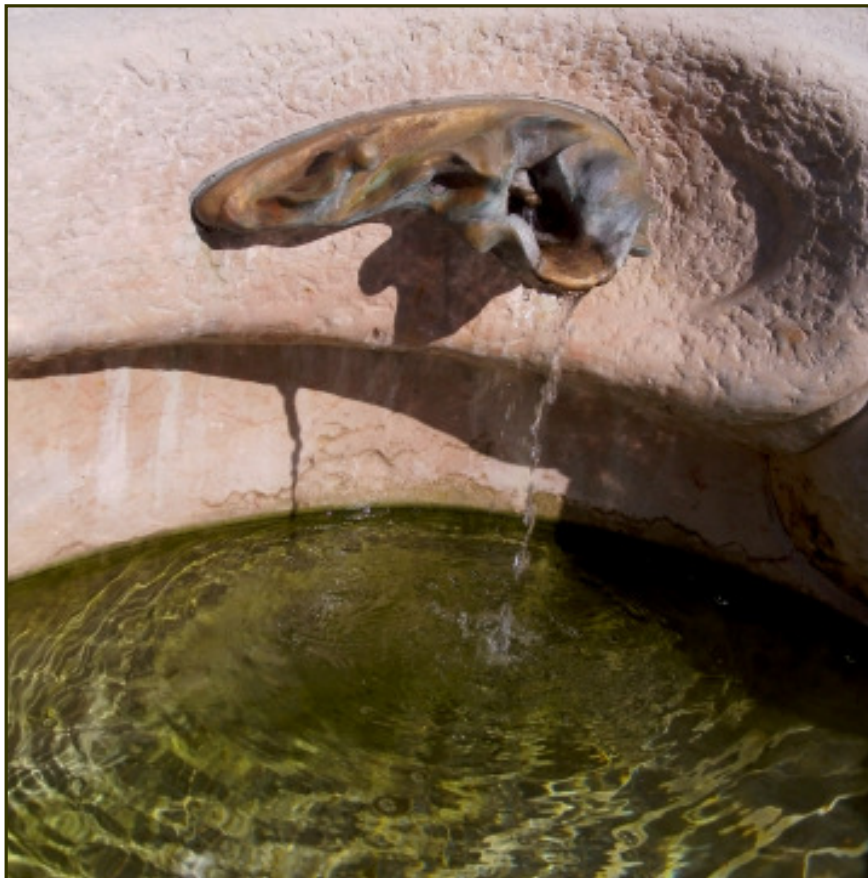
Einlauf des Brunnens – ein frei geformtes Gebilde aus Bronze mit kleinem Mundstück als Wasseraustritt.

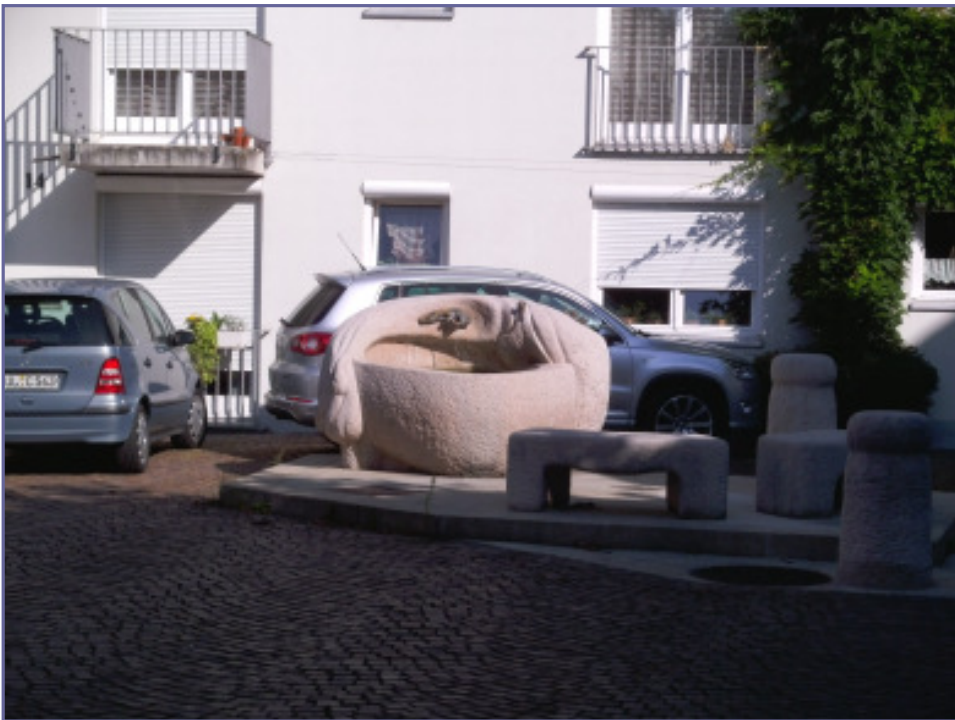
Der Brunnen, wie er tagtäglich zugeparkt wird. Die ursprünglich über dem Brunnen vorgesehene Pergola wurde durch die Anwohner verhindert . Die Gesamtsituation ist so, dass niemand auf den Steinbänken Platz nimmt.

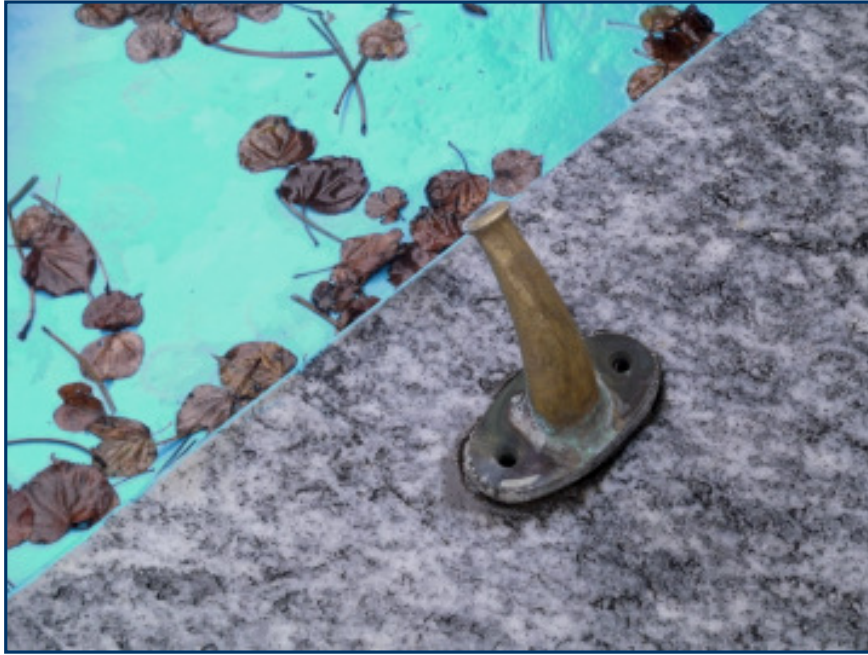
Der Wasserzulauf des Beckens, hier bereits für den Winter abgestellt.

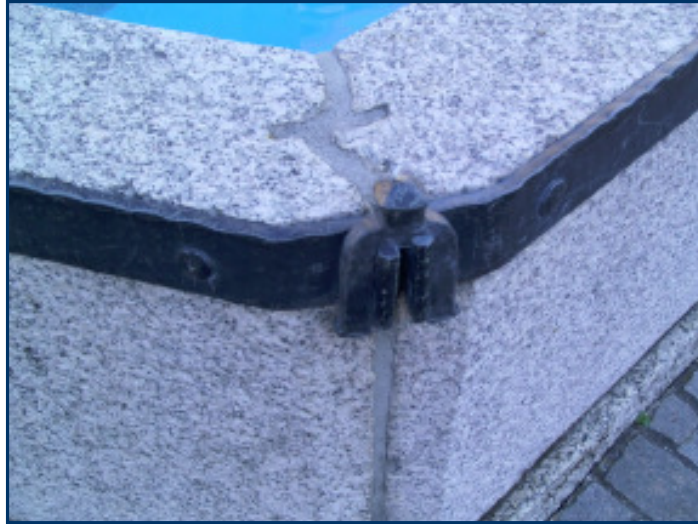
Abdichtung und Verklammerung der Ecken

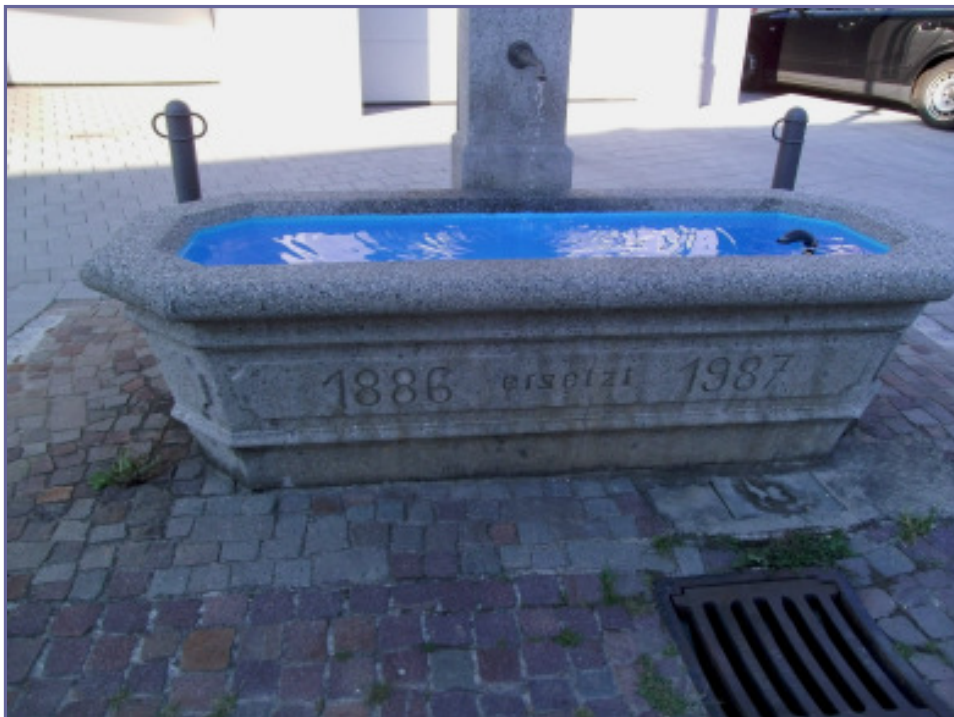
Der gut gestaltete Brunnentrog in seiner Steinwüste, sehr störend die beiden Anprallstangen und der Mast der Leuchte, der hier vom Brunnenstock verdeckt ist. Das Umfeld des Brunnens ist häufig mit Autos zugeparkt.

Gefährdungen: nur durch anprallende Straßenfahrzeuge gefährdet.

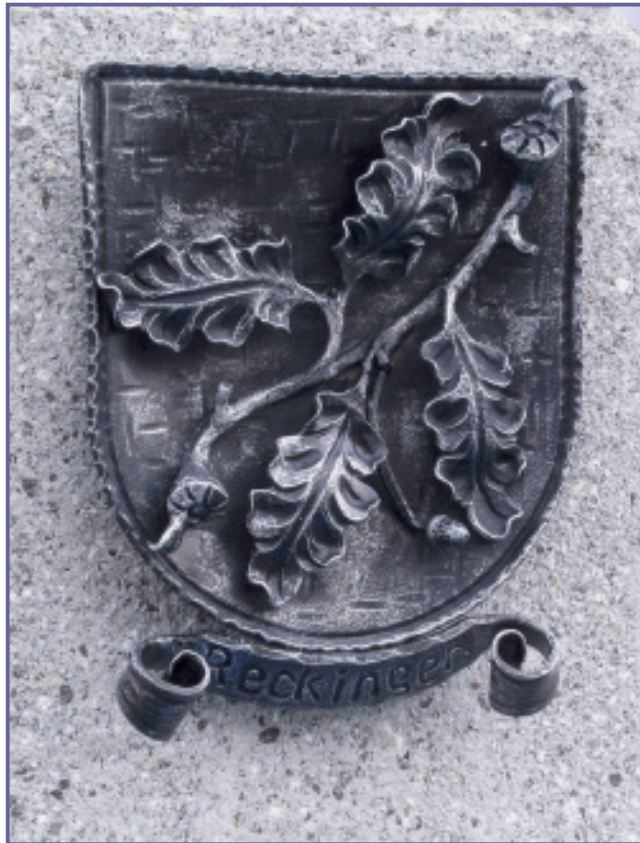
Reckinger Wappen am Brunnenstock 0,28 m hoch / 0,24 m breit vom Schmiedemeisterkünstlerisch ausgestaltet.

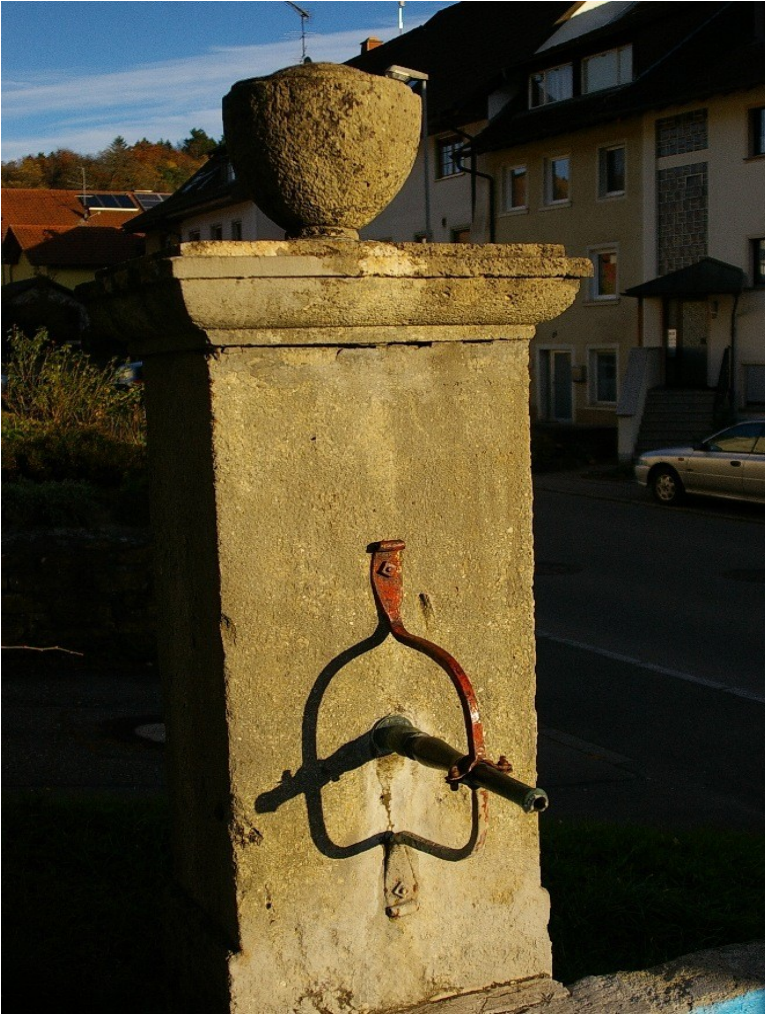
Brunnensäule mit der ortstypischen 'Dangstetter Vase'

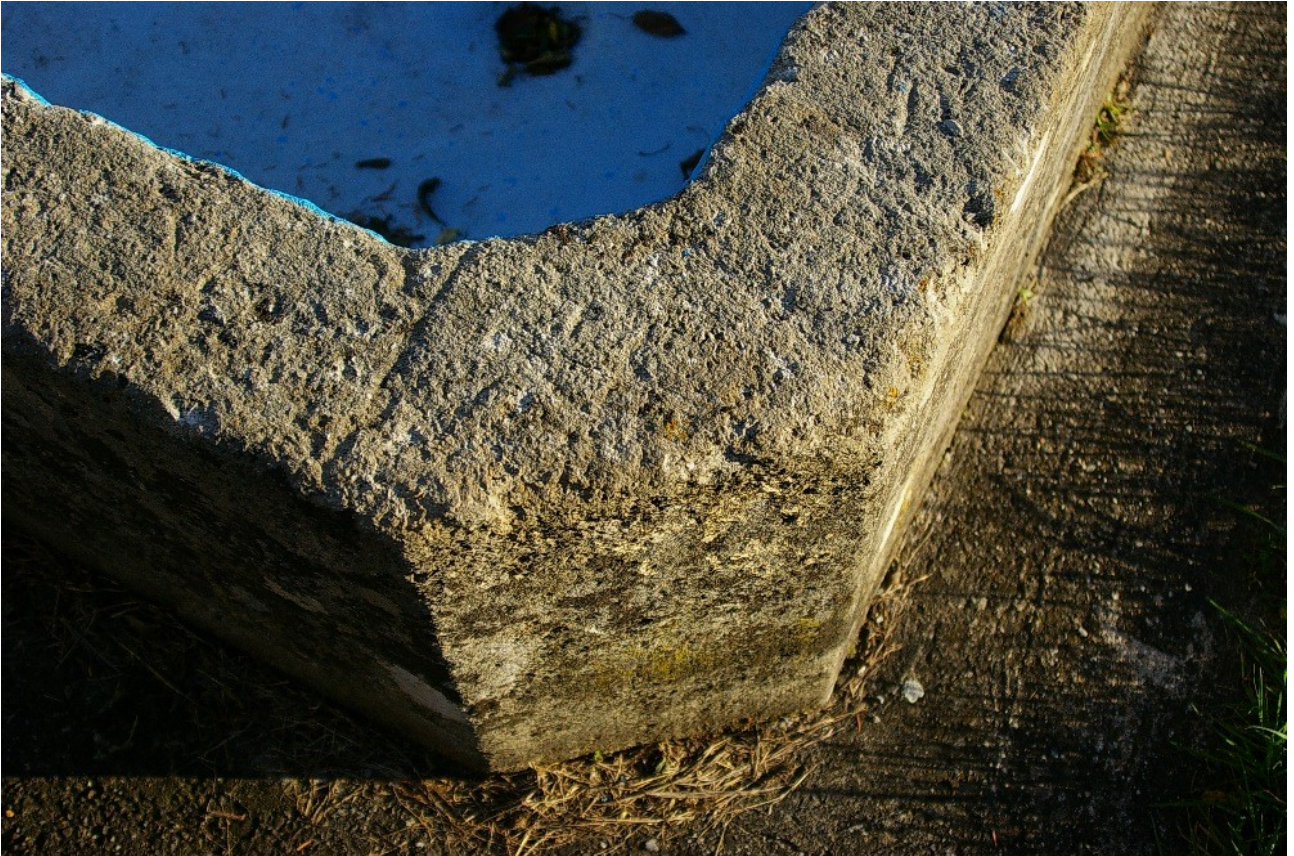
Jahrelange Benutzung hat ihre Spuren am Kalkstein-Trog hinterlassen.

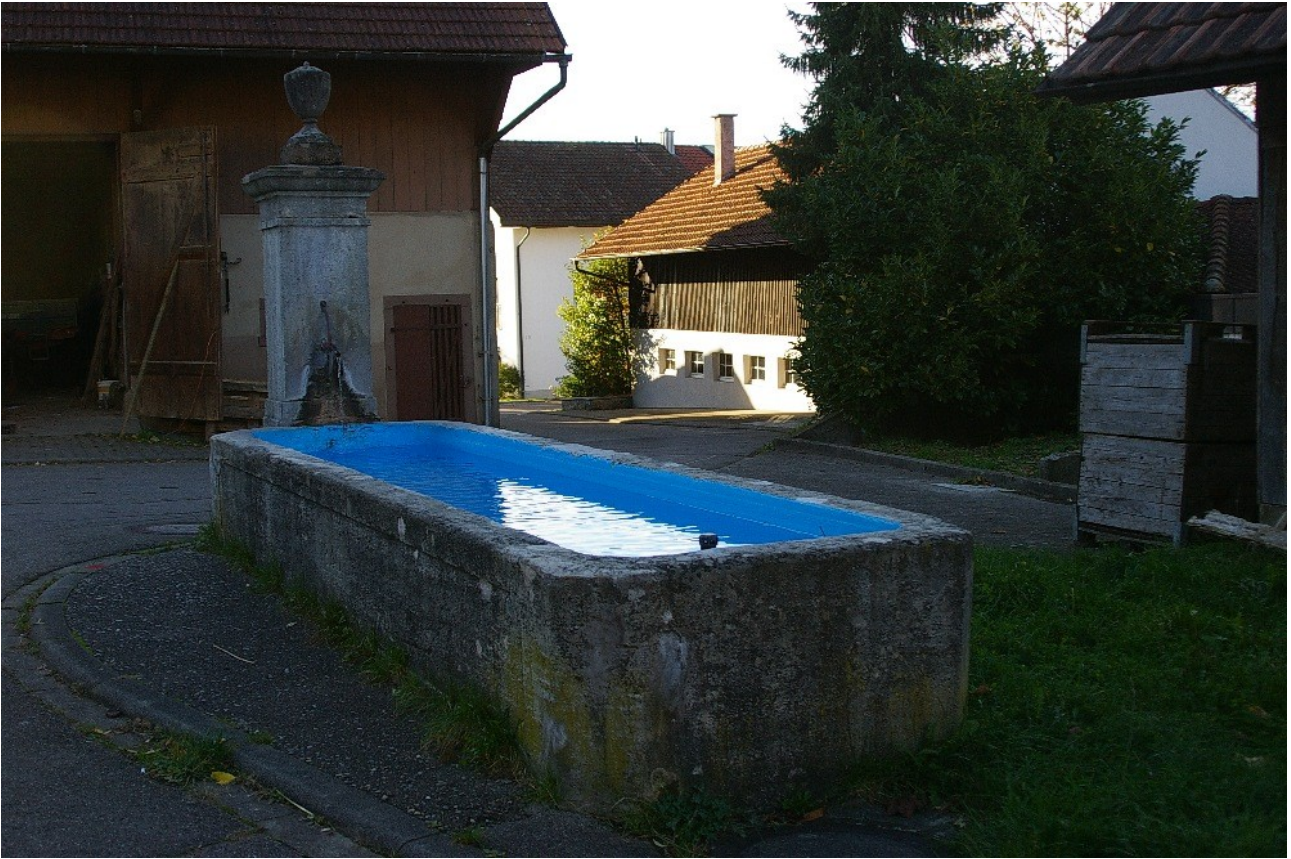
Zustand: mittelmässig; Roststellen am Rohr, Vasenaufsatz schadhaft (Bild)

Gefährdungen: Schäden an Vasenaufsatz könnten sich rasch verschlimmern
Rohre rosten

Der Brunnen zeigt deutliche Altersspuren an den Zulaufrohren und hätte auch generell eine Restauration nötig

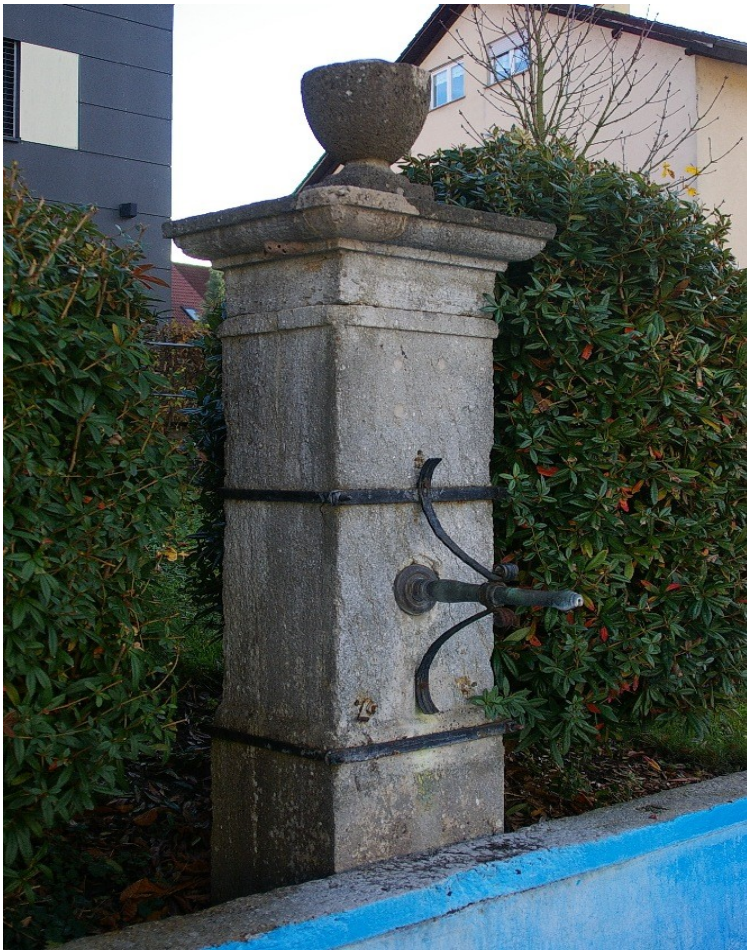
stabile Säule mit 'Dangstetter Vase'

Metallbeschläge und Rohre in gutem Zustand, nur leichter Rost

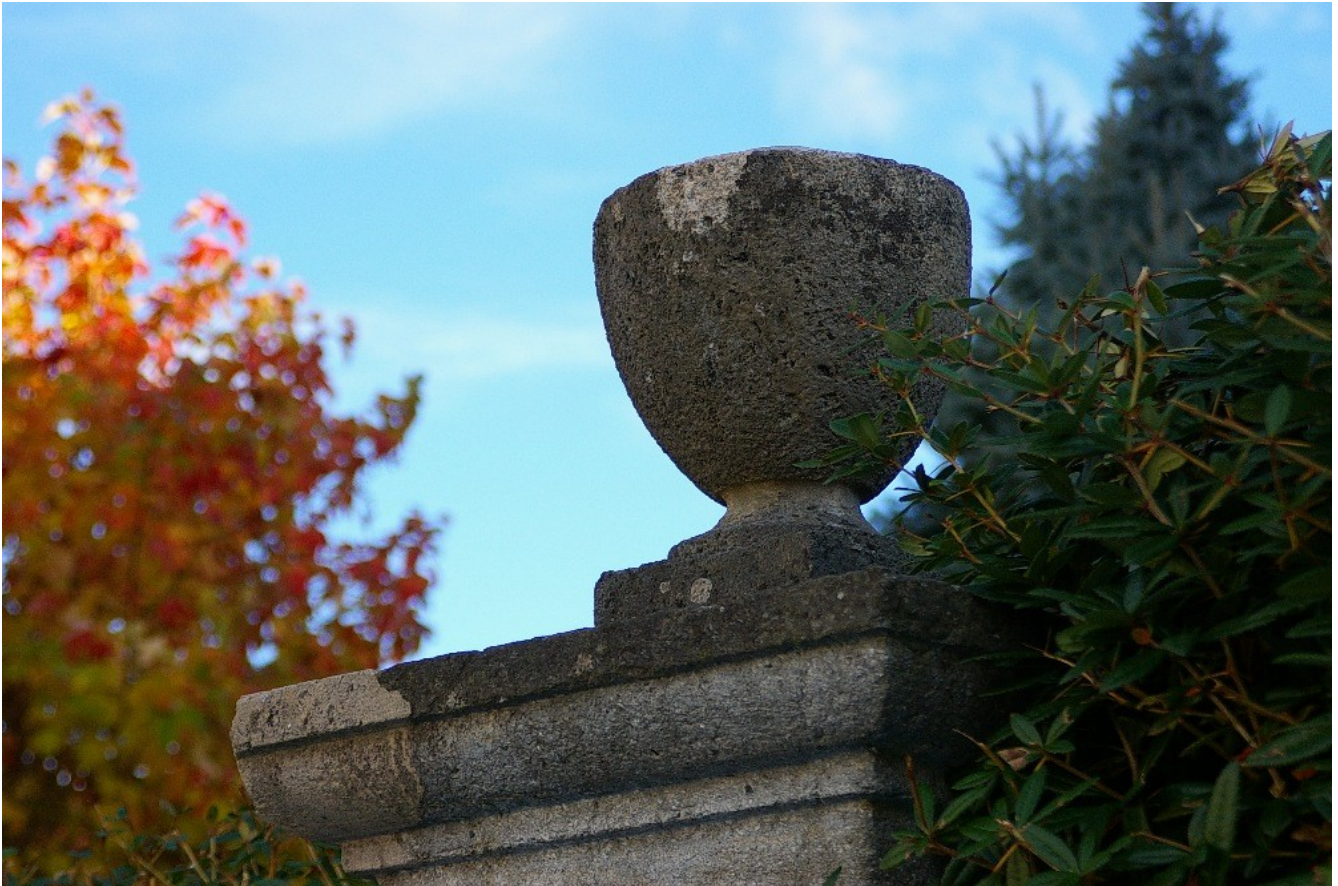
nicht mehr ganz frische Ausbesserungsspuren; leider sehr deutlich erkennbar.

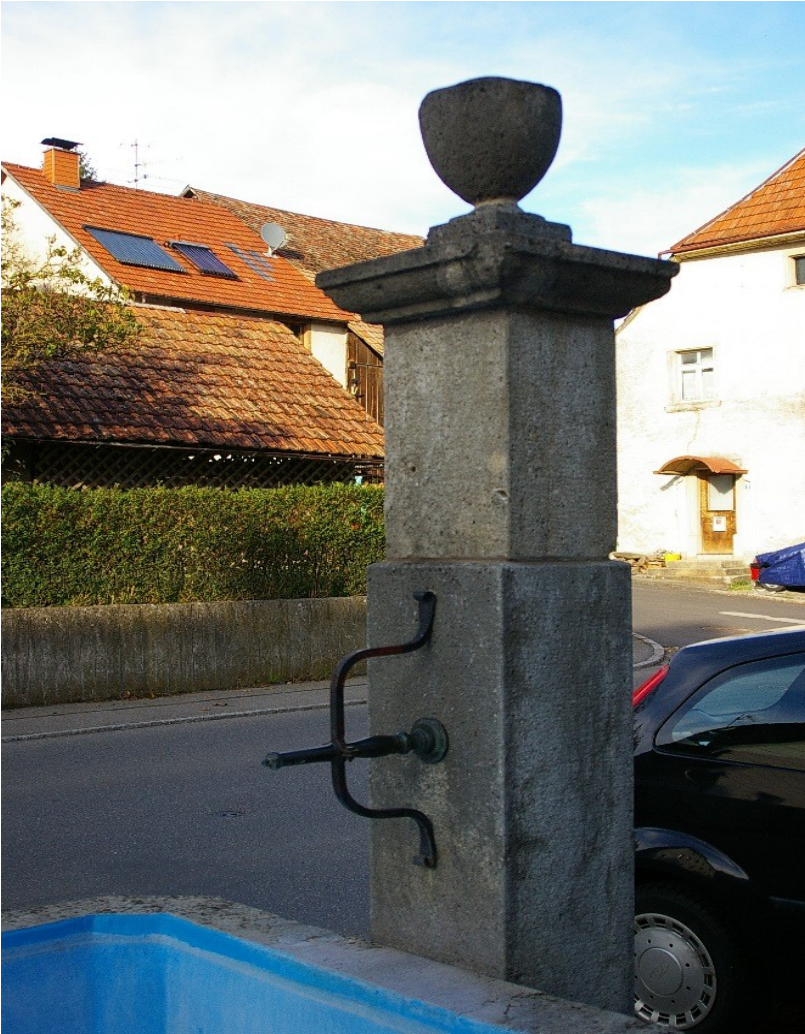
Zustand: gut / Rohre in gutem Zustand; kleinere Beschädigungen an der Säule

Kleine Beschädigungen am Säulenaufsatz, aber guter Allgemeinzustand

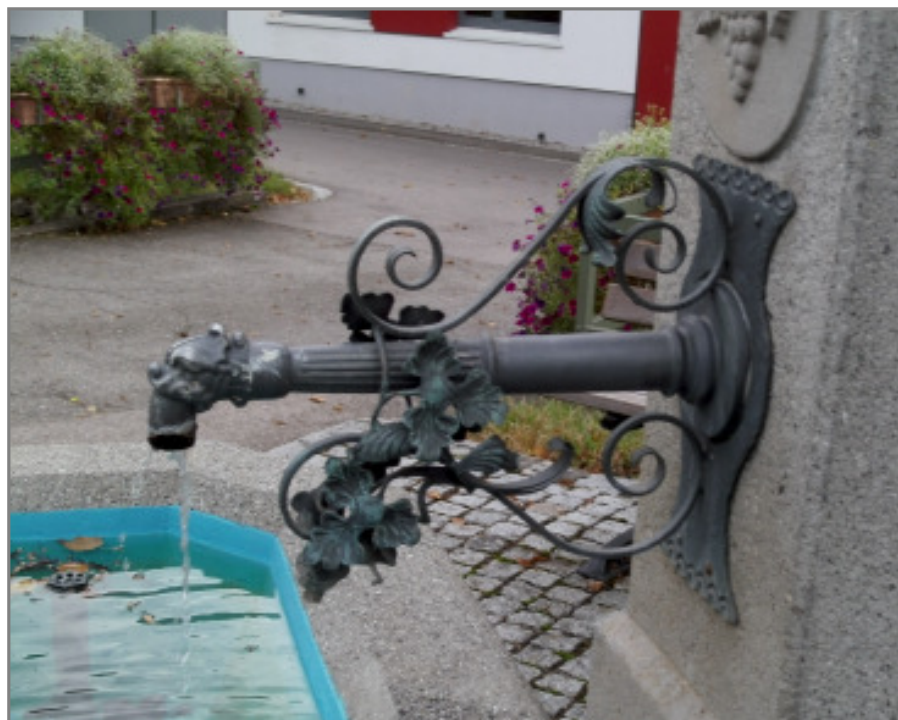
Gusseiserner Brunnenauslauf und geschmiedete Ranken. Der Auslauf ist 0,45 m lang. Sein Durchmesser ist direkt am Brunnenstock 50 mm , am Übergang zum Löwenköpfchen 40 mm.
