Kapitel 07

Brunnen und Hochwassermarken

Inhalt des Kapitels 07 Brunnen und Hochwassermarken:

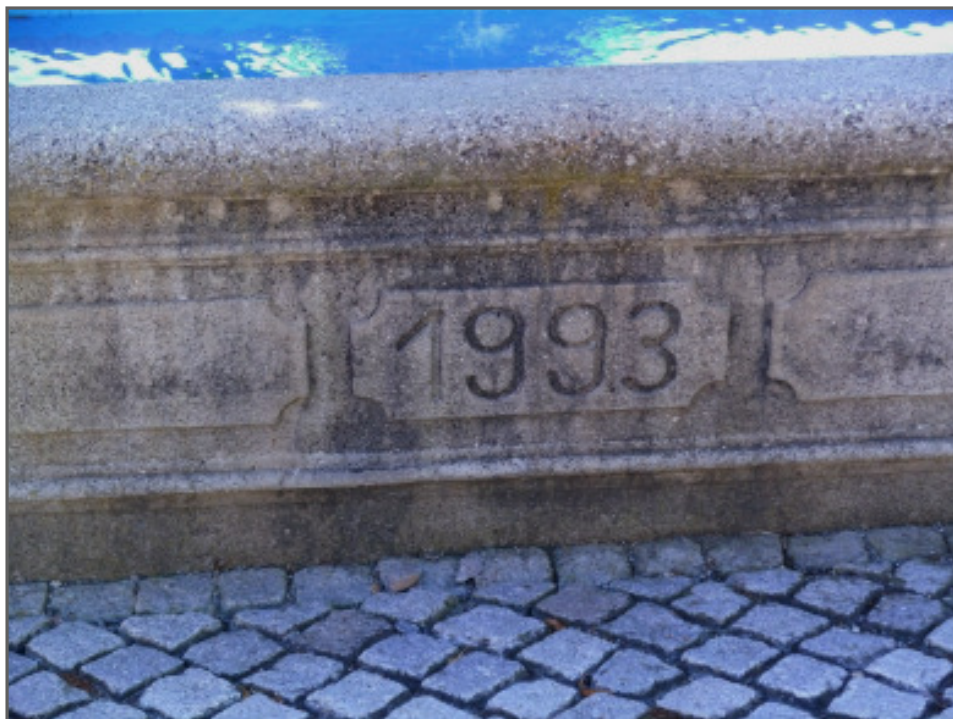
Detailaufnahme des Brunnentroges mit Jahreszahl und sogenannten „Faschen“ – das sind die hervorstehenden aufgesetzten Platten. Die Aufnahme zeigt den kräftigen, liebevoll geformten Randwulst, der oben abgerundet und unten mehrfach abgestuft ist. Das Bild macht auch deutlich, dass die blaue Farbe des Innenanstrichs zu grell ist. Ebenfalls auf der Aufnahme zu sehen ist die Jahreszahl 1993. Der stets laufende Brunnen sorgt für eine ständige Wassererneuerung in der langen Zulaufleitung, die von Bechtersbohl herab führt.

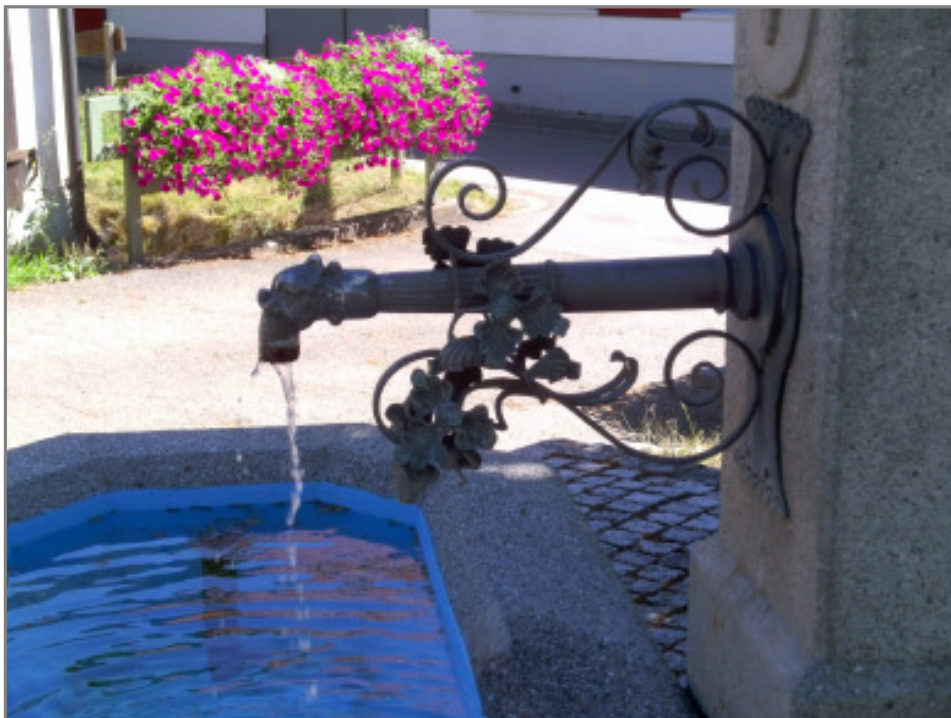
Brunnenbecken und Auslauf aus anderer Perspektive. Auch diese Aufnahme macht deutlich, dass das Blau der Innenbeschichtung zu grell und damit zu dominant ist.

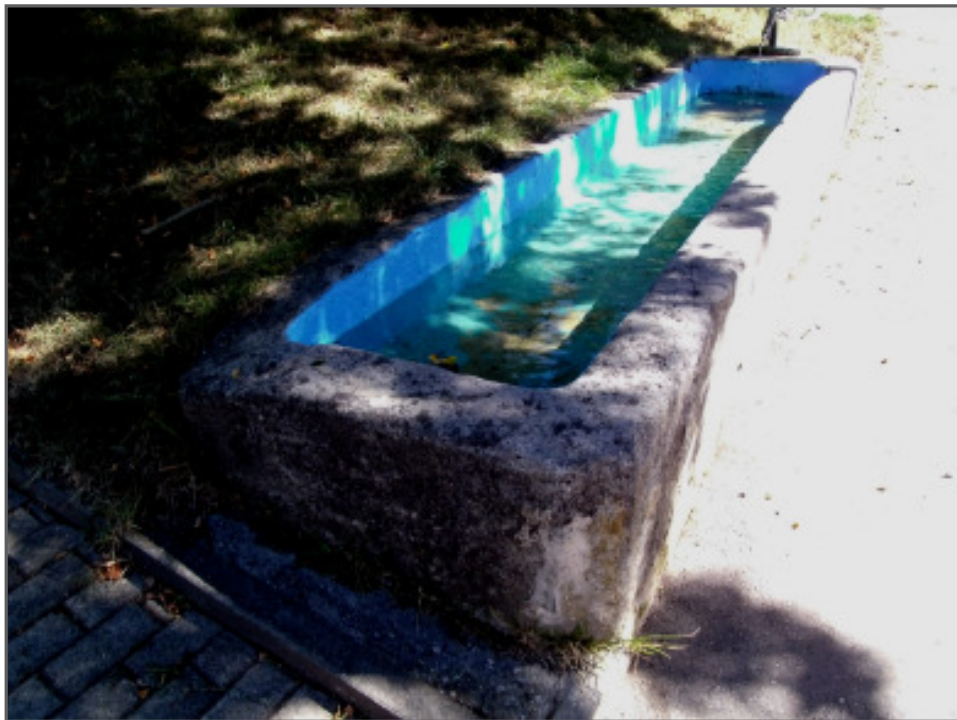
Der flache Brunnentrog, einen Meter breit, 4,32 m lang.

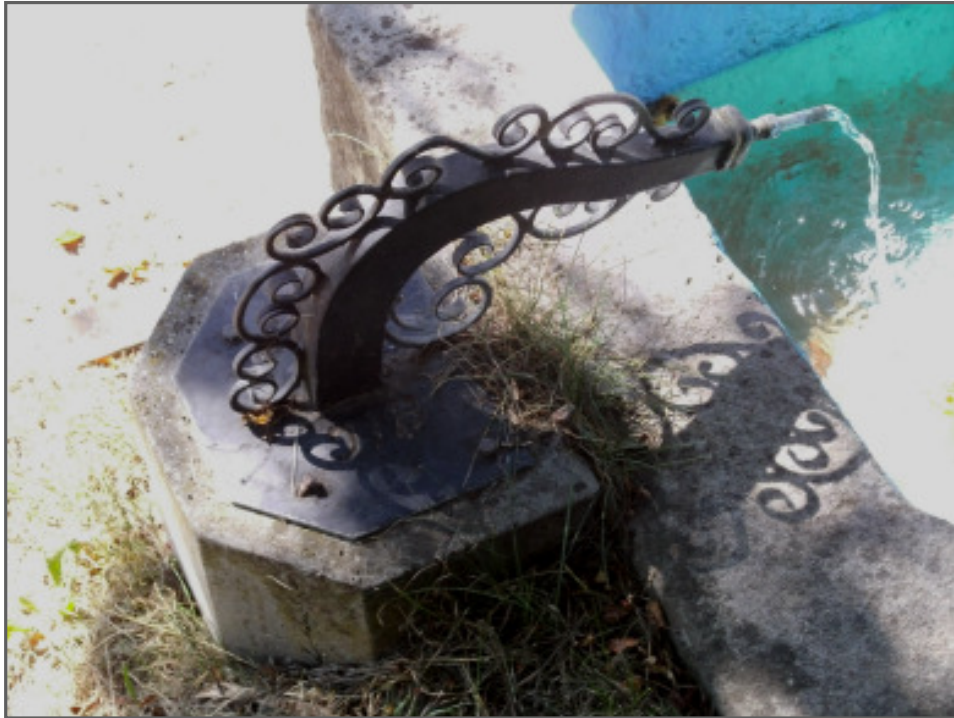
Der Einlauf des Brunnens mit dem 1994 angefügten Schächtchen und dem schmiedeeisernen verzierten Zulaufrohr.

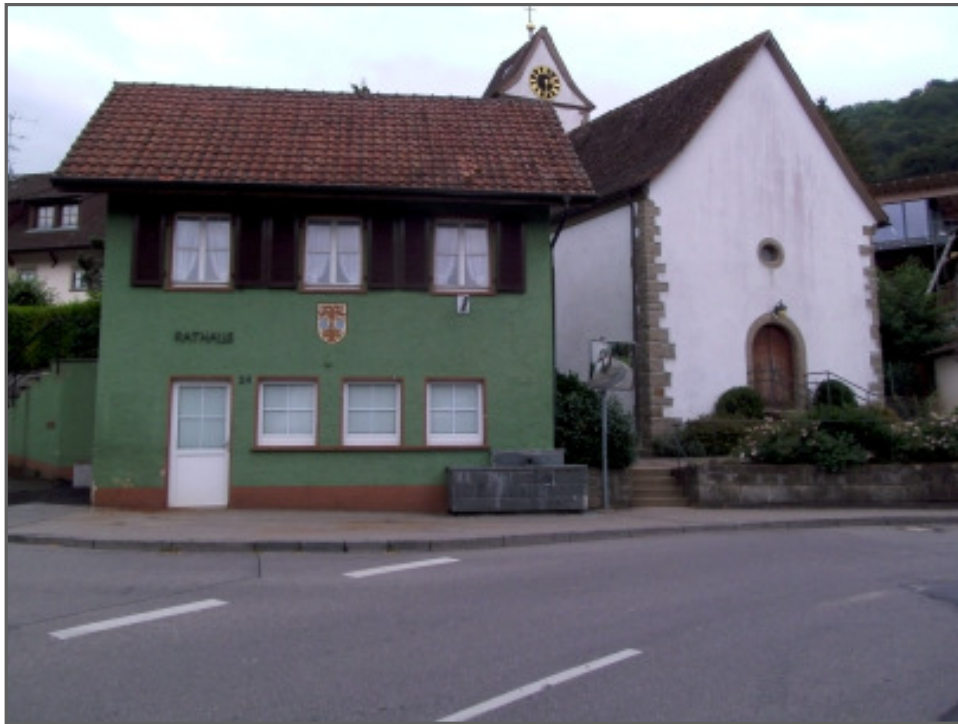
Das Bild zeigt das ehemalige Rathaus von Bechtersbohl das am höchsten Punkt des Passüberganges steht. Davor ist der hier beschriebene Brunnen zu sehen. Die Kapelle rechts neben dem Rathaus ist St. Martin geweiht und stammt aus dem Jahre 1670.

Der Brunnen ist sicher kein Kleindenkmal, er wird aber der Vollständigkeit halber in der Liste der Küssaberger Brunnen aufgeführt. Der Brunnentrog besteht aus Beton. Dieser Beton wurde mit hässlichen grauen Granitplatten im Stile der Fünfzigerjahre verkleidet.

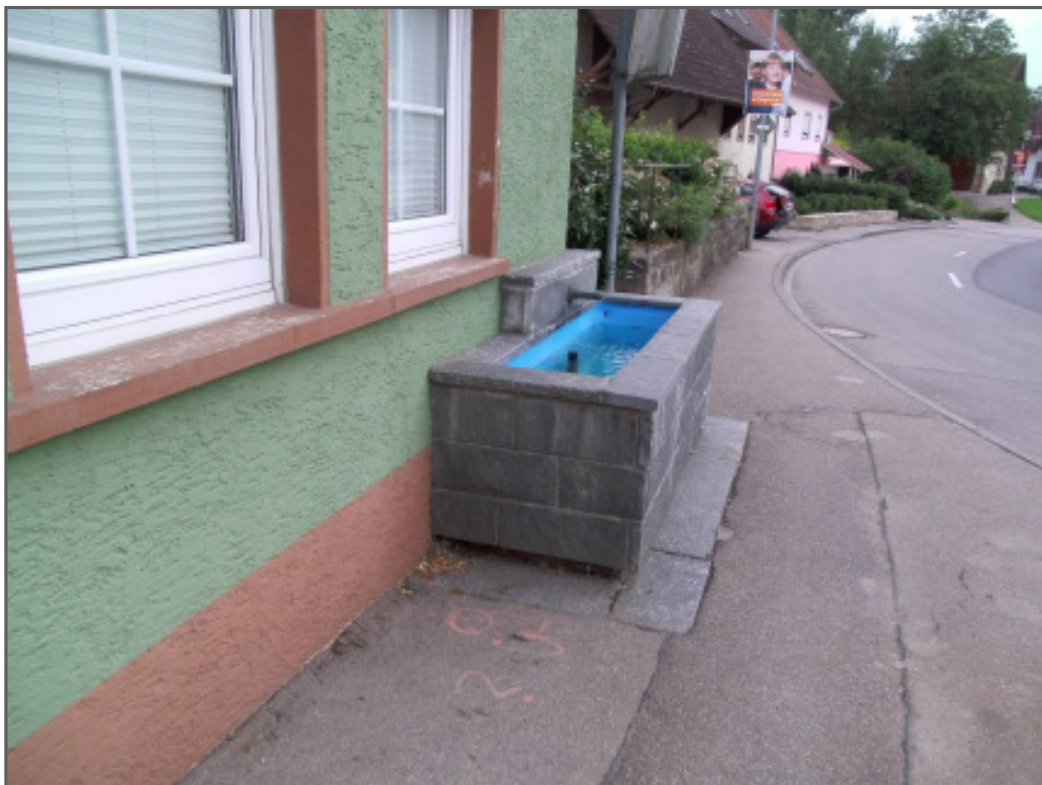
Zustand: unbefriedigend: weiße „Sinterfahnen“ treten aus den Fugen der Verkleidung aus. Brunnen wird vom Verkehr eingestaubt und ist schmutzig. Teilweise läuft sehr wenig Wasser. Ein Hinweis, dass es sich um Trinkwasser handelt wäre am Weg zur Küssaburg wünschenswert.

Der Brunnen und seine trostlose Umgebung. Links das alte Rathäuschen.

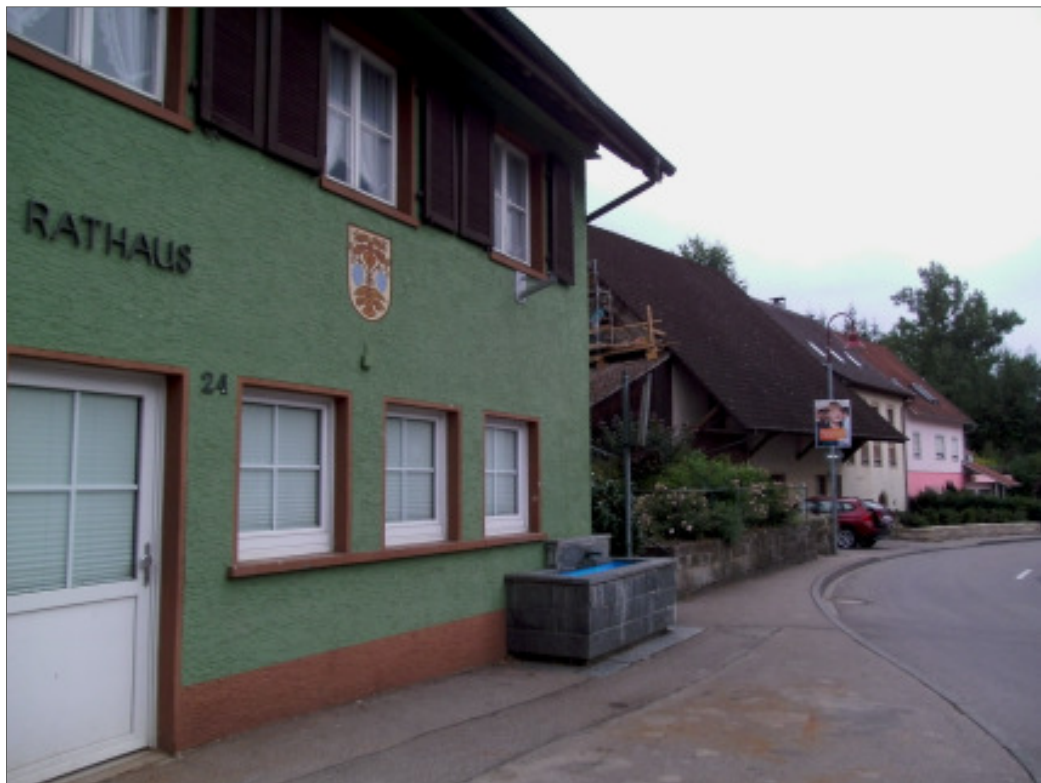
Ein weiteres Bild vom Brunnen beim alten Rathaus von Bechtersbohl. Deutlich sichtbar sind die weißen Schlieren, die auch als Ausblühungen bezeichnet werden. Sie entstehen, wenn Wasser in den Mörtel hinter der Verkleidung eindringt und den Kalk aus dem Zement auswäscht.

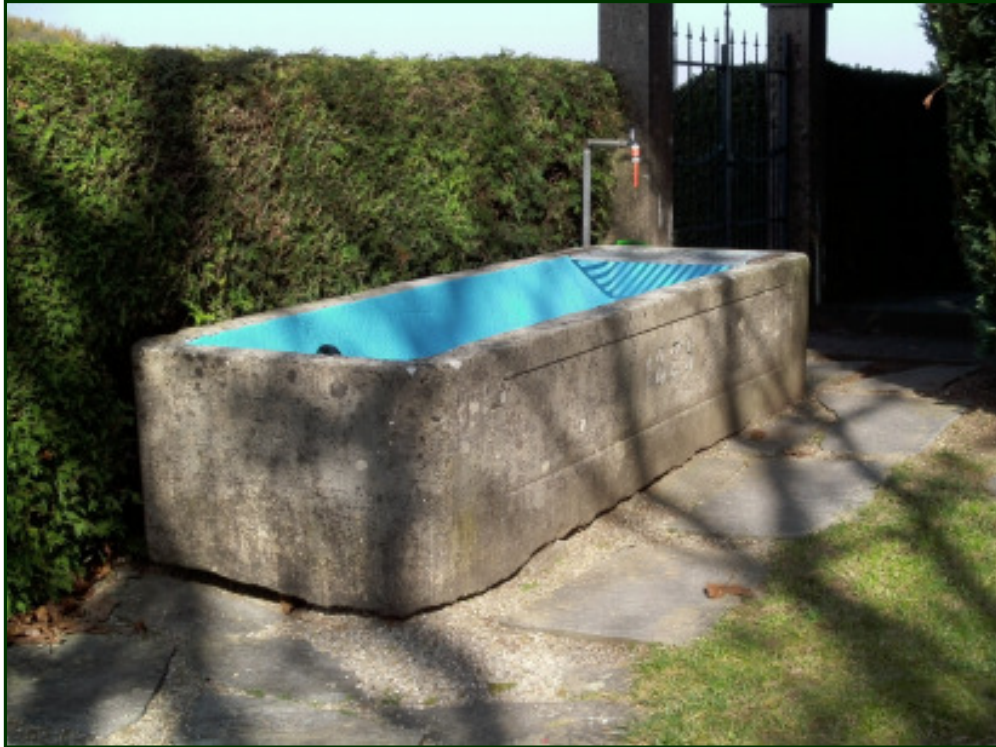
Brunnentrog vor dem Friedhof Bechtersbohl „links“ des Eingangs. Er ist teilweise verdeckt durch die dort wachsenden Sträucher. Der zugehörige Brunnenstock steht noch auf der Gegenseite des Tales im Allmendweg.

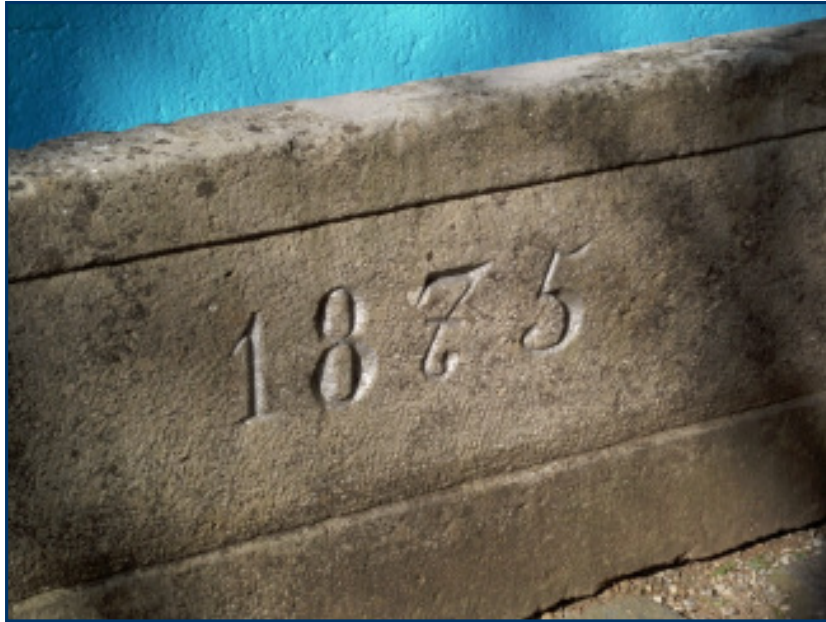
Jahreszahl 1875 am Brunnen

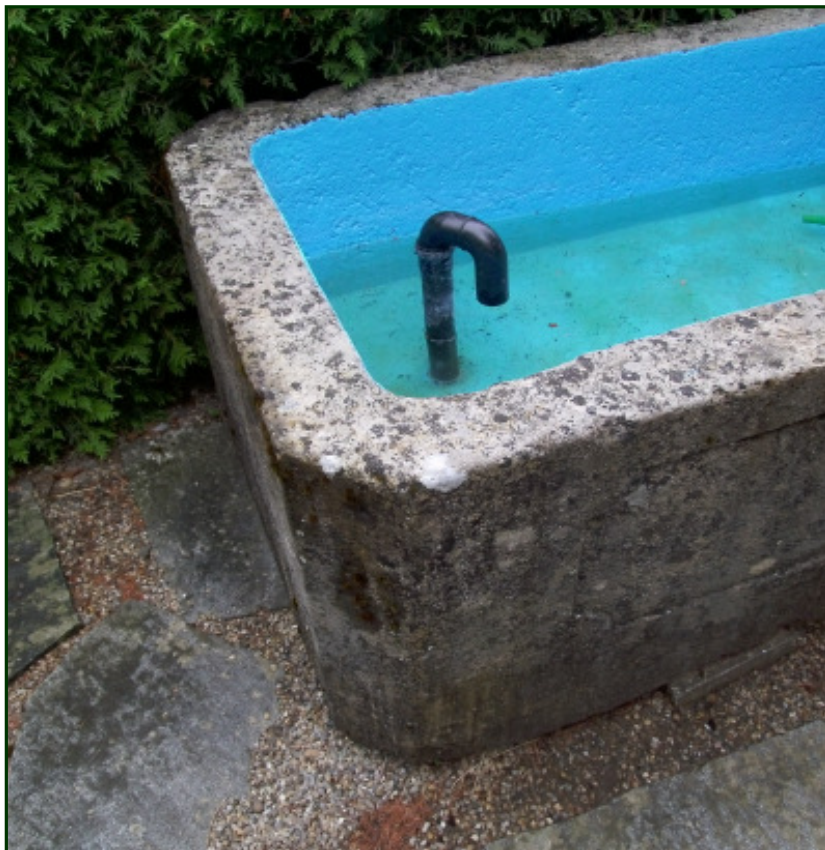
**Der Auslauf des Brunnens taucht von oben in das Wasser ein.
Auf dem Bild sieht man auch die abgeschrägten Ecken
des großen Troges.**

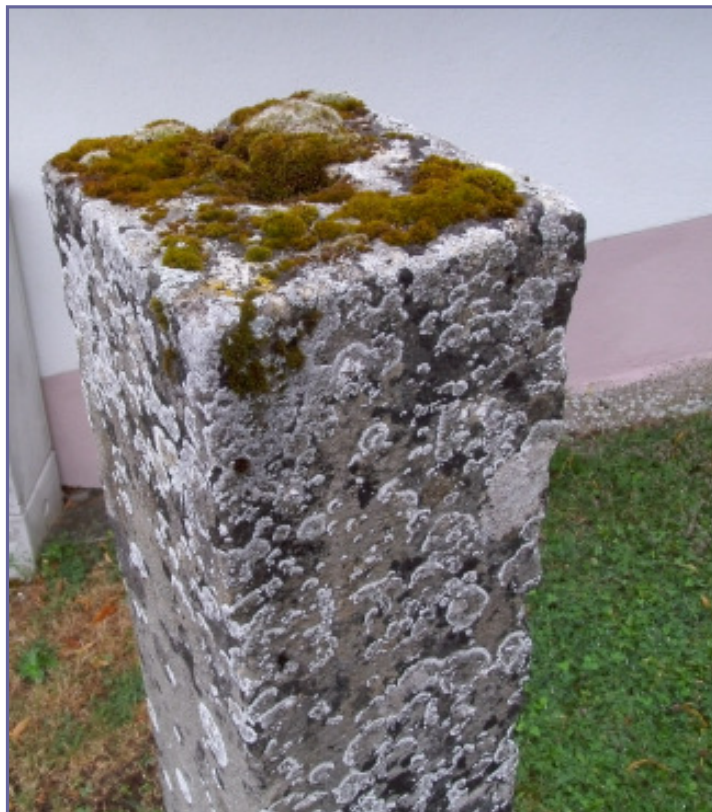
Der bemooste Kopf des Brunnenstocks

Zustand: starker Flechten -und Moosbefall, greift den Stein an.

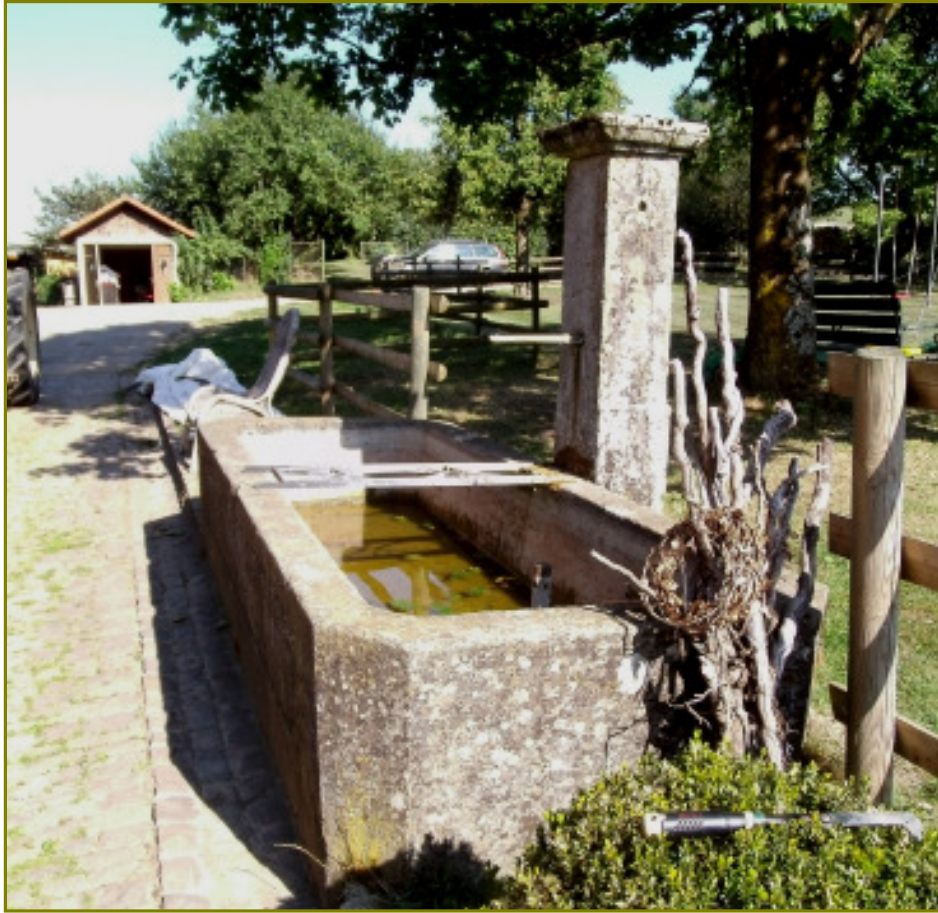
Der abgebildete Brunnen steht vor dem Haupthaus des „Schlosshofes“ unterhalb der Küssaburg. Er erhält sein Wasser aus einer von Osten kommenden Leitung, die vermutlich schon seit langer Zeit besteht.

In den letzten Jahren nahm der Zufluss aus der Wasserfassung immer mehr ab, weil die Wasserfassung nicht mehr regelmäßig gewartet wurde. Es wird vermutet, dass hier schon seit dem frühen Mittelalter ein Brunnen stand, der die Küssaburg mit sauberem Wasser belieferte.

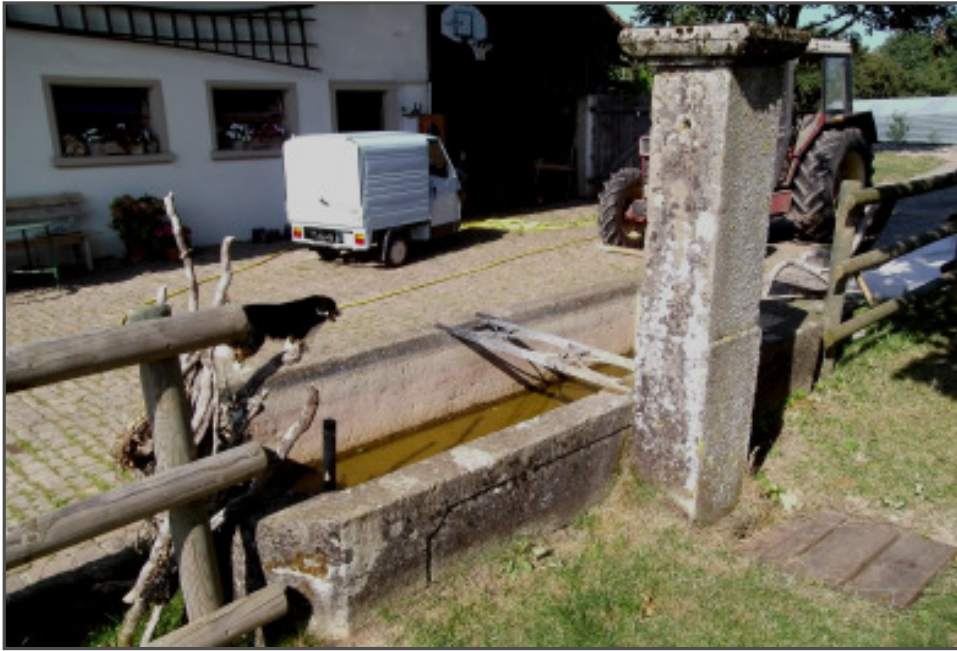
Der Schlosshof mit Fahrzeugen und Hofhund. Im Vordergrund der wasserlose Brunnen. Zur Zeit der Aufnahme herrschte in unserer Gegend eine längere Trockenzeit. Das wenige Wasser, das dem Brunnen hätte zufließen können, wurde anderweitig abgeleitet. Die rötliche Färbung im Innern des Brunnentroges ist Eisenocker, der über längere Zeit zur vollständigen Verstopfung der Rohre führt.

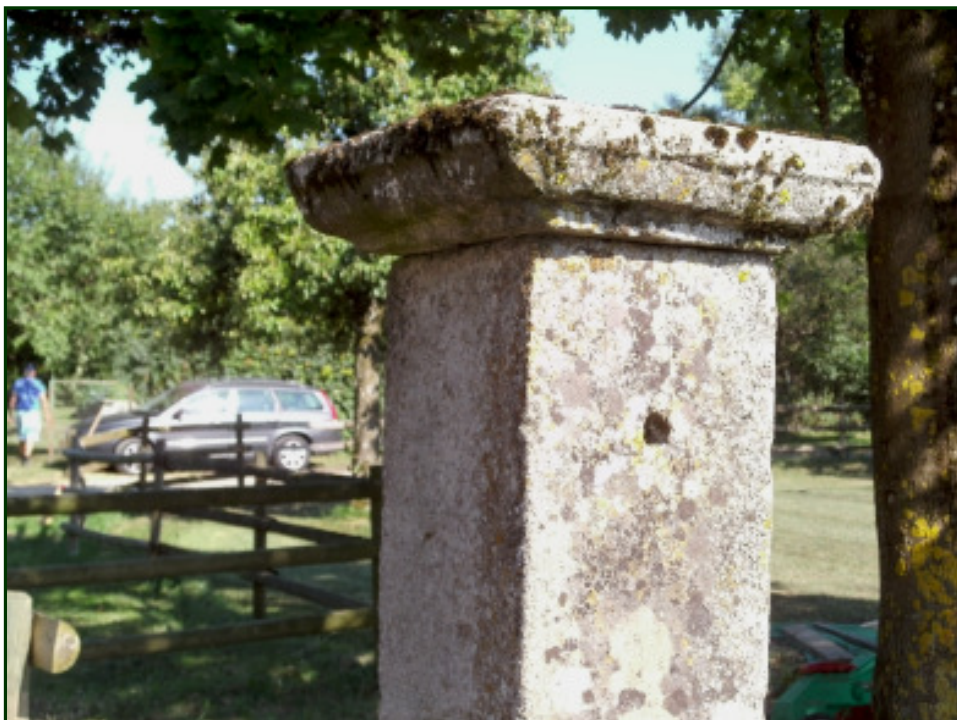
Brunnenstock mit aufgelegter Abdeckplatte. Eine früher vermutlich noch auf der Abdeckung der Brunnensäule stehende „Vase“ fehlt.

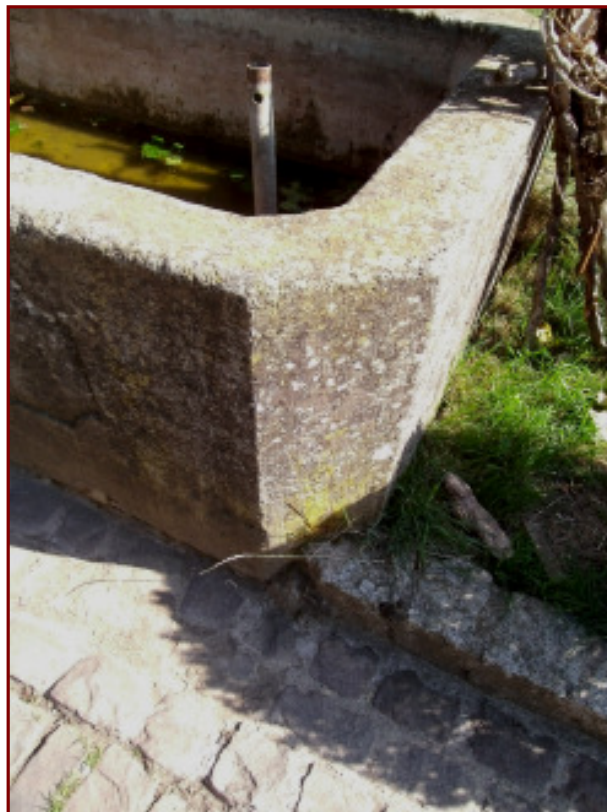
Eine der abgeschrägten Ecken des Brunnens und der Auslauf. Der Stein selbst weist einen stärkeren Flechtenbewuchs auf und kann nicht nach Herkunft und Gesteinsmaterial bestimmt werden.

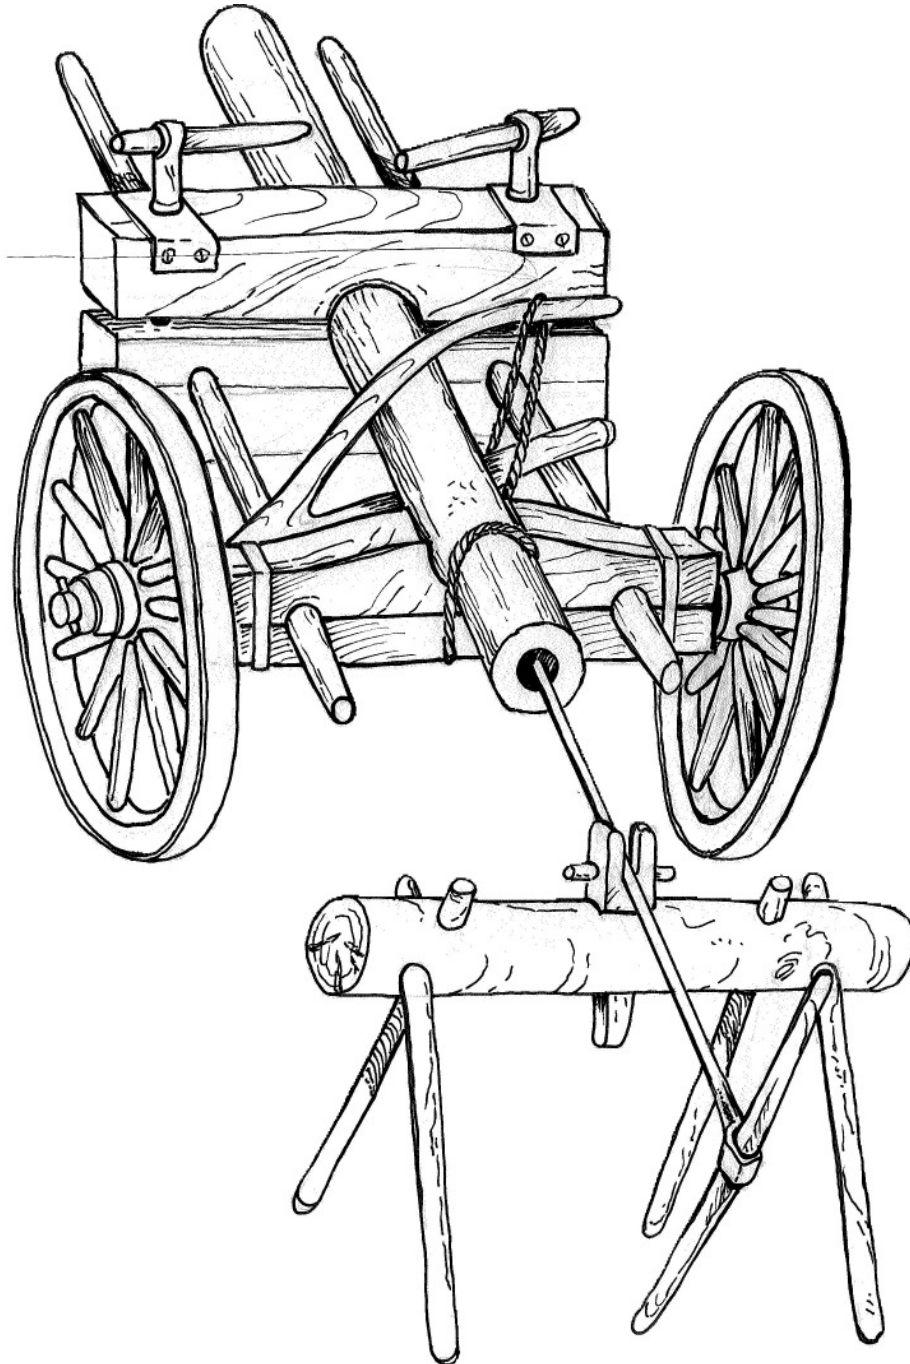
Zeichnung aus „Wasser für die Küssaburg“ von Wolf Pabst. Das Bild zeigt, wie die Stämme fixiert und gebohrt wurden.

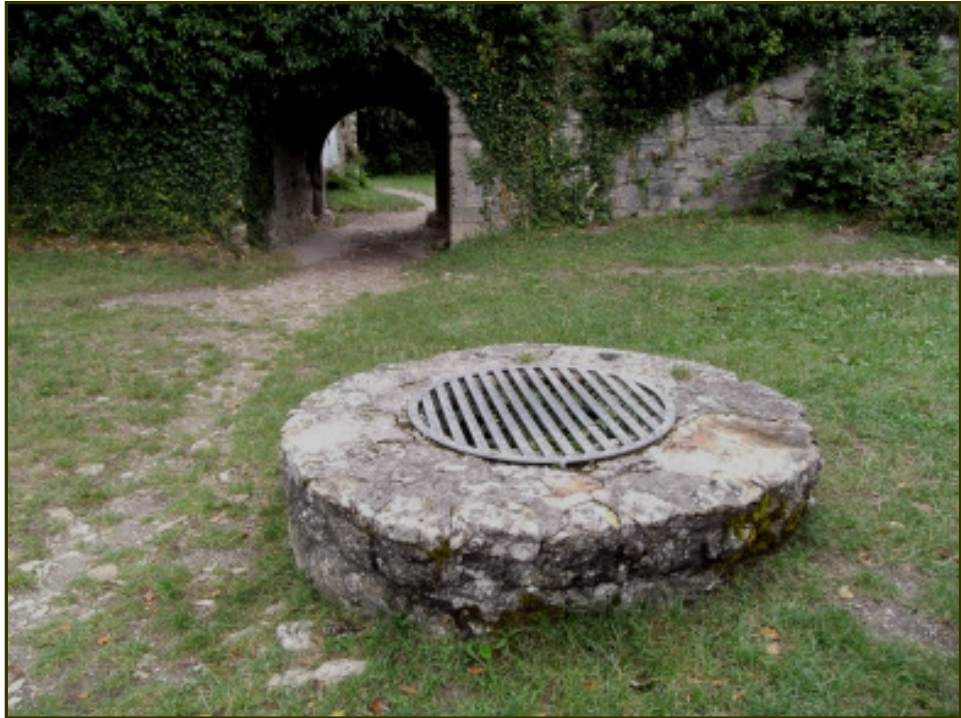
Hofzisterne im Innenhof der Küssaburg. Sie ist etwa acht Meter tief, hat etwa neun Kubikmeter Fassungsvermögen und besitzt auf ihrem Grund eine Auskleidung aus Lehm. Die Zisterne ist verschlossen.

Untersucht wurde der mittelalterliche Wasserspeicher durch einen früheren Amtsvorstand des einstigen Staatlichen Hochbauamtes mit Namen Wellenreuter. Die Ergebnisse der Untersuchung sind nicht mehr verfügbar. So ist eigentlich fast gar nichts über die Zisterne bekannt - weder über eventuell vorhandene Zuleitungsrohre noch über die Ausmauerung noch über etwaige Schlitze in den Wänden, die auf Filtervorrichtungen hindeuten würden.

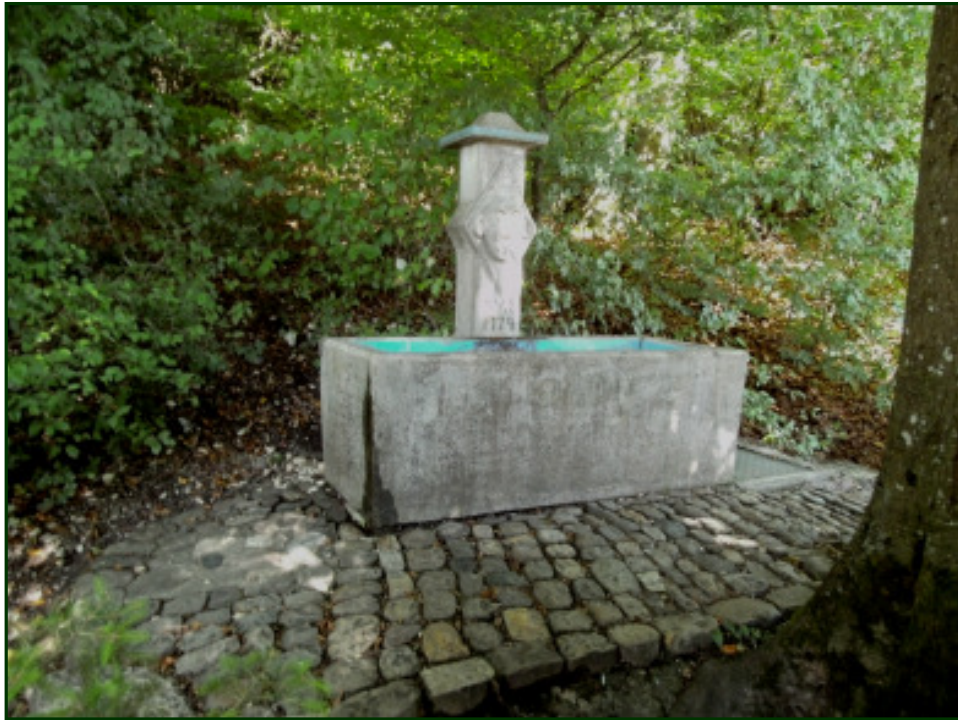
Brunnen am Rastplatz Reckingen bei der Waldhütte. Er steht etwas erhöht, östlich des Grillplatzes im Wald auf einem eigenen gepflasterten Plätzchen. Der Brunnen erhält sein Wasser aus einem nahen kleinen Bach, liefert also so betrachtet kein Trinkwasser.

Der Brunnentrog besteht aus Beton und wurde als Fertigteil in einer glatten Schalung hergestellt. Auf der Brunnensäule erkennt man ein Gesicht, das eine Fasnachtsmaske darstellt. Ebenfalls dort findet man die Jahreszahl 1974. Es handelt sich bei dem Brunnen um kein Kleindenkmal. Er wird trotzdem hier der Vollständigkeit halber erwähnt.

Zustand: alle vier Ecken des Brunnentroges gerissen.

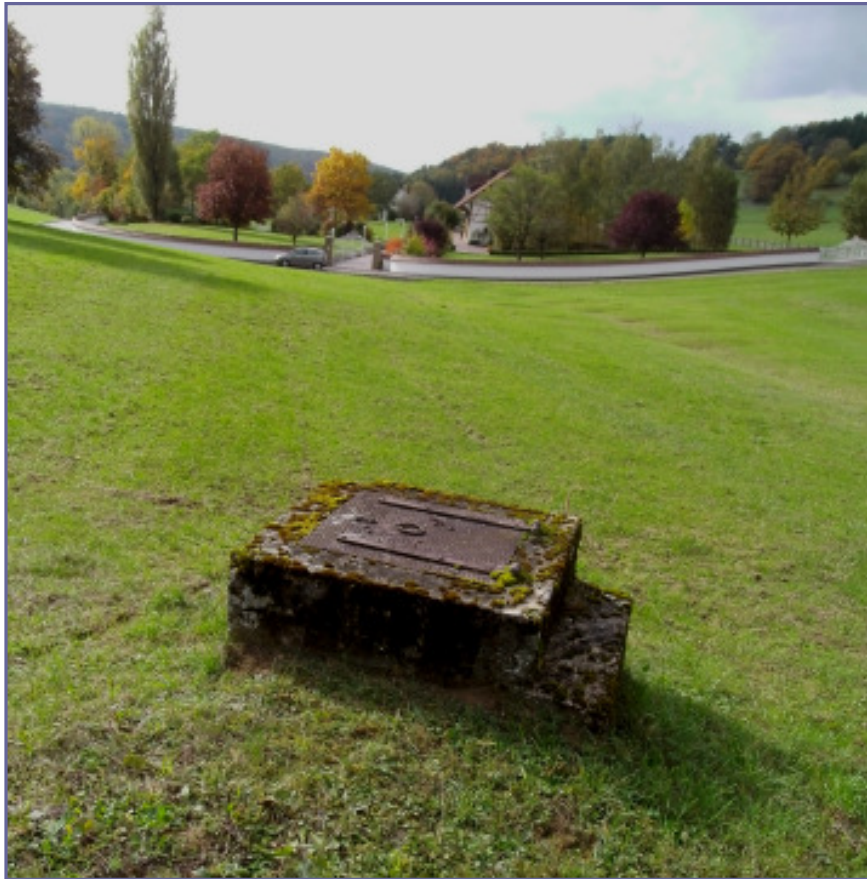
**Schacht der alten Quellfassung, die einst den Alkenhof versorgte.
Im Hintergrund der Alkenhof mit seiner großen Umfassungsmauer.**

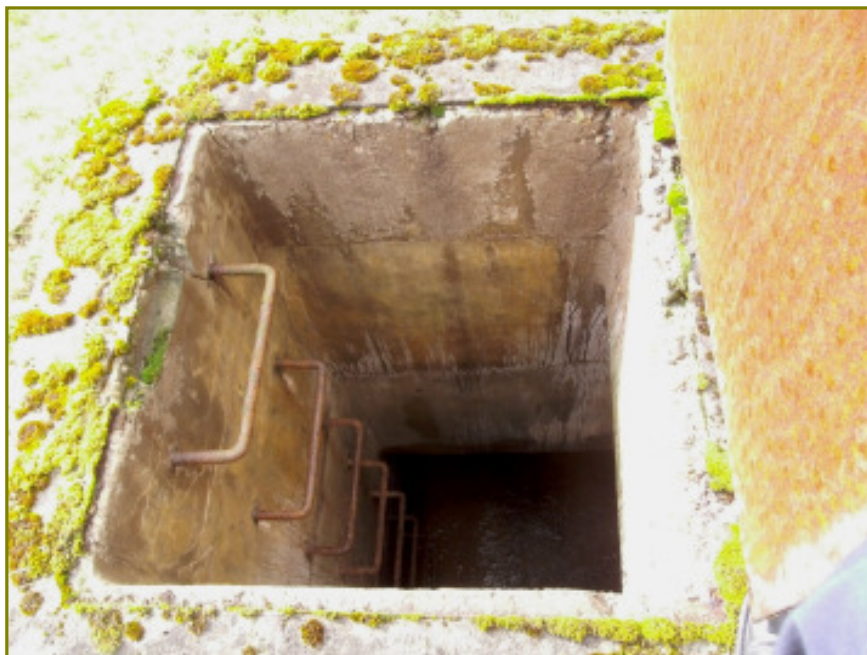
Blick in die alte, nicht mehr genutzte tiefe Quellfassung.

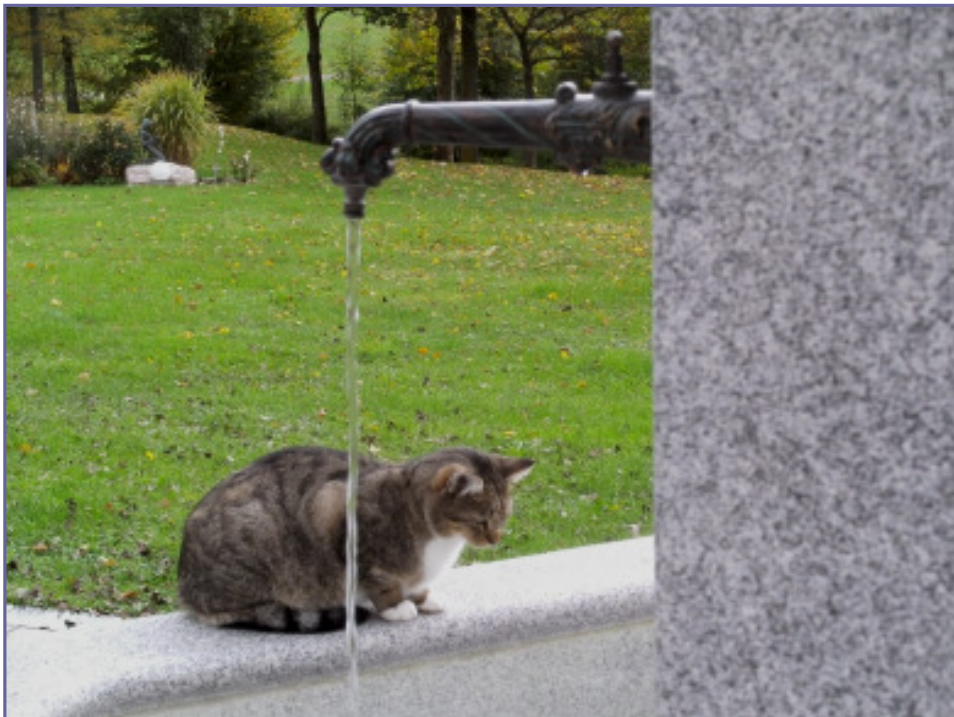
Auslauf des Brunnens. Auf dem bild erkennt man sehr schön die feine Struktur des Granits aus dem Tal der Maggia / Tessin.

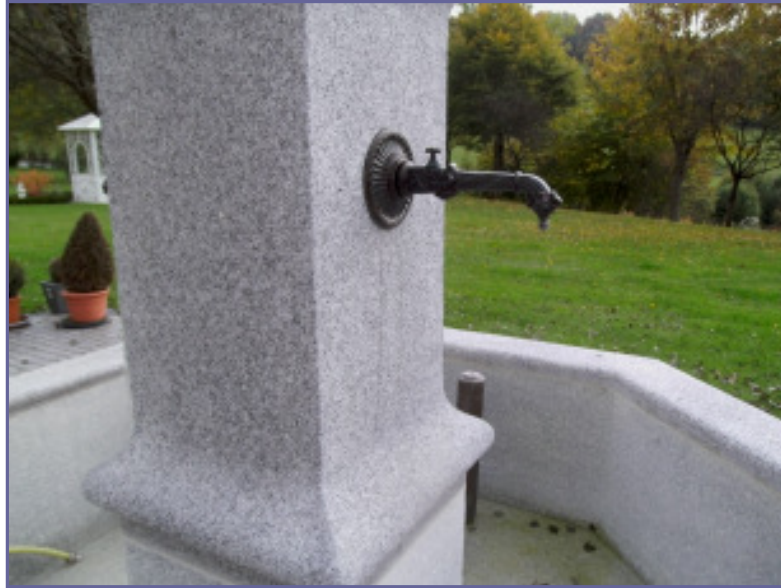
Detail der Brunnensäule. Der Brunnen ist bereits wegen des nahen Winters entleert. Der obere Teil der Brunnensäule ist aufgesetzt.

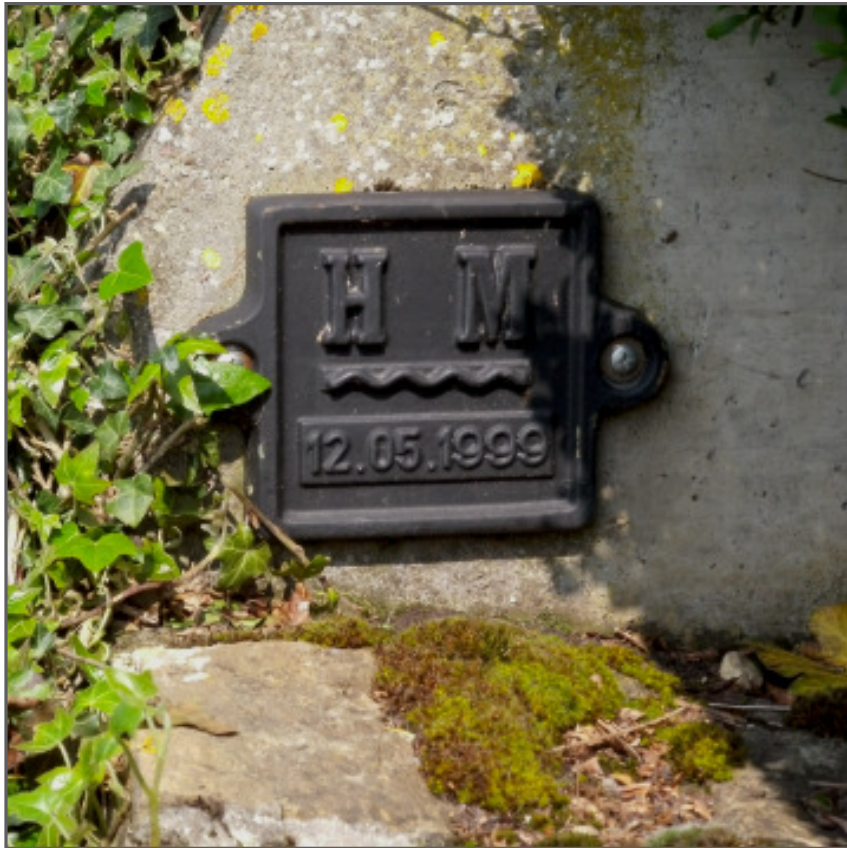
Aus Bronze gegossene Hochwassermarke
am Rheinufer bei Rheinheim
für das Hochwasser vom 12. Mai 1999

Hochwassermarken bezeichnen Wasserstände.
Mit Hilfe mehrerer solcher Aufzeichnungen können
künftige Hochwasserereignisse annähernd
abgeschätzt werden.

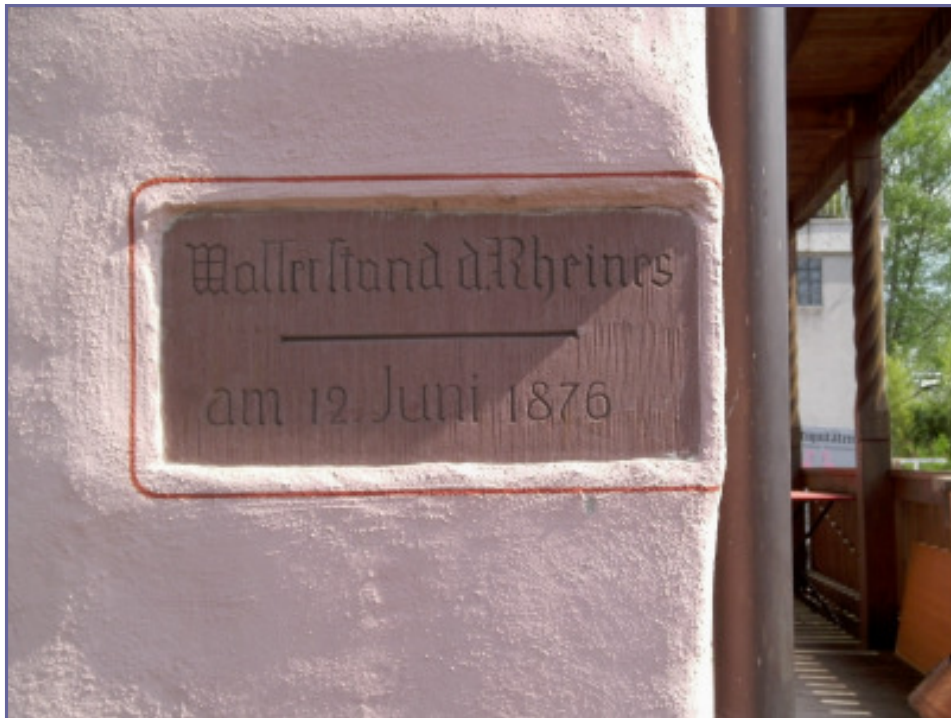
Hochwassermarke aus rotem Sandstein in Rheinheim am Haus Rathausring 32 an der Nordwestecke des Gebäudes.

Der Strich auf der Marke, der den Wasserstand markiert, befindet sich 1,68 m über dem derzeitigen Straßenniveau. Anhand dieser Marke wurde unter anderem das Gutachten für das Gemeindezentrum erstellt und für diesen Gebäudekomplex die Entscheidung getroffen, alle im Kellerbereich gelegenen Räume wasserdicht auszuführen. Im nachfolgenden Text ist dies näher erläutert.

Aufgrund dieser Betrachtungen erging an die Gemeinde die dringende Empfehlung, alle Kellerräume des neuen Gemeindezentrums wasserdicht herzustellen, was dann auch so geschah. bisher sind am Gemeindezentrum keine Grundwasserschäden aufgetreten.

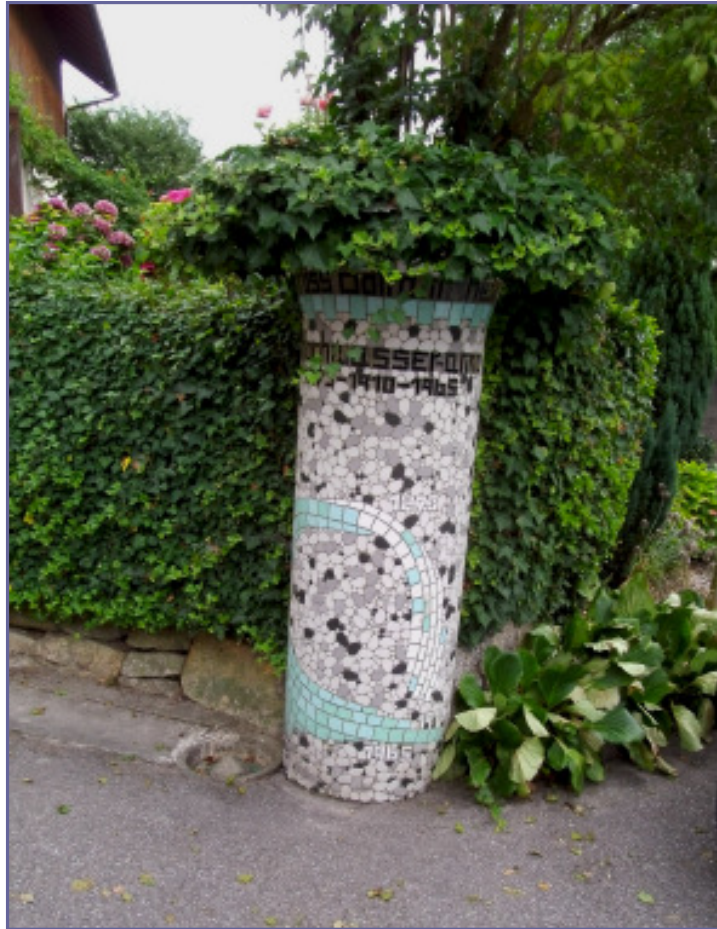
Nr. 6984.07.26

„Hochwasserstandsanzeiger“ am südlichen Ende der Lindenstraße in Reckingen. Das dort direkt am Rhein gelegene Plätzchen heißt in der Bevölkerung „Fährplatz“.

Das mit kleinen Fliesen verzierte Rohr zeigt die Wasserstände dreier Hochwasserereignisse. Es sind dies Hochwässer von 1873, 1910 und 1965. Die angegebenen Hochwässer könnten anhand des amtlichen gewässerkundlichen Jahrbuches noch weiter ausgewertet werden.
