Kapitel 08

Tore und Portale

Erfassungsbogen für Kleindenkmale

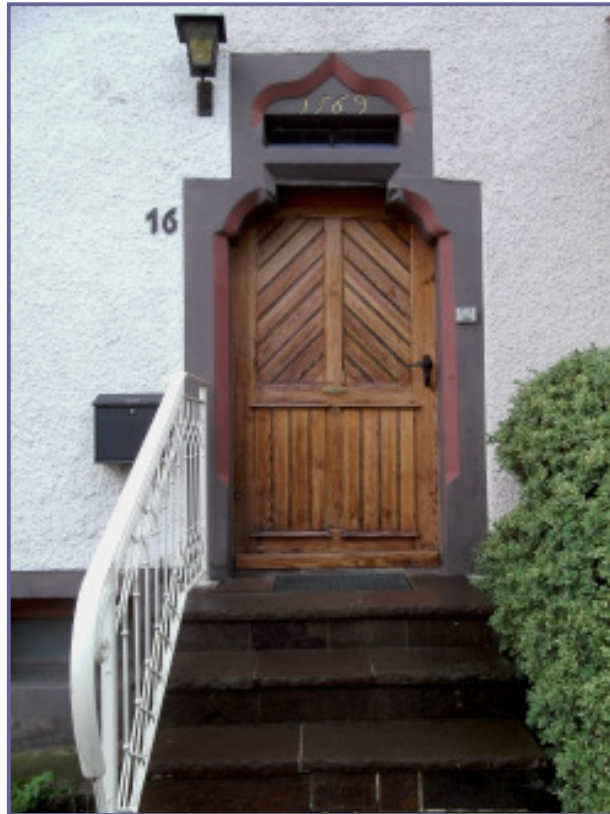
Gotische Haustür aus dem Jahre 1569 in der Kirchstraße 16 in Kadelburg. Die Tür war einst ockergelb, denn sie besteht aus Sandstein, der östlich der Küssaburg gebrochen wurde und als „Obere Süßwassermolasse“ bezeichnet wird.

Die Türfassung wurde erst vor kurzem farblich gestaltet. Über die Farbgebung mag man geteilter Meinung sein. Die Kirchstraße ist eine der wenigen mittelalterlichen Straßen in Kadelburg, von der noch wesentliche Teile erhalten blieben. Ein von der Gemeinde Küssaberg beschlossener Farbgestaltungsplan konnte nicht umgesetzt werden.

Gefährdungen: Beschädigungen, die aus Unverstand entstehen wie das Anbohren für Elektrodurchleitungen, Anbringen von Lampen, Briefkästen, Sprechanlagen, Klingelknöpfe usw. Wie man auf dem Foto der vorhergehenden Seite erkennt, wurde die „rechte“ Türseite bereits angebohrt.

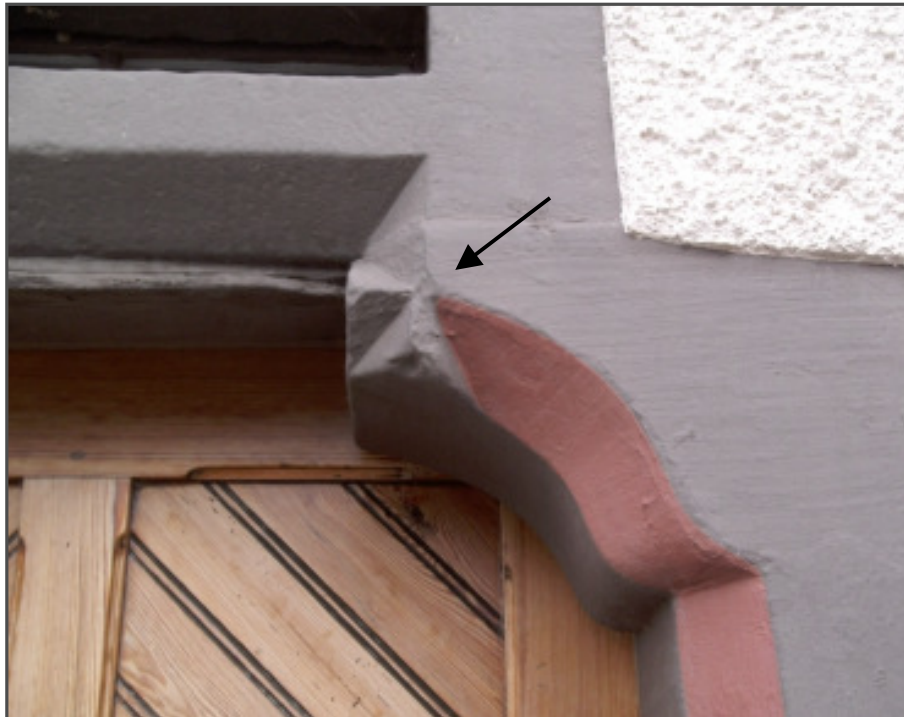
Der Pfeil zeigt auf die angedeutete spätgotische „Überstabung“

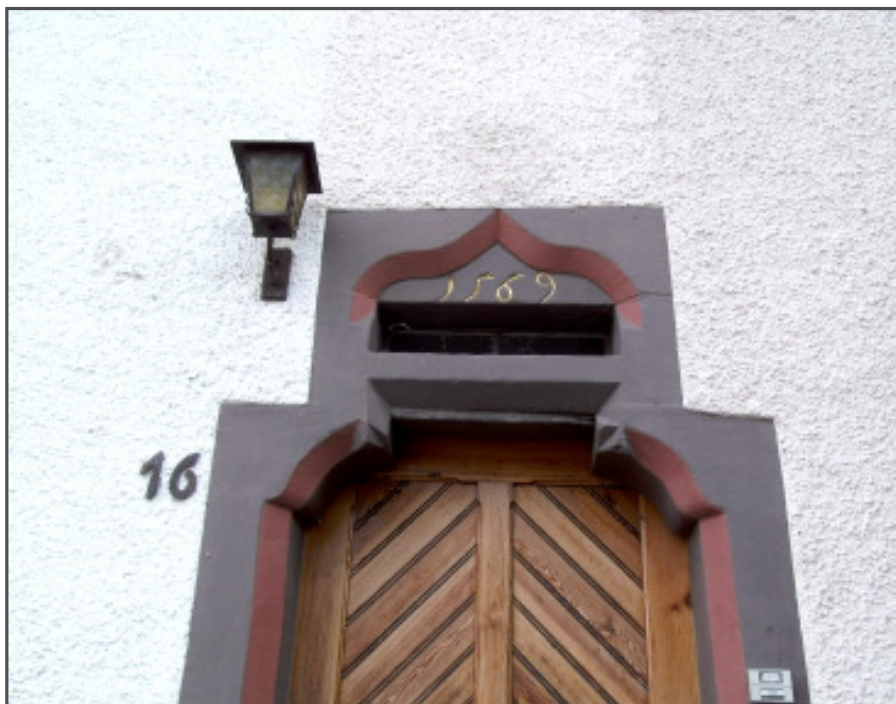
Das schmale Oberlichtfenster mit der Jahreszahl 1569

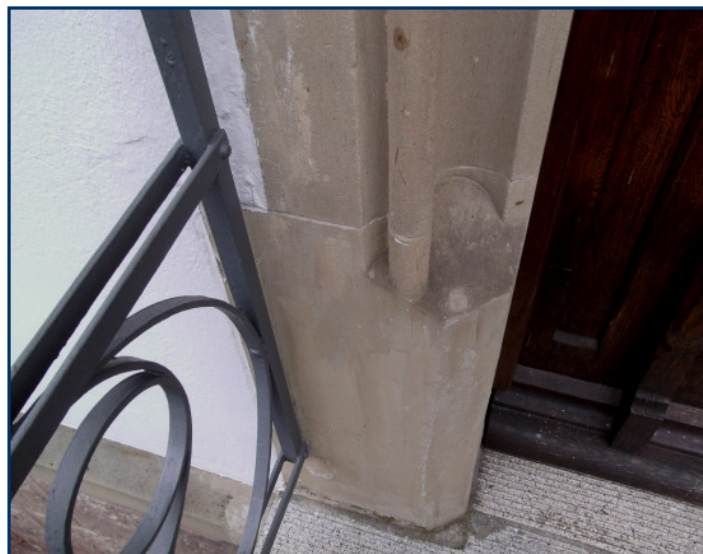
Übergang vom Zierstab auf den untersten Stein

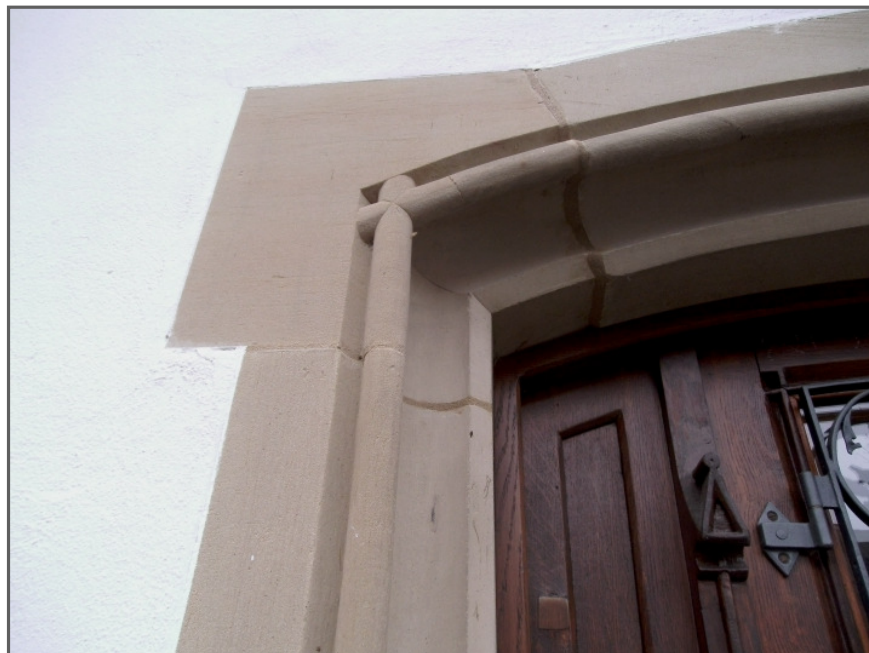
„Überstabung“ im Bogenansatz der Tür. Die Überstabung ist ein spätgotisches Stilelement, das vom Künstler übernommen wurde.

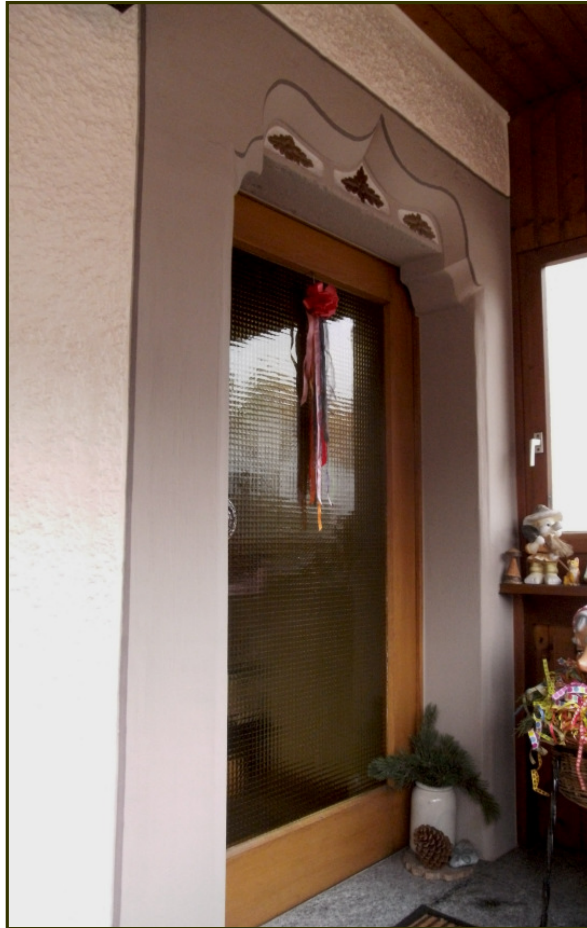
Kadelburg: Eingangstür im ersten Stock des Hauses Oberdorfstraße 28. Die Tür befindet sich am Ende eines angebauten überdachten Treppenaufganges. Das Gebäude stammt aus dem Jahre 1685 und war bis zum Verkauf an privat das Armenhaus von Kadelburg.

Wegen der beengten Verhältnisse lässt sich die Tür nur sehr schlecht fotografieren. Das Türblatt ist neu, die Türumrandung offensichtlich noch das Original aus dem 17. Jahrhundert. Die drei farblich hervorgehobenen Blattornamente findet man hier und dort auf Grabmonumenten antiker Friedhöfe.

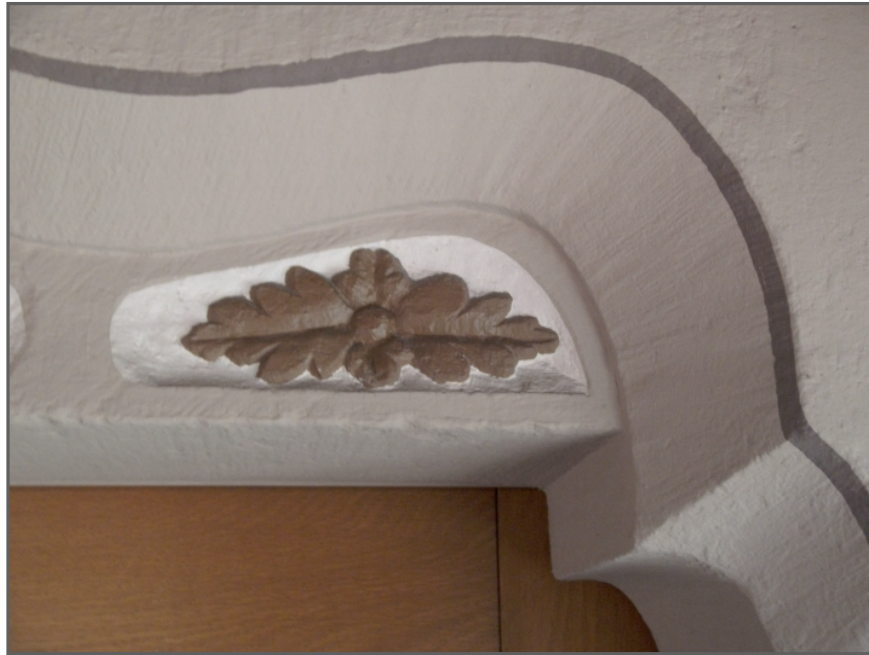
Eines der Blattornamente in Nahaufnahme

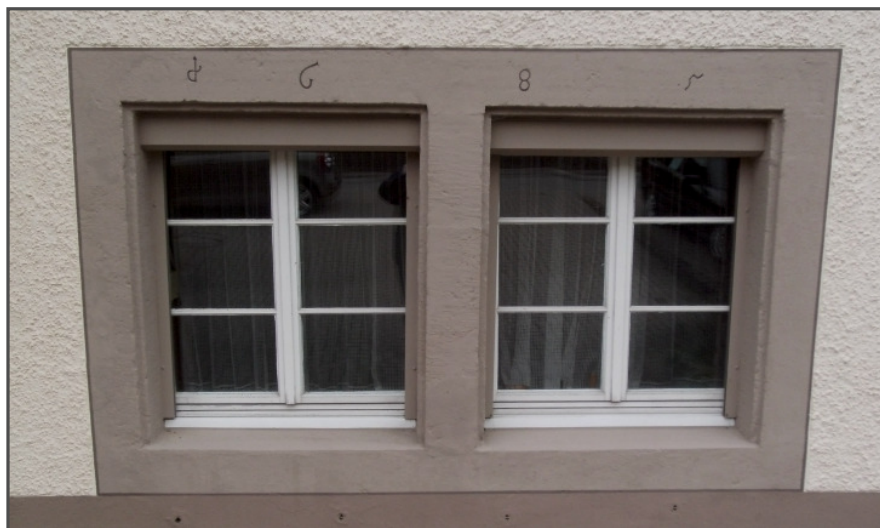
Das Fenster im Erdgeschoss mit der Jahreszahl 1685

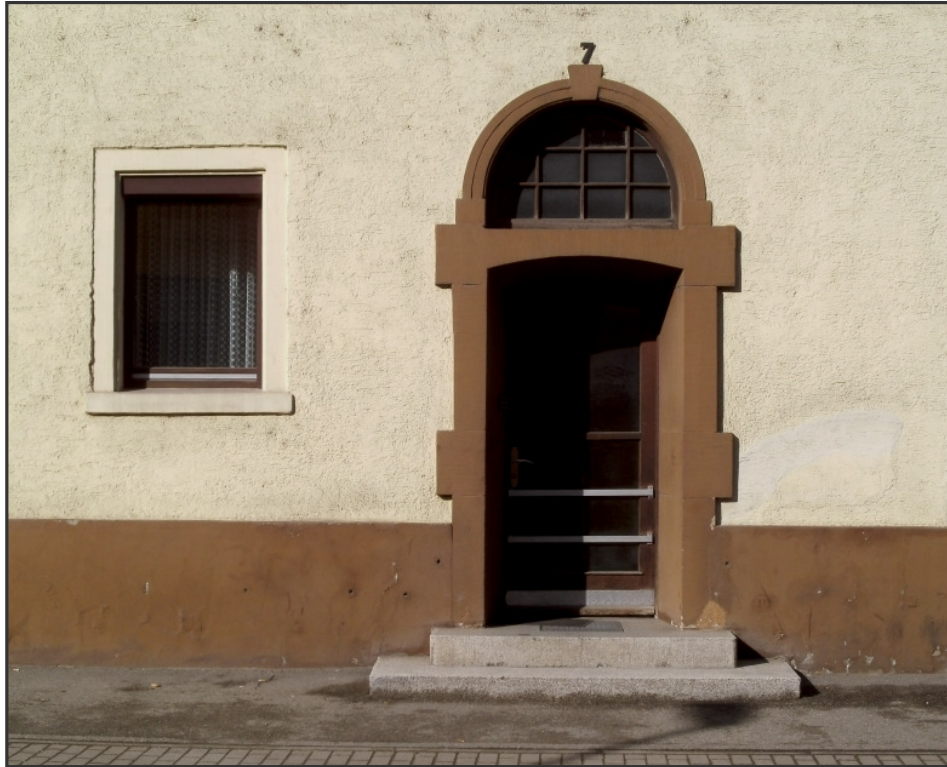
Haustür in der Hauptstraße in Kadelburg. Stilistisch ist sie schwer einzuordnen. Ob sie als „Gründerstil“ oder als „Neurenaissance“ zu gelten hat ist weiß niemand mit Sicherheit zu beurteilen.

Türen, wie diese hier findet man teilweise an öffentlichen Gebäuden aber selten an einem Privathaus in einer eher ländlichen Gemeinde. Das einst repräsentative Gebäude hatte früher Fensterläden und Sprossenfenster, ist aber nun dieser Zierde beraubt. Die im Haus befindlichen Wohnungen sind durch den starken Verkehr auf der Ortsdurchfahrt sehr beeinträchtigt. Bis in die späte Nacht hinein sind sie Lärm, Staub und Abgasen ausgesetzt. Die Verkehrsbelastung der Ortsdurchfahrt nimmt leider immer noch weiter zu.

Zustand: Die Tür ist stark den Einwirkungen des Straßenverkehrs ausgesetzt. Dies sind Abgase, Spritzwasser, Staub und Erschütterung. Sie ist aber relativ gut in Schuss und präsentiert sich trotz der Feuchtigkeit, die im Fundamentbereich offensichtlich Probleme macht, noch in ordentlichem Zustand und ohne gravierende Schäden.

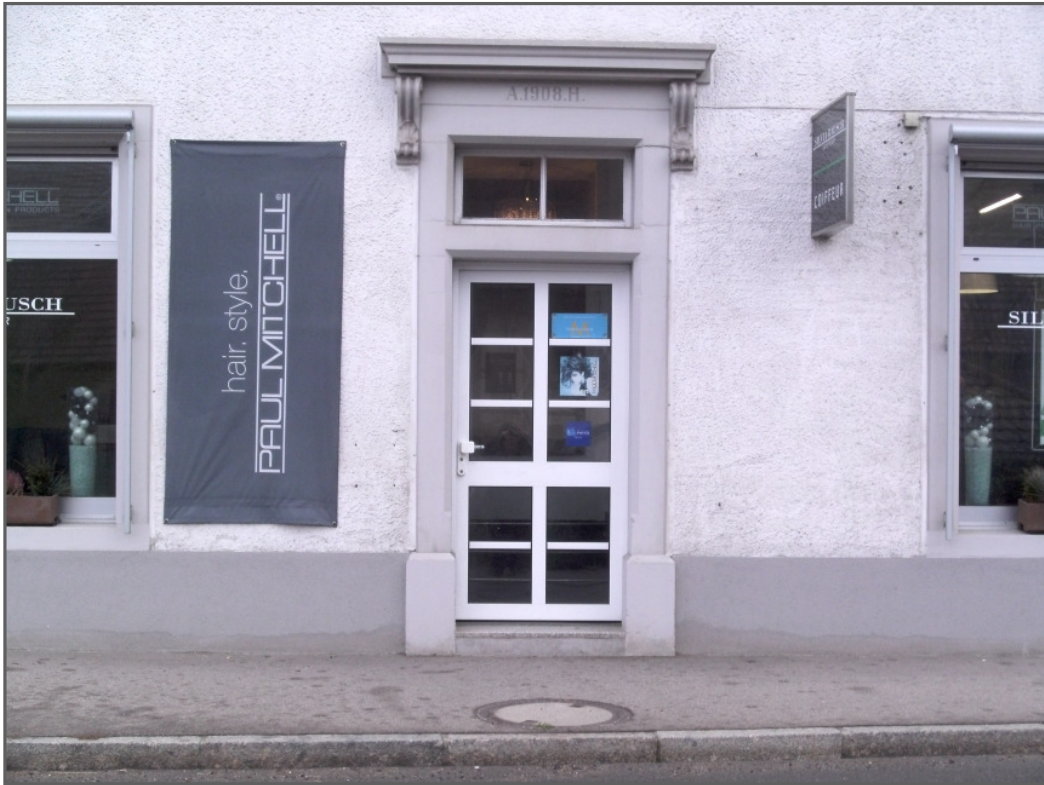
Haustür in der Oberdorfstraße 7 in Kadelburg. Die spätklassizistische Tür wurde vor kurzem grundlegend umgestaltet. Die eigentliche Tür wurde „modernisiert“. Der wertvolle Rahmen in Stein blieb bei der Umbaumaßnahme erhalten.

Die abgebildete Tür stammt aus dem Jahre 1908. Ihr ursprüngliches Aussehen wurde vom Verfasser in einer Zeichnung, die man auf Seite 4 findet, festgehalten. Auf der gegenüberliegenden Straßenseite befindet sich eine ähnliche Tür, die leider zugemauert ist und heute nur noch als Fenster dient.

Gefährdungen: derzeit keine Gefährdungen außer Witterung und Abgase.

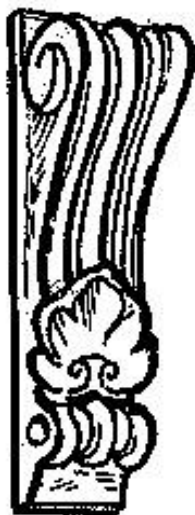
Eine der beiden Konsolen die das Gesims über der Tür abstützen. Sie besteht aus einer doppelten „Volute“ – die mit einem stilisierten Weinblatt verziert ist.

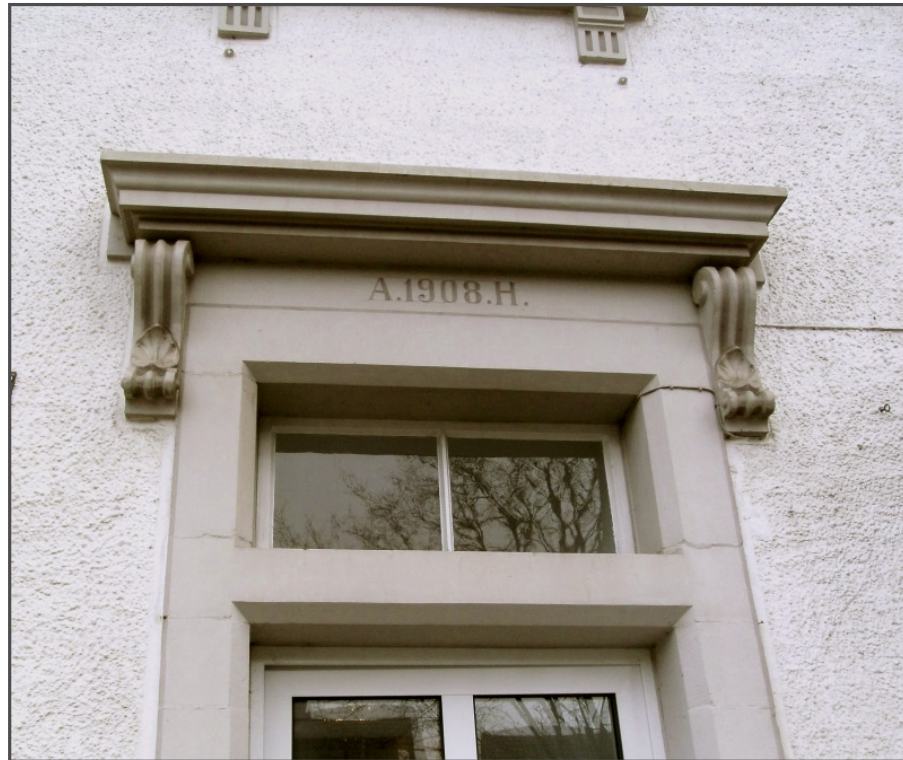
Das Gesims über dem Oberlicht der Eingangstür.

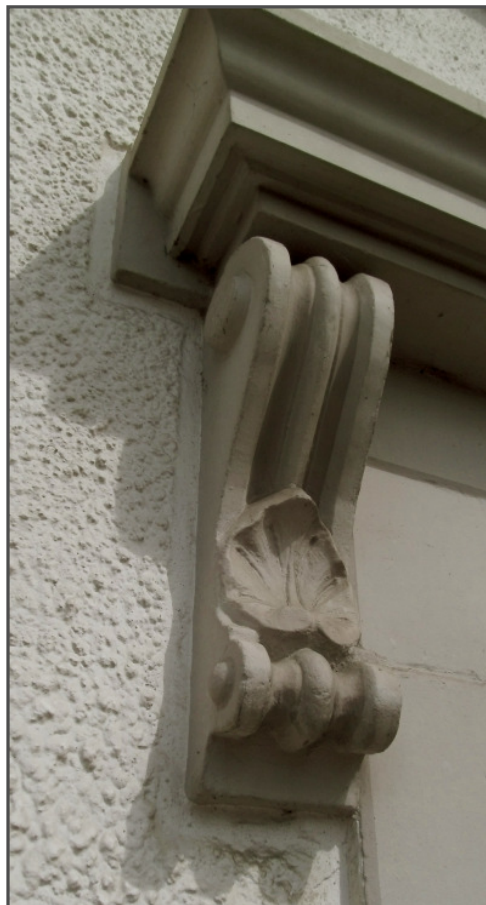
Foto der Gesimskonsole

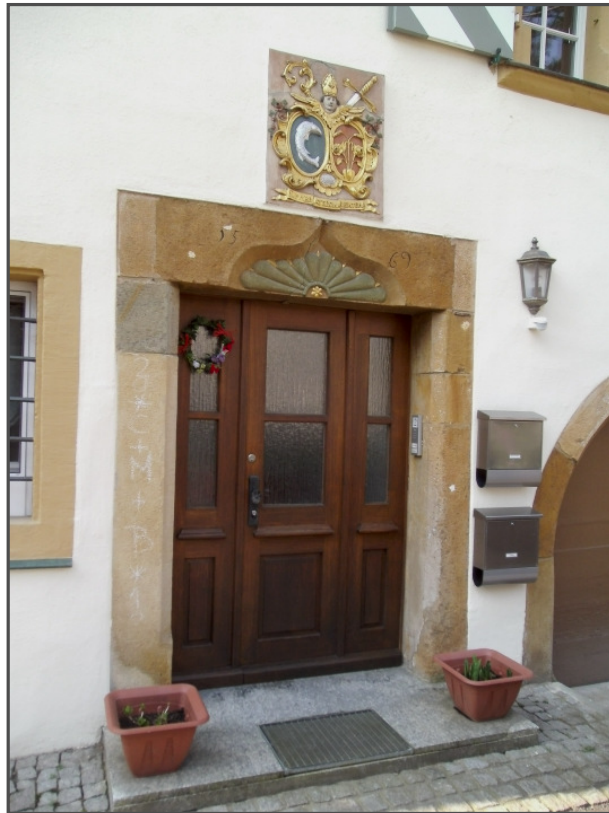
Rheinheim, Haustür des ehemaligen Pfarrhauses aus dem Jahre 1569. Es wurde in der Zeit der Gotik erbaut und gilt als eines der schönsten Gebäude dieser Stilepoche am Hochrhein.

Das Wappen über der Tür wird in Kapitel 06 Datei Nr. 0606 ausführlich beschrieben. Die Jahreszahl 1569 befindet sich im mächtigen Türsturz über dem Eingangsportal. Dieser Steinbalken ist gerissen, der Riss setzt sich im darüber befindlichen Wappen fort.

Zustand: Türsturz und Wappentafel über der Tür gerissen. Maßnahmen zur Sicherung der wertvollen Bausubstanz sind erforderlich.

Gefährdungen: Durch Erschütterungen infolge des Straßenverkehrs und durch Erdstöße tut sich der Riss immer weiter auf. (Siehe hierzu Datei Nr. 0606)

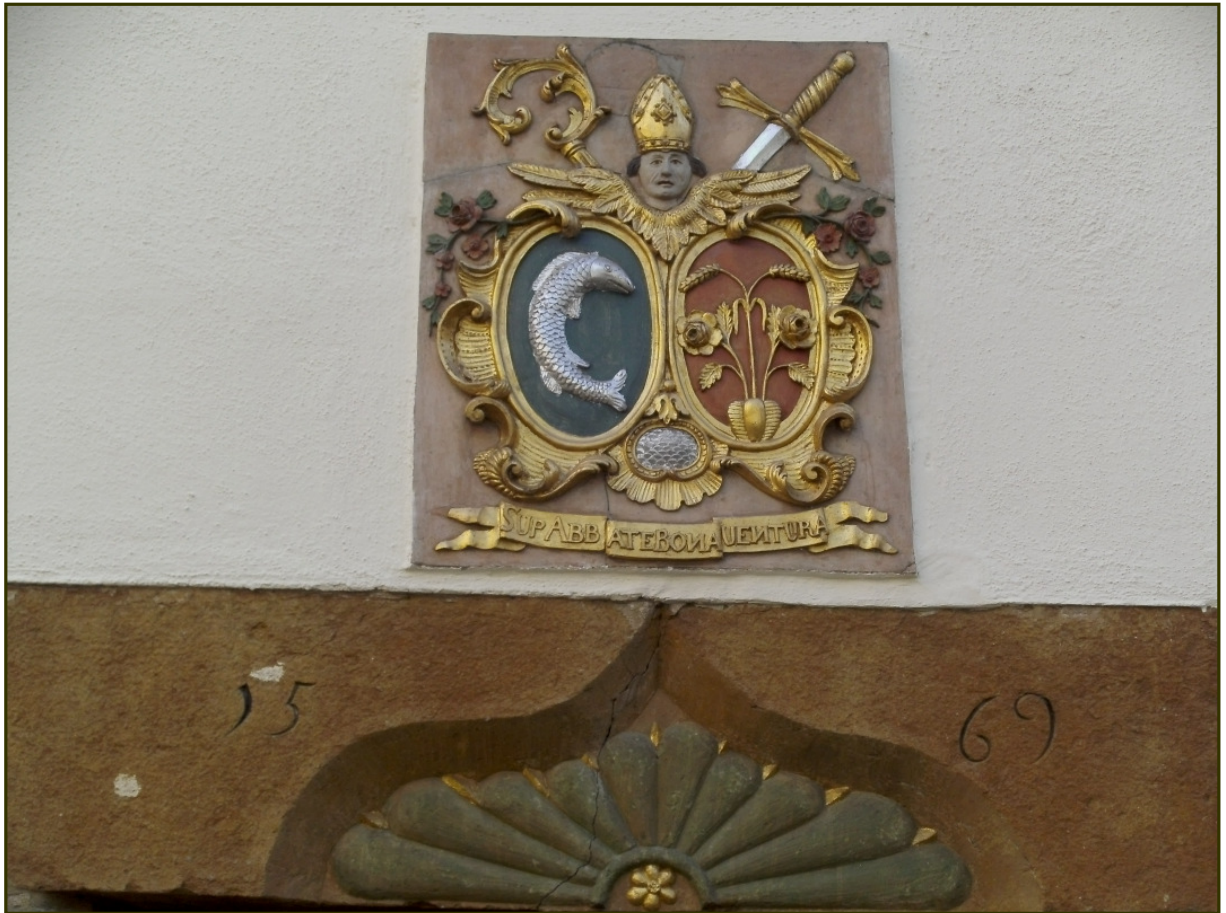
Der gerissene Türsturz mit der Jahreszahl, darüber das Wappen, das in Datei 0606 näher beschrieben ist.

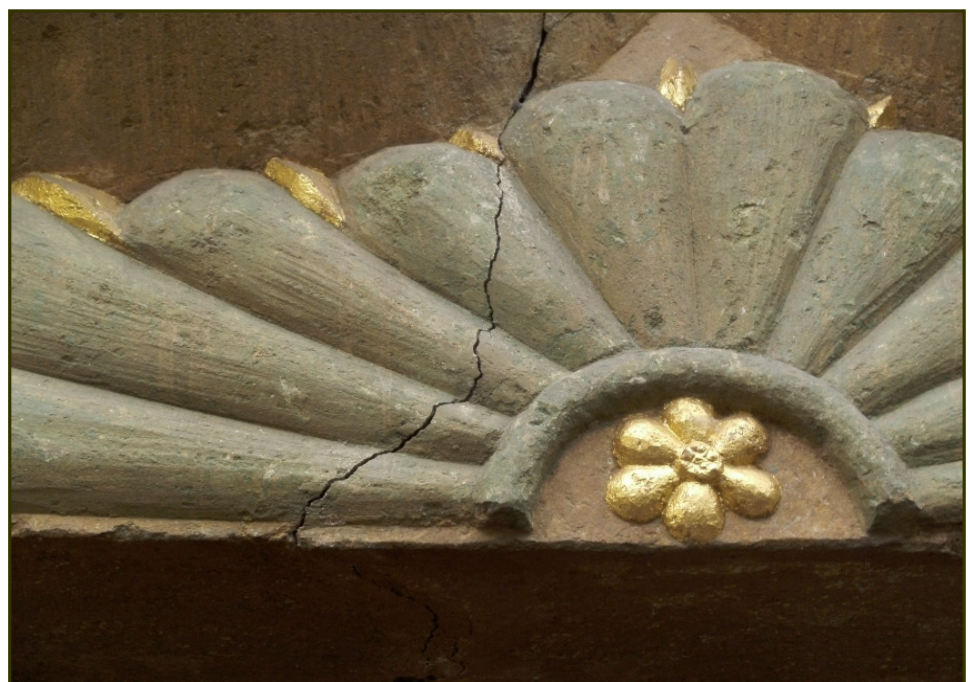
Der Riss aus der Nähe

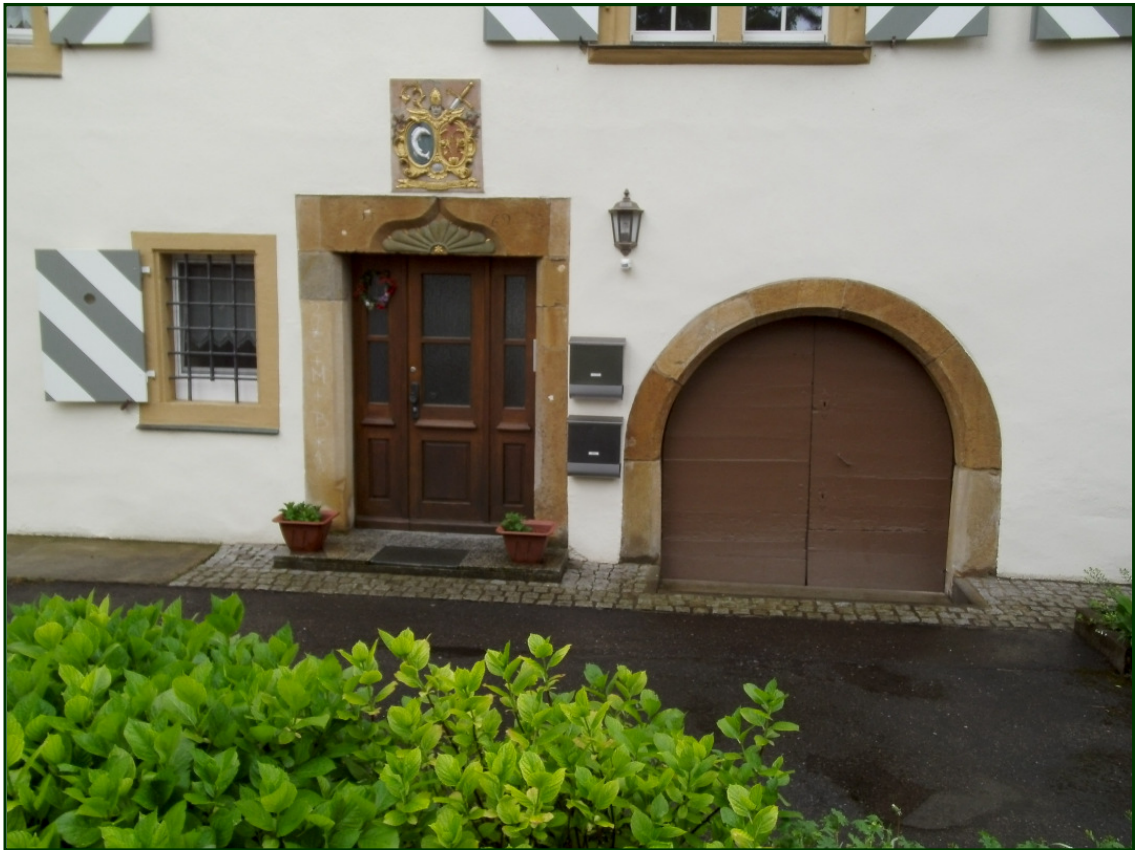
Die Eingangsseite des Pfarrhauses: neben der beschriebenen Tür befindet sich ein Rundbogen mit schön behauenen großen Bogensteinen. Normalerweise endet die Fase eines Rundbogens etwa 0,35 m über der Türschwelle. Wie man hieraus erkennen kann, wurde die Freifläche vor dem Gebäude in etwa um dieses Maß aufgefüllt. Wozu der Raum hinter dem Rundbogen diente, ist nicht bekannt. Hochwürden hatte ja früher ein Pferd und eine kleine Landwirtschaft um sich selbst zu versorgen. Es war also vermutlich ein Stall oder ein Lagerraum. Irgend wer, der wenig Gefühl für Ästhetik hatte, setzte die beiden Briefkästen mitten rein in den Zwickel zwischen den beiden Türen – Hauptsache neu und zweckmäßig. Basta.

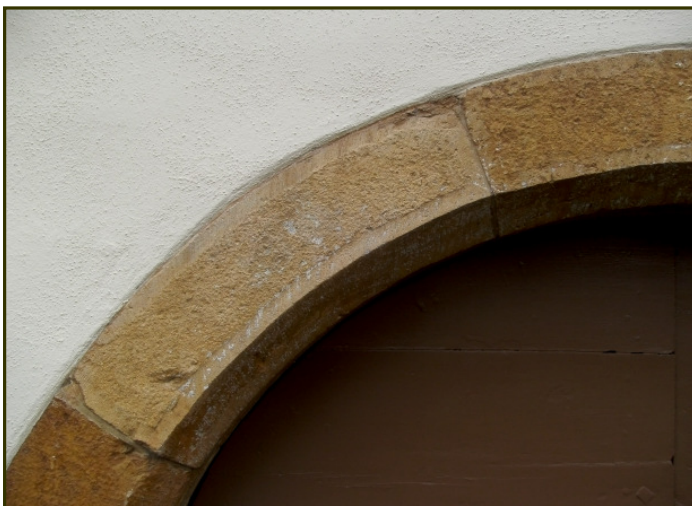
Behauener Bogenstein
mit Randausbildung.

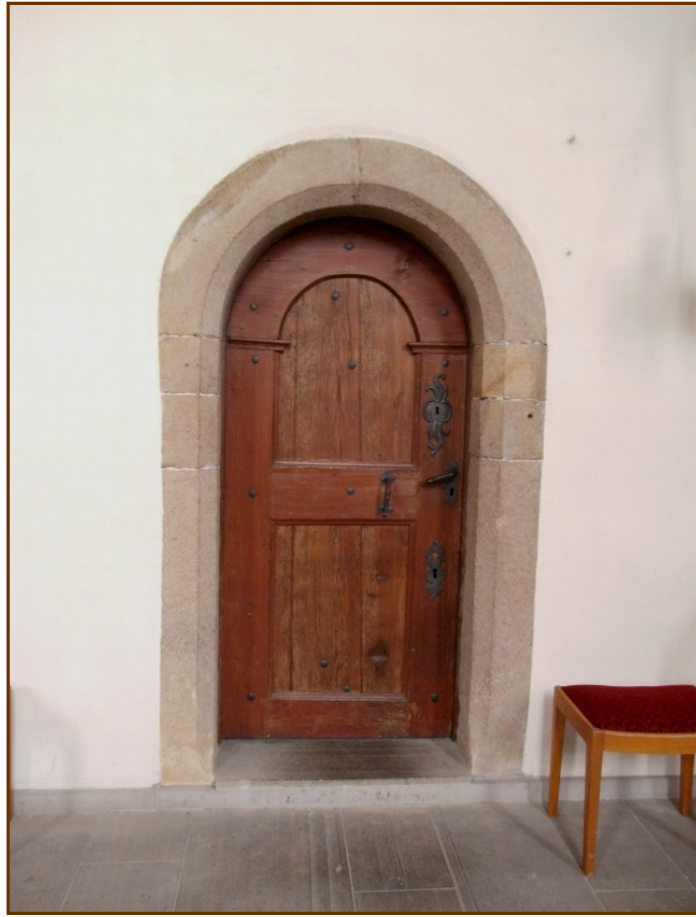
Zwei gotische Innentüren in der Pfarrkirche St. Michael in Rheinheim. Eine der beiden Türen führt in den Turm und von dort aus auf die Kanzel. Die zweite verbindet den Chorraum mit der alten Sakristei.

Das Bild zeigt die Innentür zur alten Sakristei. In der Pfarrkirche St. Michael gibt es insgesamt fünf Türen mit rundem Bogen. Neben den beiden hier beschriebenen sind dies: der Ausgang rechts vor dem Chor, neben dem rechten Seitenaltar, die Tür zur neuen Sakristei und der große Torbogen des Eingangsportals mit Jahreszahl 1671.

Gefährdungen: Die Tür ist nur in Gefahr, wenn jemand meint, er müsse das hölzerne Türblatt durch eine „zeitgemäße“ Tür ersetzen. Die Bretter der Türfüllung sind oberflächlich vom Holzwurm angefressen. Wahrscheinlich waren bereits die Bretter, die der Schreiner verwendete vom Wurm zernagt.

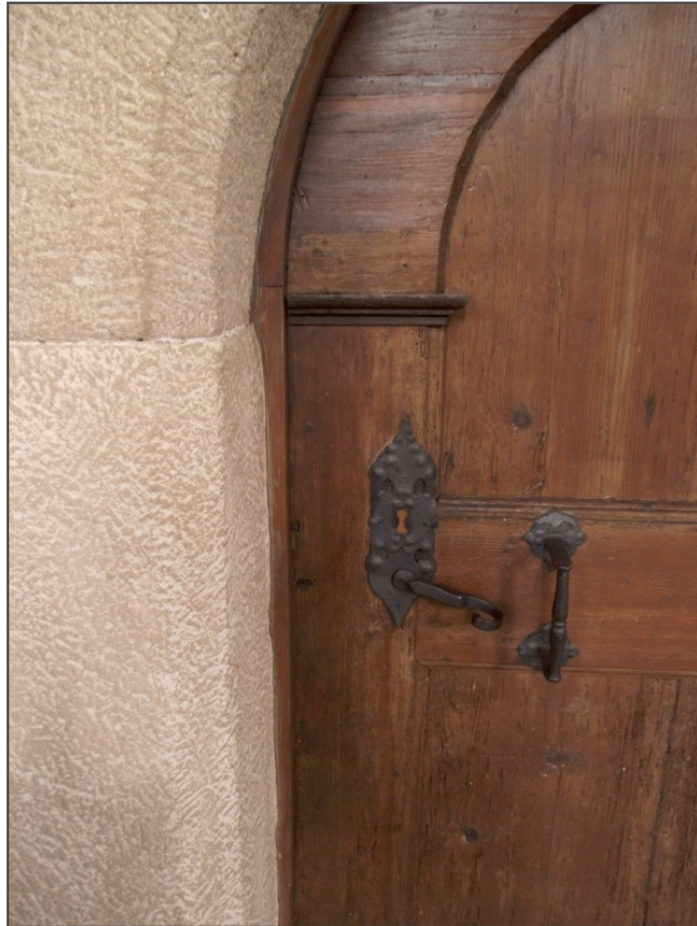
Eingang zum Turm

der Rundbogen aus Stein besteht aus zwei Viertelkreisen. Die Tür öffnet sich ins Innere des Turms. Vom Kirchenraum aus gesehen ist sie „rechts“ angeschlagen (fachlich korrekt aber „links“). Auf dem Bild erkennt man in Höhe der Fuge die 2,3 cm dicke hölzerne Türumrandung, die von der Rückseite her auf dem Stein befestigt ist. das Bild zeigt die geschmiedeten Türbeschläge. Der hölzerne Bogen über der Türfüllung hat, wie man gut erkennen kann, die falsche Faserrichtung. Anstatt horizontal müssten die Fasern unter 45° schräg nach oben verlaufen. Der beauftragte Schreiner war wohl nicht der ganz große Fachmann, den man sich für eine Tür im Innern einer Kirche eigentlich gewünscht hätte. Steigt man im Turm eine Etage höher, kommt man zur Tür, die auf die aus dem Kloster Rheinau stammende Kanzel führt. Umrandung und Türblatt dieser Tür bestehen aus weiß gestrichenem Fichtenholz. Beide Türelemente sind handwerklich betrachtet keine Meisterwerke.

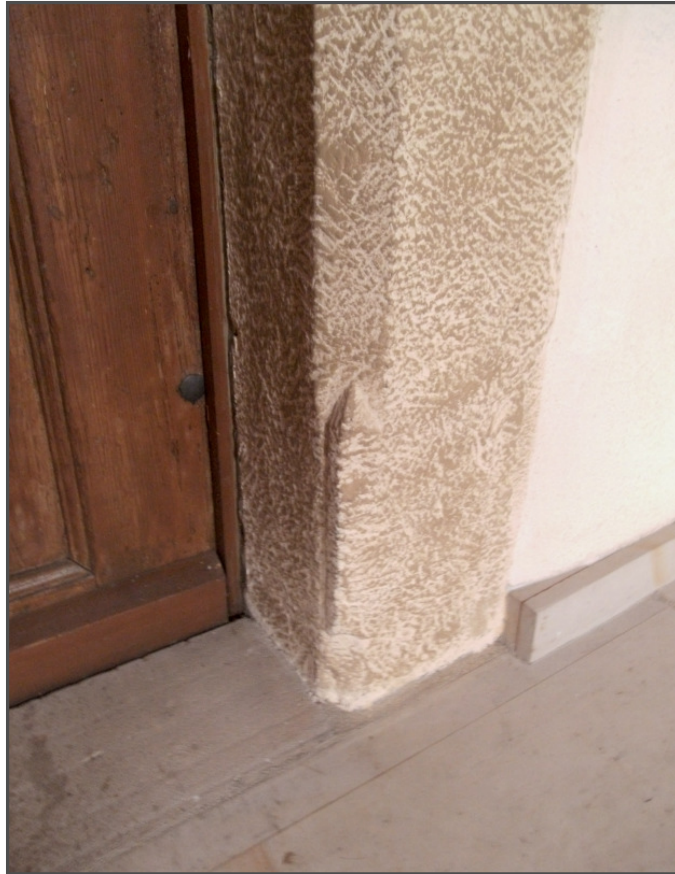
Auf dem Foto erkennt man den runden flachen Kopf eines der geschmiedeten Nägel. Ebenfalls zu sehen ist der Wetterschenkel unten an der Tür. Im Bild sieht man rechts den Übergang der Fase auf den vollen Querschnitt in Form einer pyramidenförmigen Spitze.

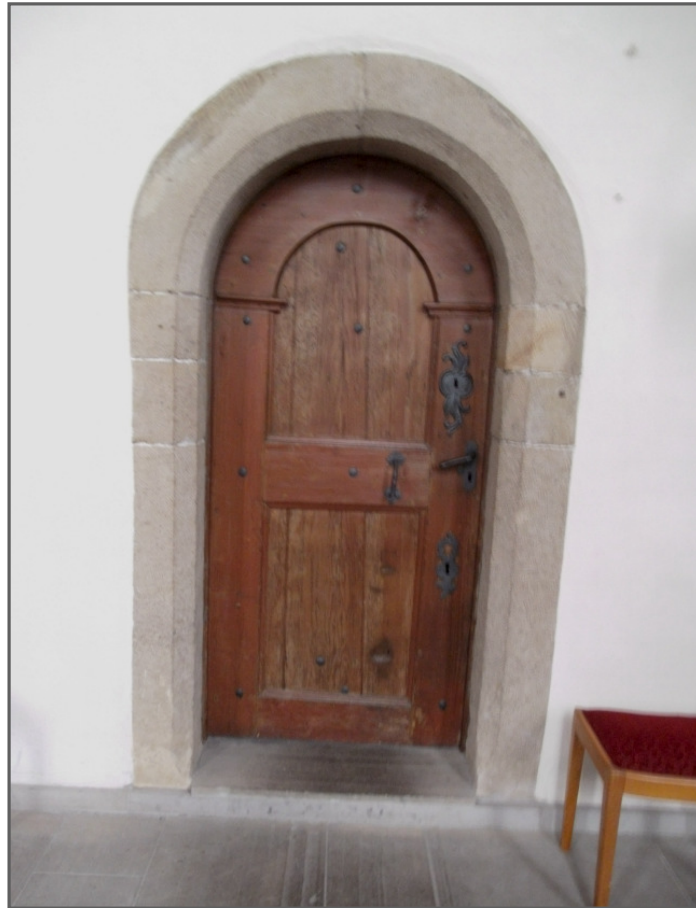
Der linke Viertelkreisbogen hat einen beschädigten Rand, der ausgebessert wurde. Der Rundbogen ist insgesamt leicht überhöht, die Tür durch Einbau einer Schwelle in ihren Proportionen leicht beeinträchtigt.

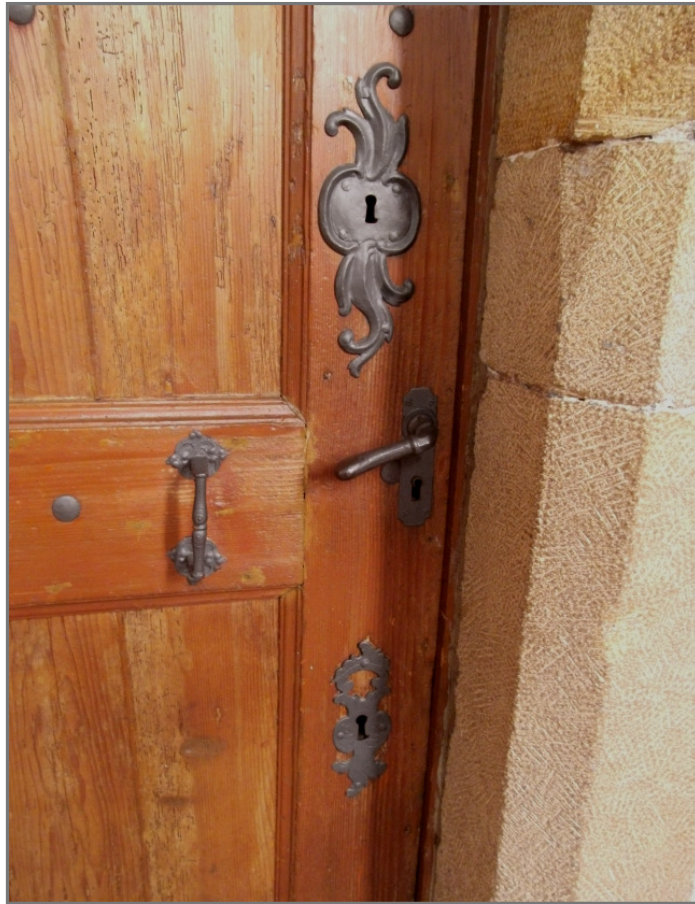
Das Bild zeigt die Beschläge der Tür und die drei Schlösser. Gut sichtbar ist links einer der geschmiedeten Nägel mit dem runden, glatt polierten Kopf. Man erkennt auch den Wurmfraß auf der Türfüllung. Was rechts im Bild so aussieht wie ein schmaler rosafarbener Rand ist in Wirklichkeit die Fase.

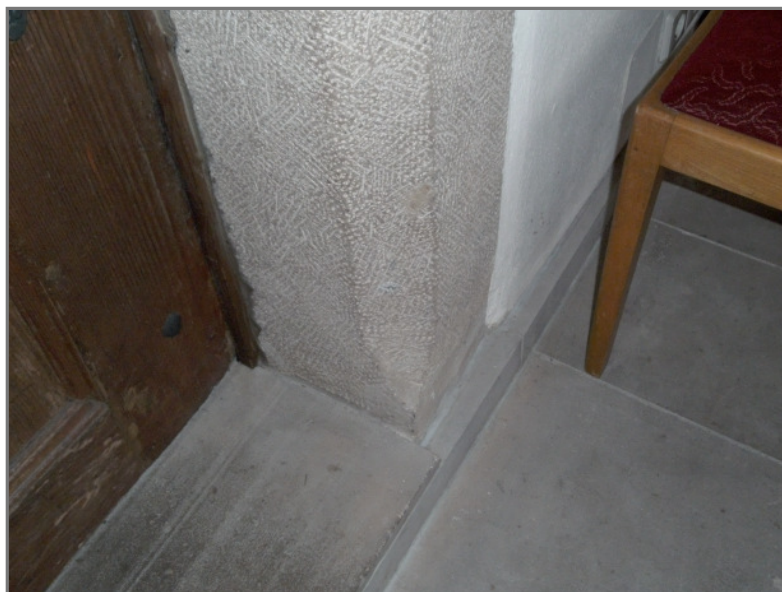
Hier erkennt man trotz der schwierigen Lichtverhältnisse wie die Fase nach unten ausläuft. Sichtbar sind auch Meiselspuren auf dem Stein.

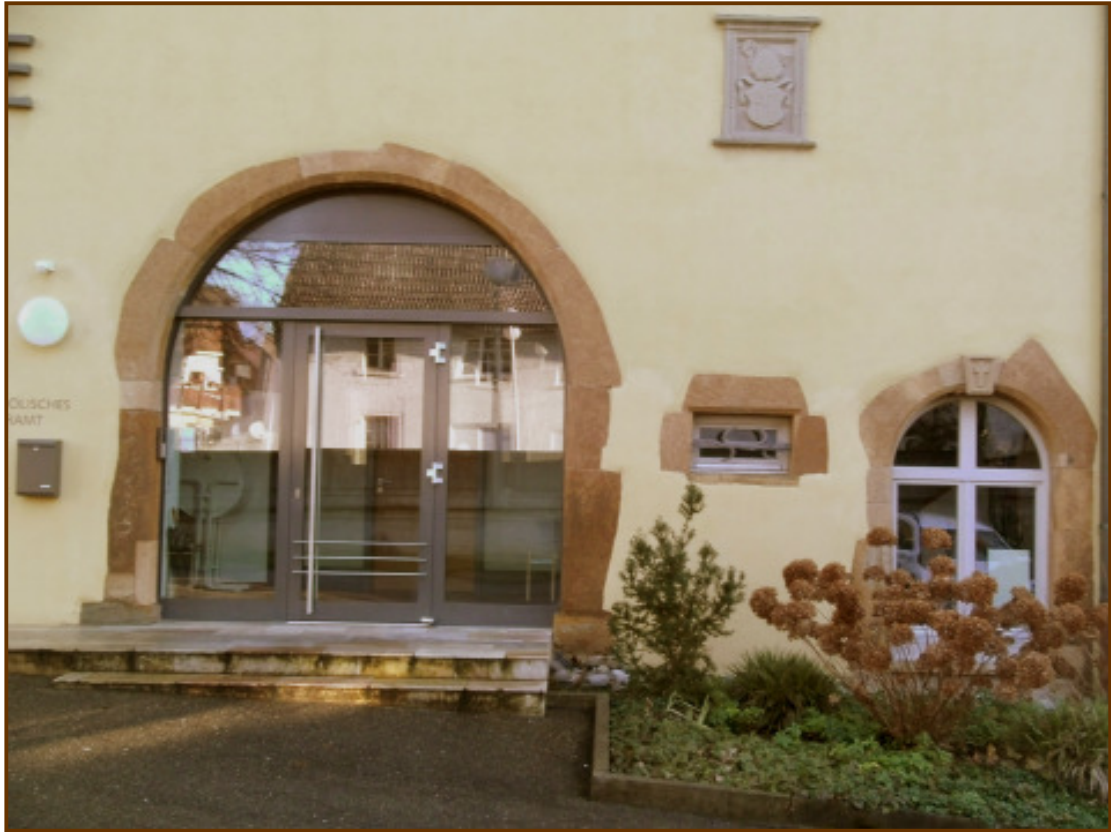
Begegnungszentrum „Die Brücke“ in Rheinheim, der große Torbogen der Eingangstür, der einst das Scheunentor der zum Pfarrhaus gehörigen Scheune war. Das stattliche Gebäude wurde im Jahre 1596 durch das Kloster Rheinau erbaut.

In der Verglasung der Tür spiegelt sich das auf der gegenüber liegenden Straßenseite stehende Haus. Der noch original erhaltene Bogen musste mehrfach ausgebessert werden. Die Innenseite der Rundung ist sorgfältig bearbeitet. Auf der Außenseite wurden die Steine, wie damals üblich, roh belassen, was dem Tor seine architektonische Schönheit verleiht.

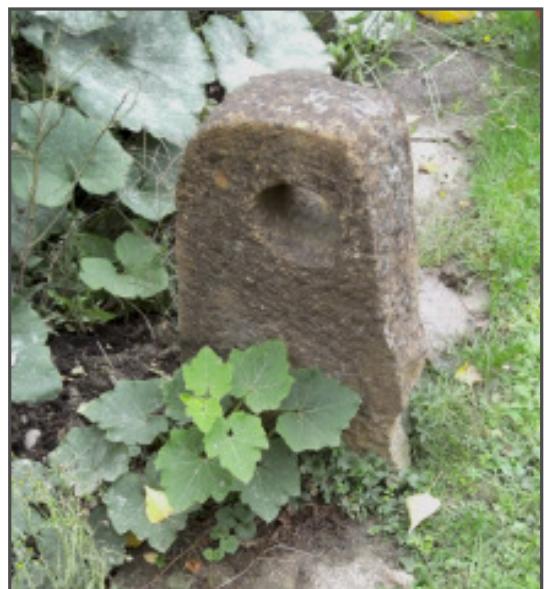
Das früher vorhandene Scheunentor hatte zwei Türflügel die sich nach innen öffneten. Die Tore hatten unten und oben je einen Zapfen aus Holz, der sich in einem Lochstein drehte. Das Bild zeigt einen solchen Lochstein, der aufrecht in einem Garten in Rheinheim steht. Er war früher so eingebaut, dass das Loch nach oben zeigte.

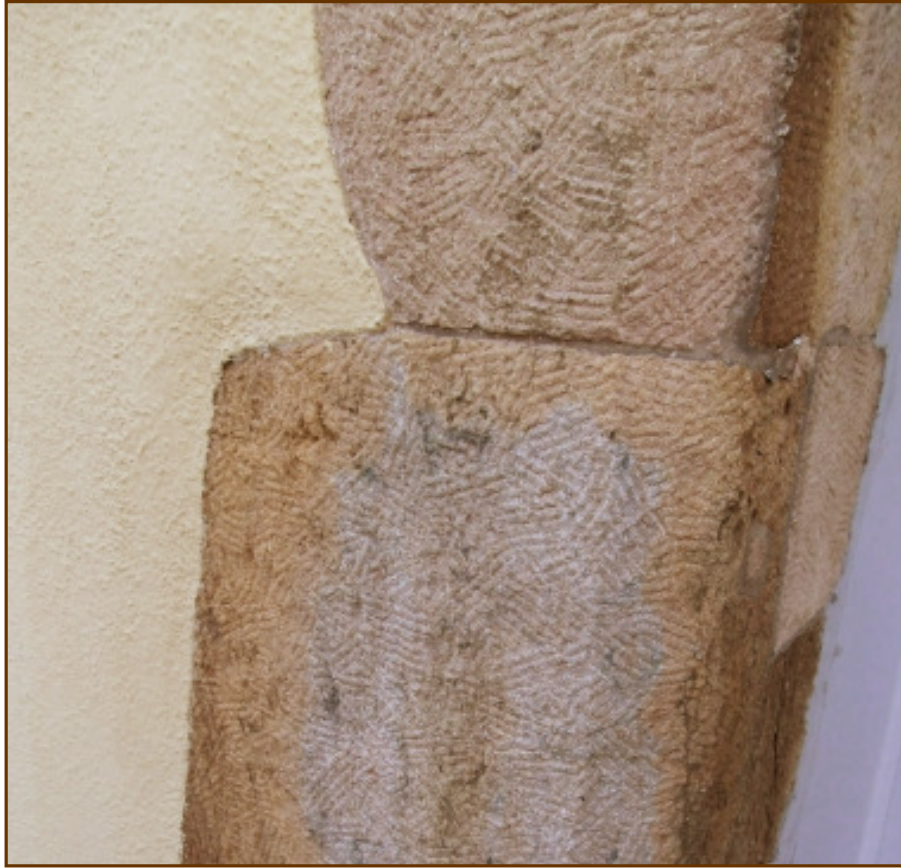
Falsche Überarbeitung der Bogensteine durch den Steinmetz

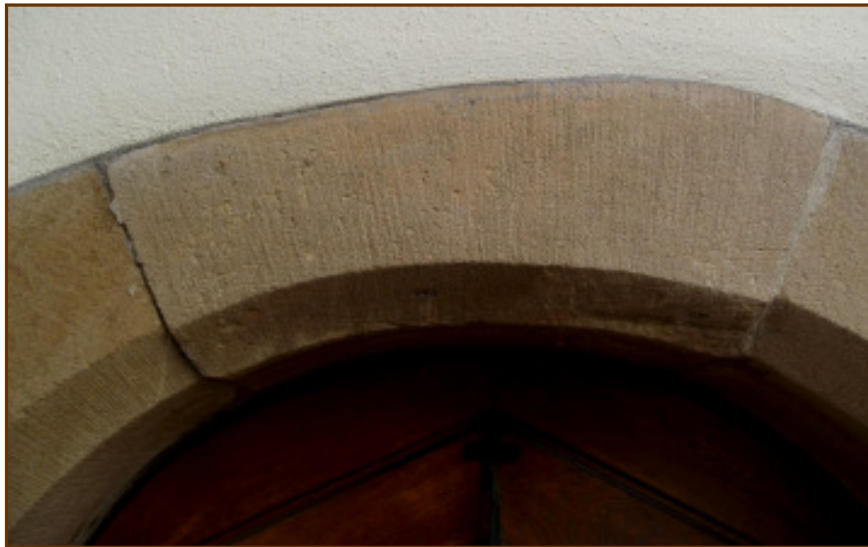
Die mittelalterliche Art der Oberflächengestaltung war gleichmäßig, ebenflächig und geradezu unauffällig.

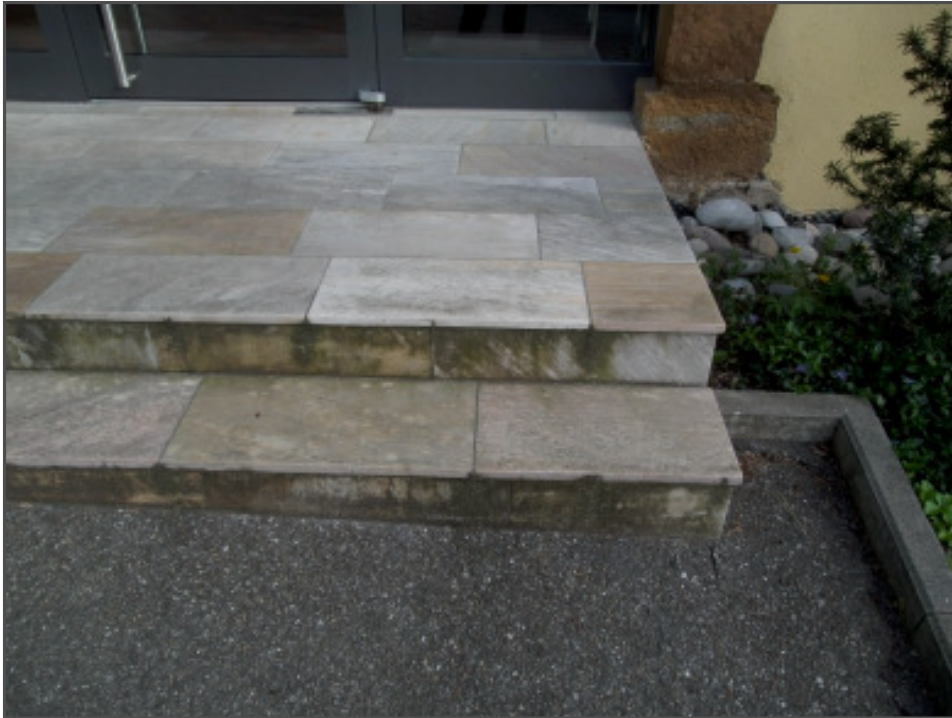
Die Eingangsstufe ist mit Steinplatten belegt. Anstatt der dünnen Steinfliesen hätte man sich hier massive Blockstufen gewünscht.

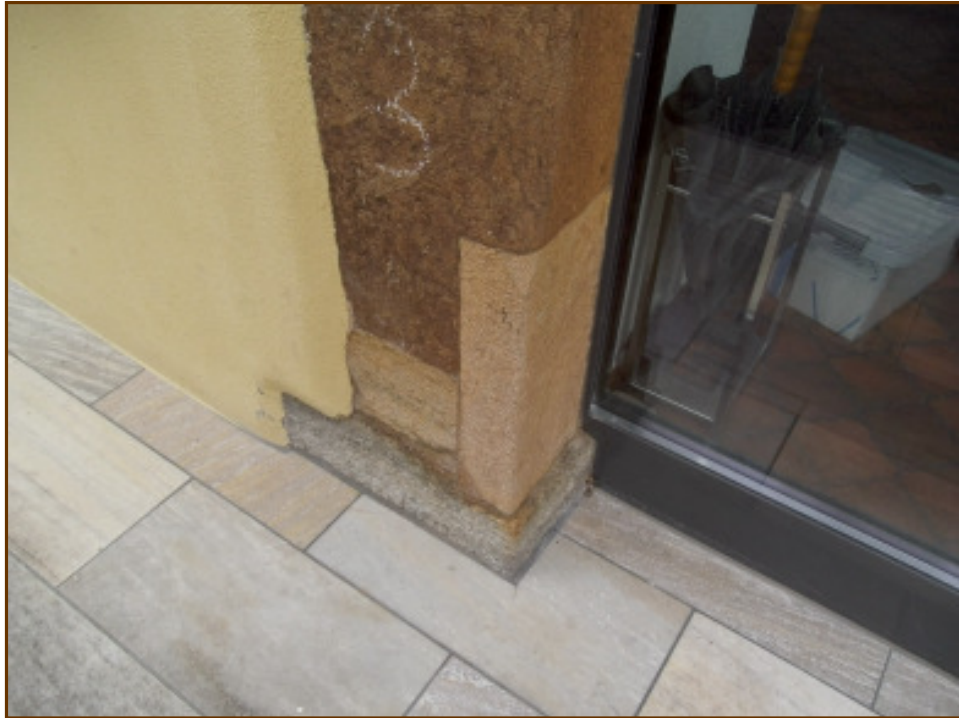
Weil Steine unterschiedlicher Herkunft verwendet wurden treten die Ausbesserungen störend in Erscheinung.

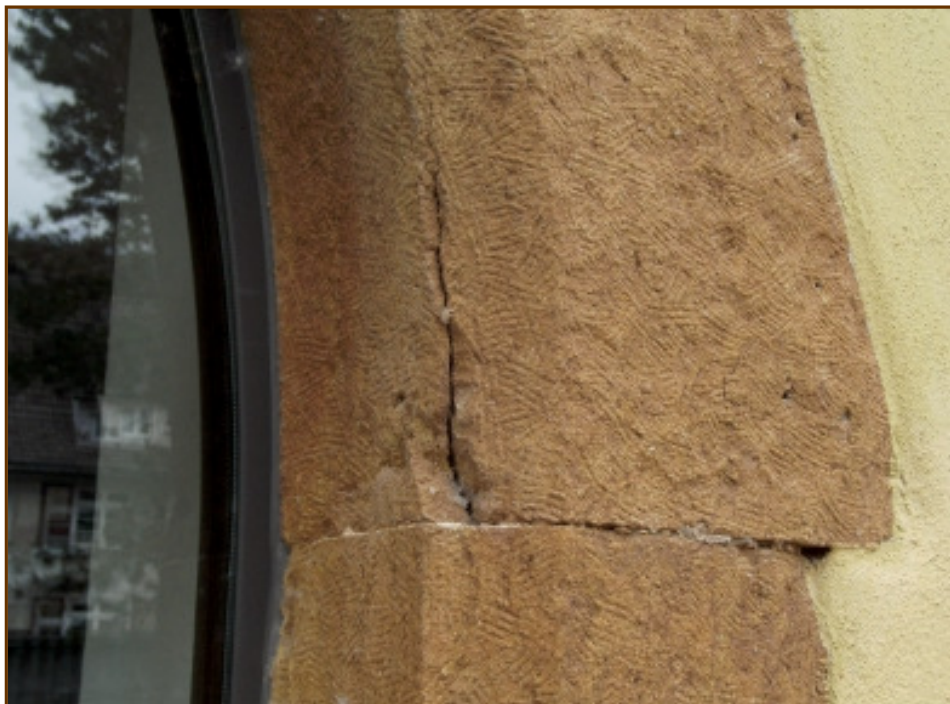
Gefährlicher Riss infolge einer senkrechten Belastung des großen Bogens. Das seitliche Mauerwerk gab nach, was zu einem Riss im Stein führte. Der Riss müsste mit Zweikomponentenkleber verfugt werden um eine weitere Öffnung des Spalts zu verhindern.

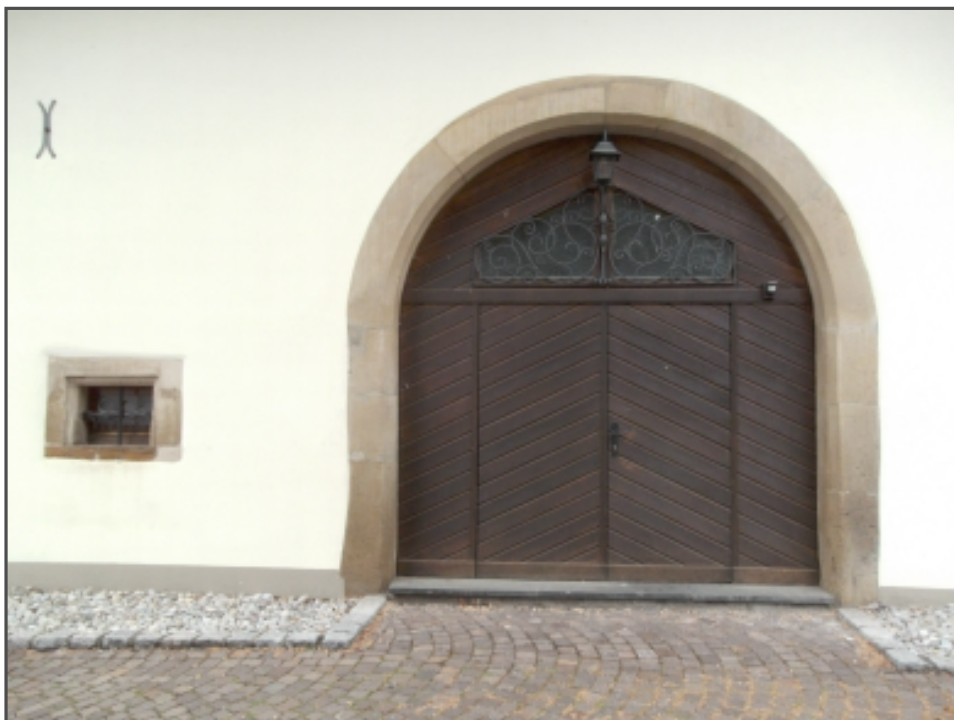
Ein großes vermutlich jüngeres Portal befindet sich auf der Rückseite des Gebäudes. Bei der Gestaltung des Oberlichtes kam diese wenig überzeugende Lösung zur Ausführung. Der verglaste Türausschnitt weicht von der Form des Bogens ab, wird daher nicht als harmonisch empfunden. Das Oberlicht ist auch etwas zu breit ausgeschnitten.

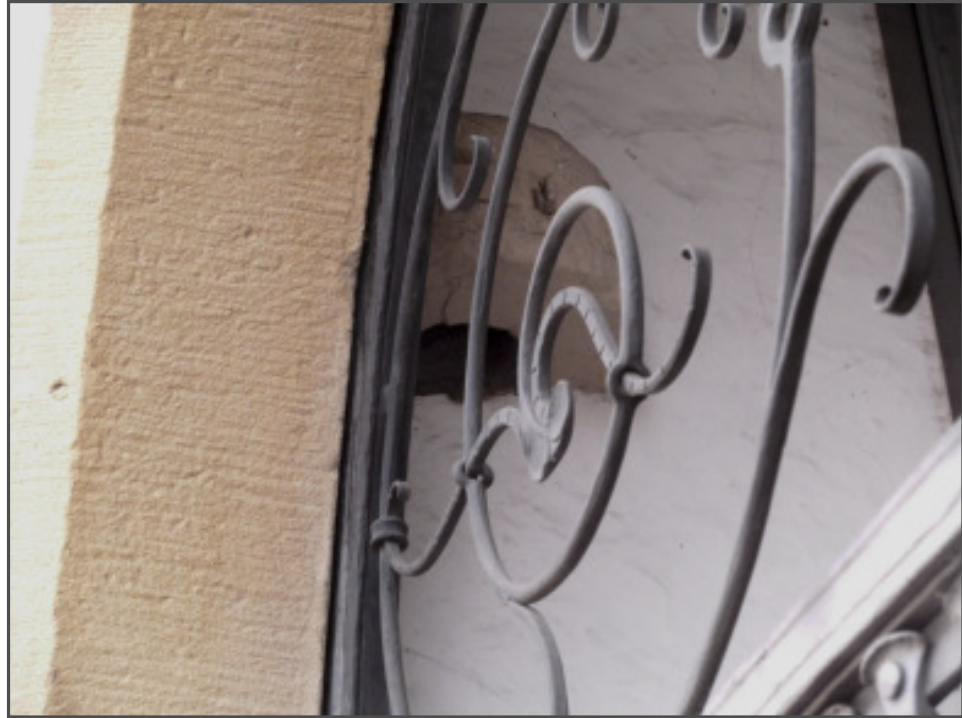
Das Steinscharnier der linken Seite von außen gesehen.
