Kapitel 08

Tore und Portale

Erfassungsbogen für Kleindenkmale

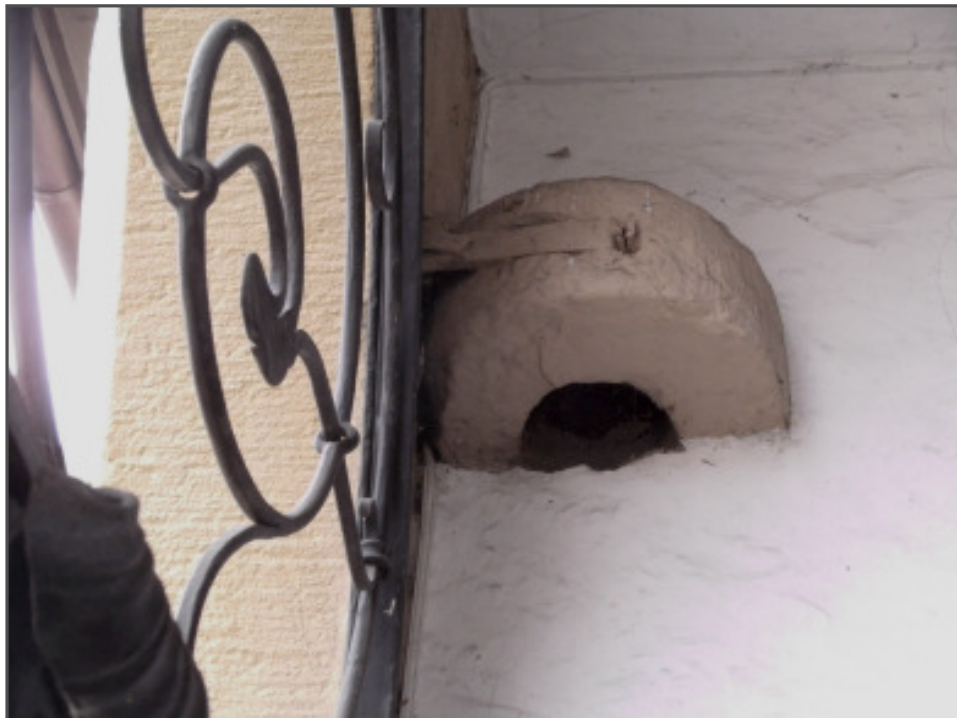
Der selbe Lochstein der linken Seite von innen gesehen
Die ehemals vorhandenen unteren Lochsteine wurden
entfernt. Es konnte nicht festgestellt werden, ob der eiserne
Bügel den Lochstein oder das schmiedeeiserne Gitter hält.

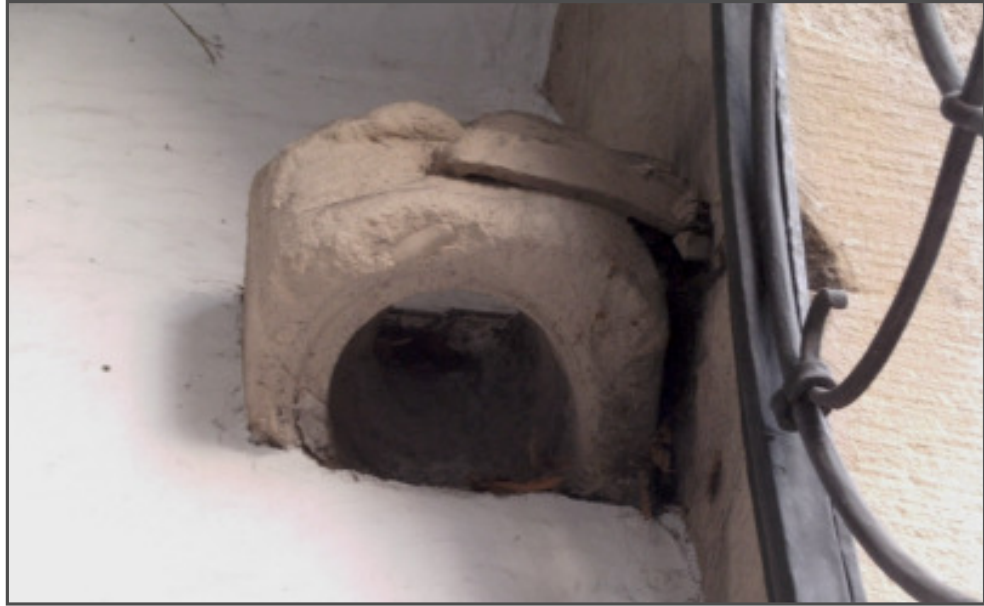
Der obere, rechte Lochstein mit eisernem Haltebügel. Von innen gesehen, teilweise vom Wandputz verdeckt.

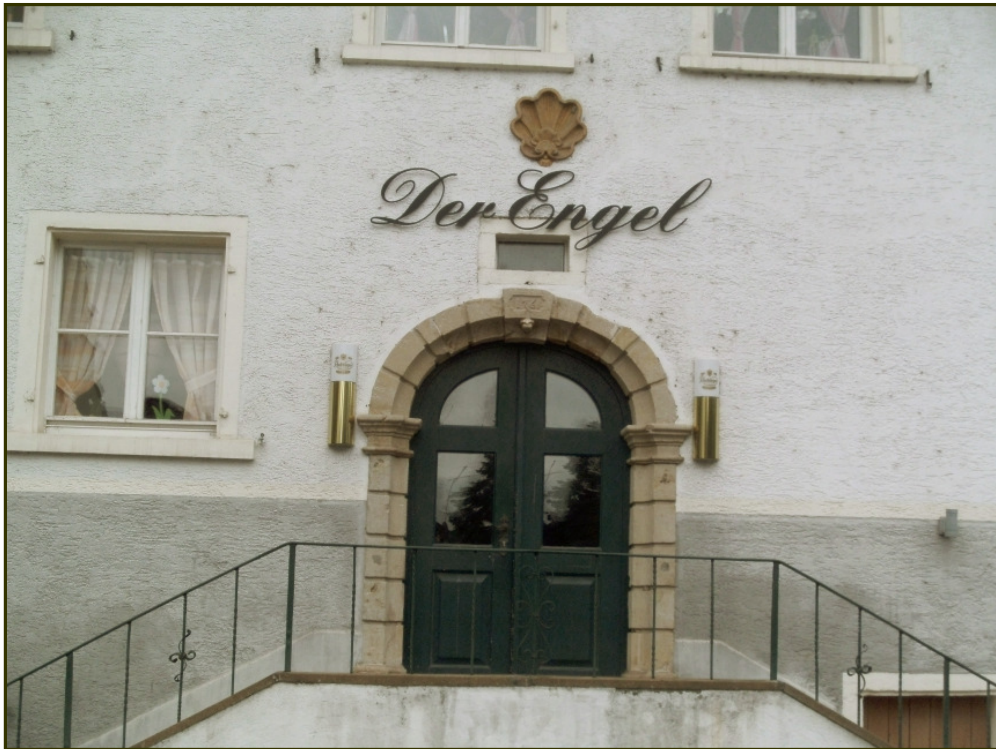
Portal des Gasthauses Engel in Rheinheim aus dem Jahre 1761. Die Tür kann stilistisch nicht zweifelsfrei bestimmt werden. Man wird das Objekt als Ganzes der Renaissance zuzuordnen, das Engelchen ist eindeutig Barock.

Zustand: Der Bogen weist diverse Schäden an den feingliedrigen Partien der verwendeten Sandsteine auf wie zum Beispiel abgestoßene Kanten und ausgebrochene Partien. Eine sachgerechte Sanierung des Portals wäre wünschenswert.

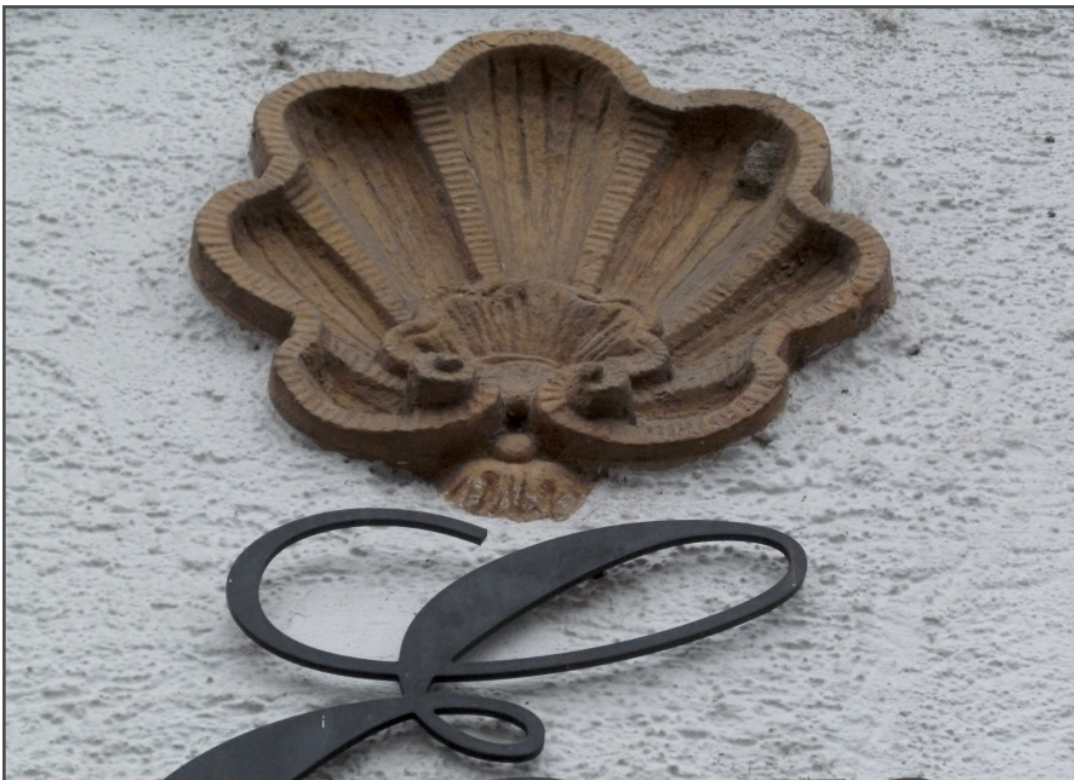
Die Muschel in Nahaufnahme. Rechts oben das kunstvoll aus
Lehm gebaute Nest einer Erdbiene oder einer Deltawespe.

In einer der breiten Fugen befindet sich die aus Lehm gebaute Kinderstube eines unbekanntes Insekts. Es könnte eine kleine Bienenart oder eine sogenannte „Deltawespe“ gewesen sein.

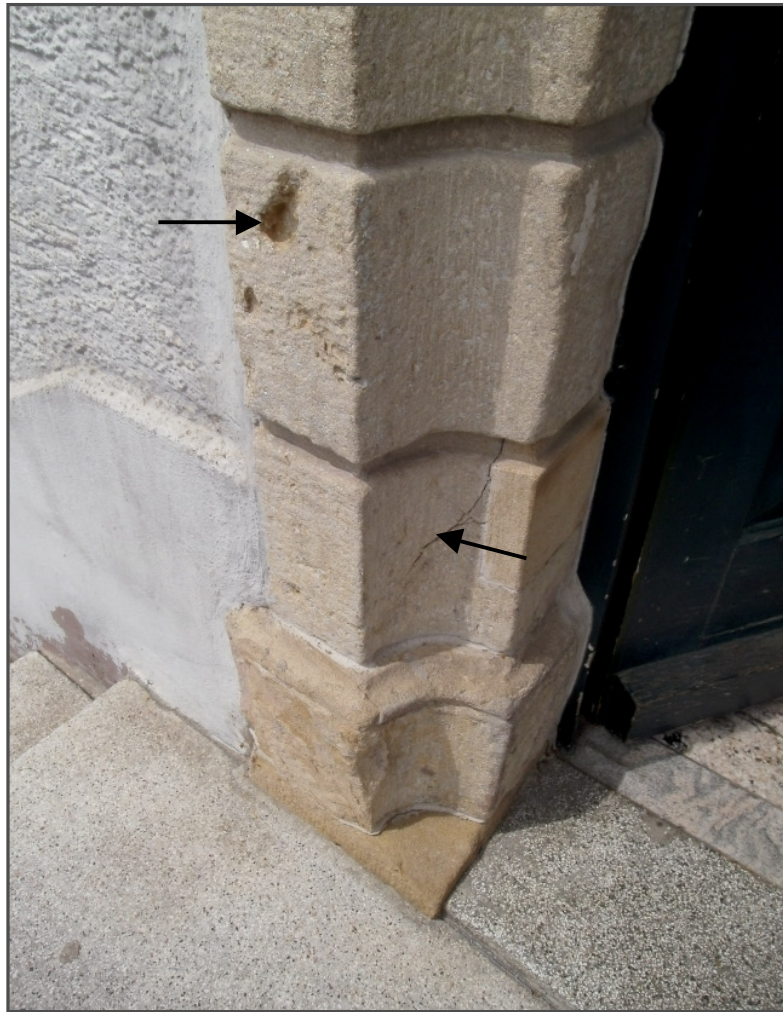
Frostschaden und Riss an der linken Türwange

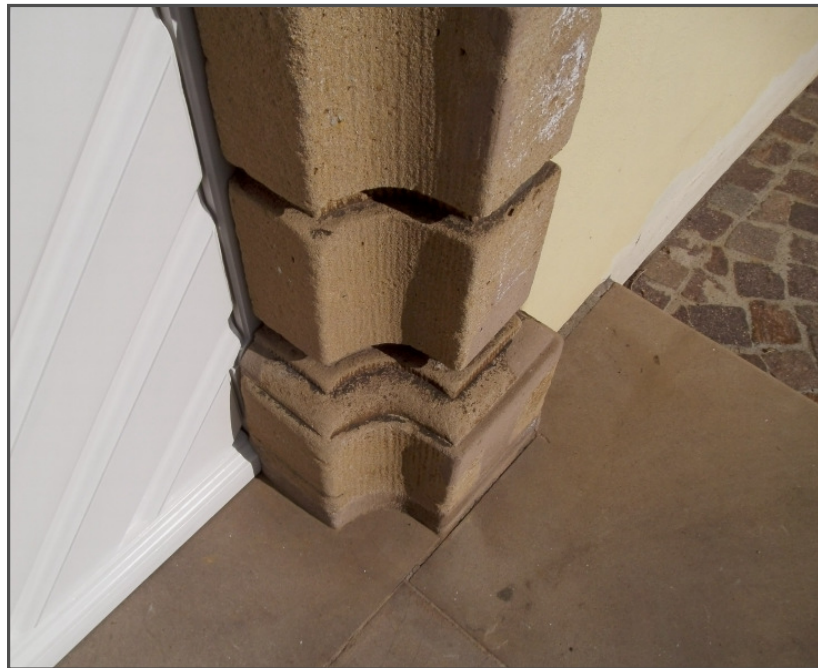
Hervorstehender Sockelstein, rechte Seite. Erfreulich ist, dass die Trittplatte aus dem selben Stein wie das Portal besteht.

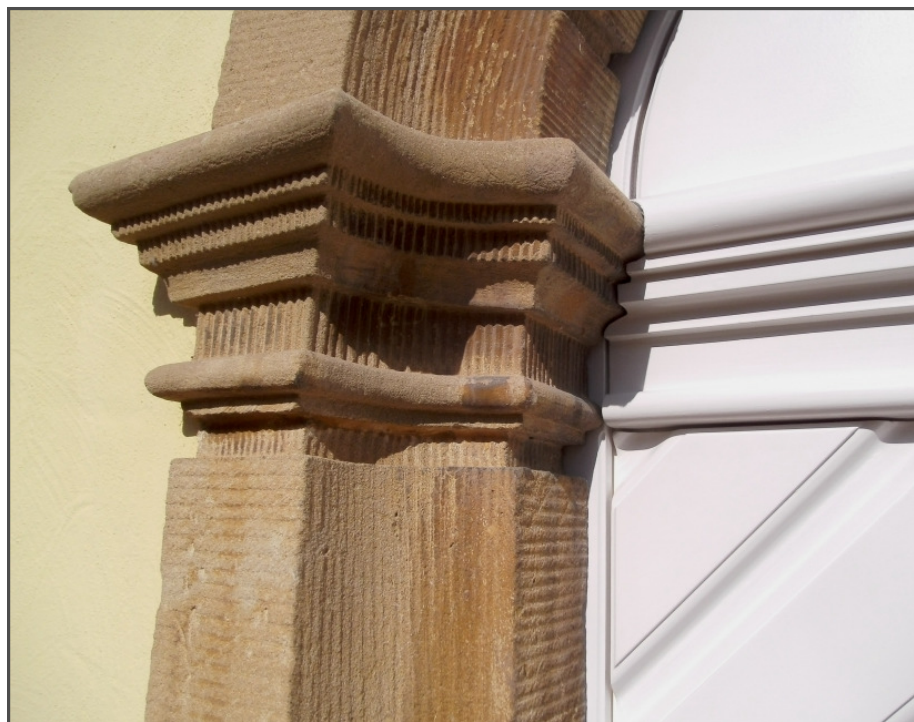
Kapitell links – auf ihm ruht der steinerne Korbboogen

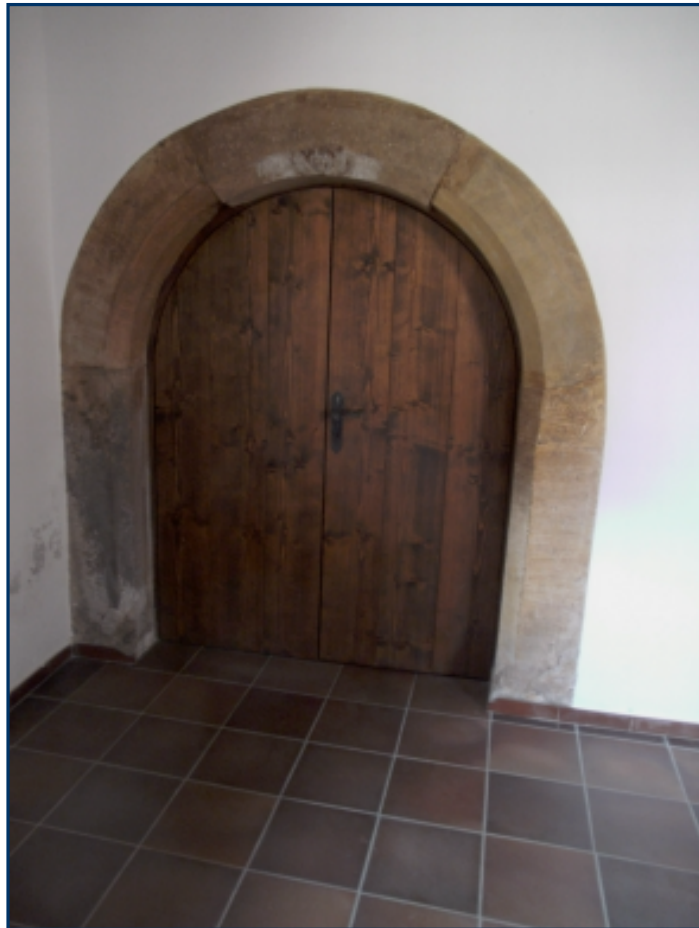
Nr. 6985.08.13

Kellertür im ehemaligen Pfarrhaus der Kirchengemeinde St. Michael in Rheinheim. Im oberen Rundbogen befindet sich ein Engelsköpfchen.

Wie man im Bild gut erkennt, gefährdet von unten aufsteigende Nässe die Steine der Türeinfassung. Wie man ebenfalls feststellen kann, hat der Bogenstein im First eine größere Breite als die beiden seitlichen Rundbögen. Er stammt möglicherweise von einer älteren, in Teilen wiederverwendeten Tür.

Zustand: Weitgehend in Ordnung. Das nahezu 500 Jahre alte Engelchen wurde jedoch mutwillig beschädigt. In das Gesicht des Engels wurden senkrechte Vertiefungen einkratzt, also Tränen. Irgend ein sentimentaler Mensch ist, ohne Rücksicht auf Denkmalschutzbelange, der Meinung, dass ein Engel einfach weinen muss.

Der Torbogen ist durch aufsteigende Nässe betroffen.
Auf die Besonderheit , dass der mittlere Bogenstein nicht auf die beiden seitlichen Bogensteine passt, wurde oben schon hingewiesen.

Wurde das Kleindenkmal bereits restauriert? NEIN, nicht erforderlich.

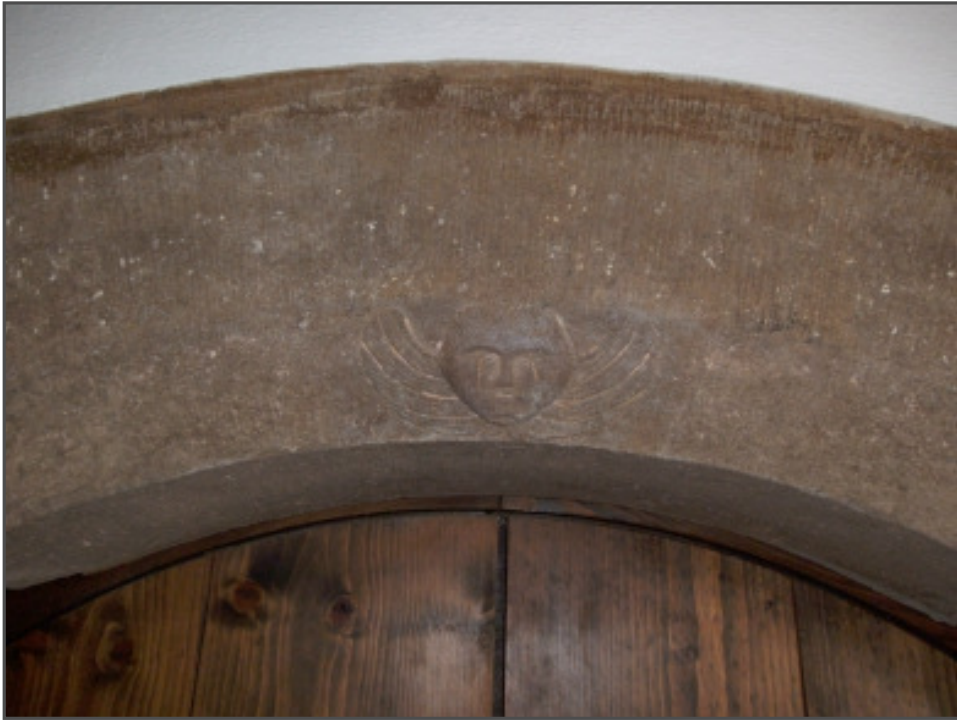
Der mittlere Bogenstein mit dem Engel auf der breiten Fasse.

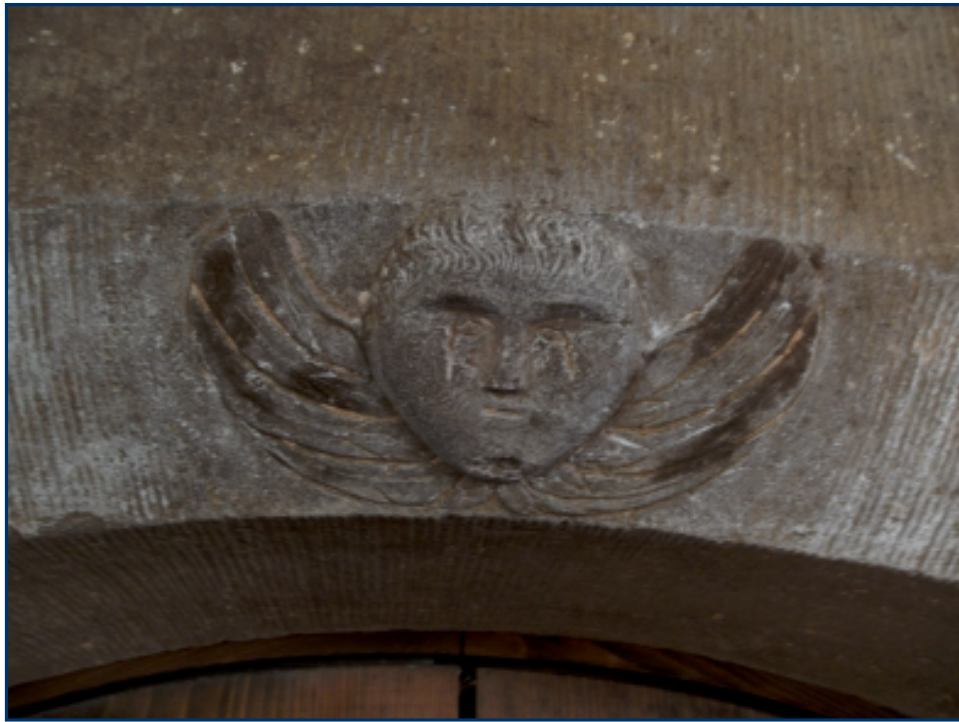
Engelsköpfchen, mit Wasser und Kreide sichtbar gemacht.

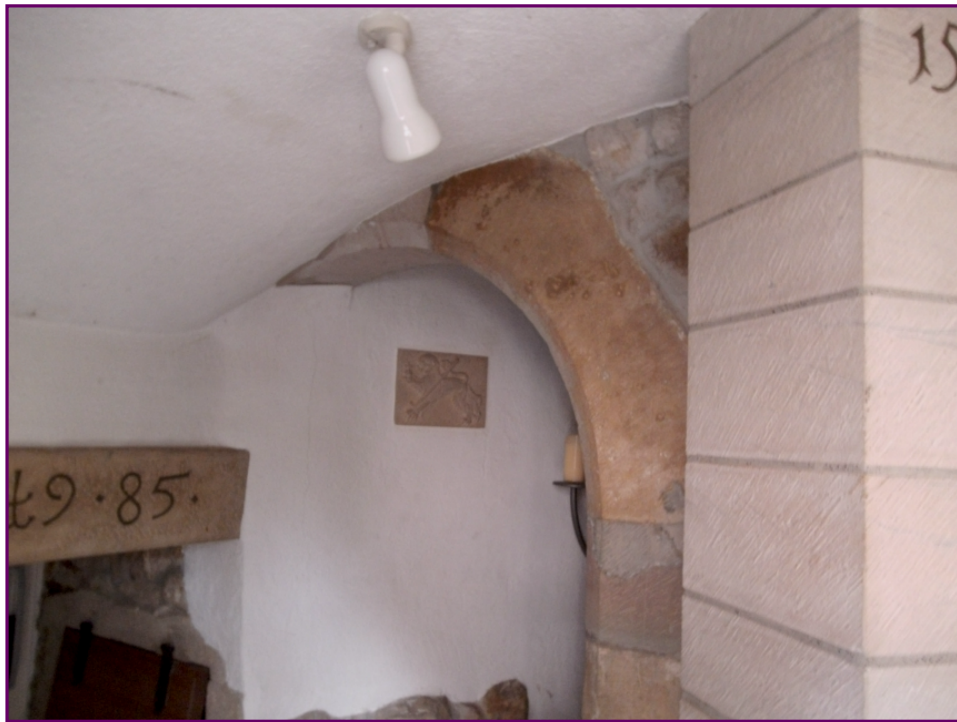
Nr. 6985.0814

Teil eines runden Bogens aus der Zeit der Gotik im ehemaligen Rathaus Rheinheim. In den umgebauten Kellerräumen befindet sich seit 1985 das Küssaberger Museum.

Der Bogen wurde im Zuge der Umbauarbeiten freigelegt und teilweise ergänzt. Die drei im Bild sichtbaren rötlichen Steine sind alt, der graue Teil des Bogens auf der linken Seite ist neu. Bei dem Torbogen handelt es sich vermutlich um einen früheren Kellereingang. Die bauliche Situation lässt sich nicht mehr rekonstruieren. Der nur noch teilweise erhaltene Zugang führt nun zu einem Gang, der zwischen den beiden Museumsräumen in der Trennwand verläuft.

Zustand: Der Bogen ist nur noch teilweise vorhanden. Er wurde beim Umbau der Kellerräume zum Museum entdeckt, freigelegt und teilweise ergänzt. Die örtlichen Verhältnisse erlaubten keine vollständige Ergänzung des Bogens. Man hätte sonst die Trennwand zum Gewölbekeller beschädigt.

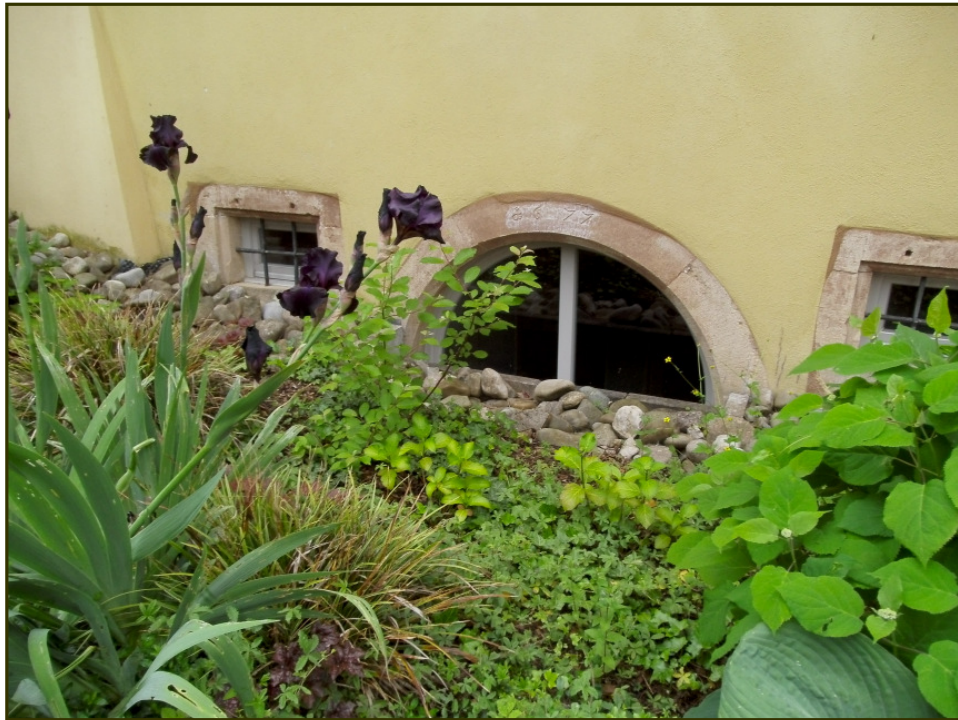
Nr. 6985.08.15

Rheinheim, ehemalige Pfarrscheune, die zum Begegnungszentrum „Die Brücke“ umgebaut wurde. Teilweise zugemauerter Kellerabgang der jetzt als Fenster dient.

Der unscheinbare Torbogen befindet sich im Anbau der einstigen Scheune. Die Jahreszahl 1677, vom unbekanntem Handwerker liebevoll gestaltet, ist im First des Bogens zu finden. Der Kellerabgang ist noch ganz im gotischen Stil ausgeführt obwohl das Gebäude erst 80 Jahre nach der Pfarrscheune erstellt wurde.

Zustand : in Ordnung. Keine Schäden, die repariert werden müssten.

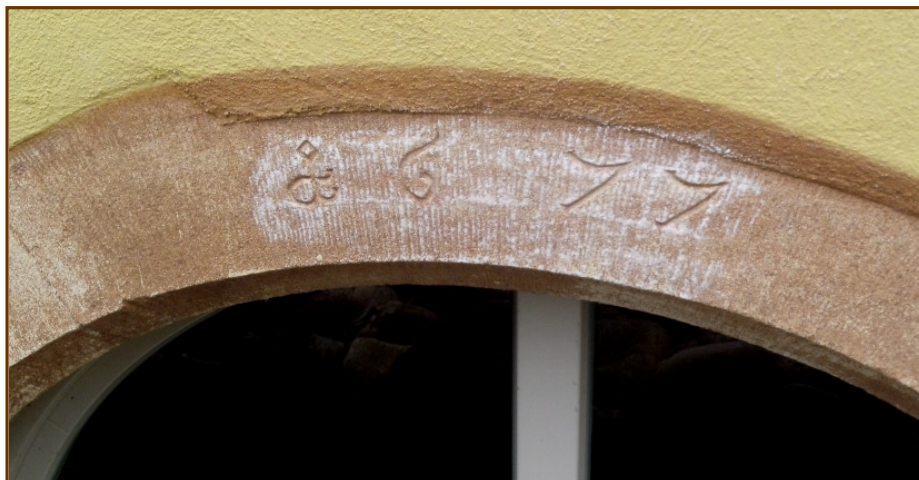
Jahreszahl mit Kreide sichtbar gemacht.

gut zu erkennen: die Ergänzung des oberen Randes mit Farbe.

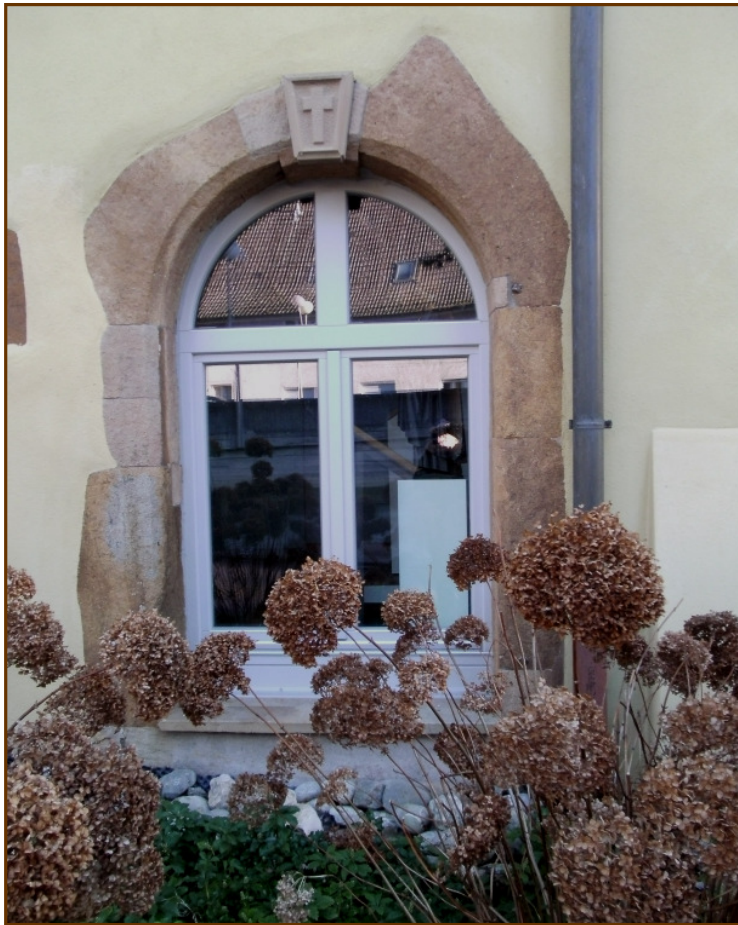
Die Steine wurden, wie zur Zeit der Gotik üblich, nahezu unbehauen zum Bogen zusammengesetzt und erst später fein bearbeitet.

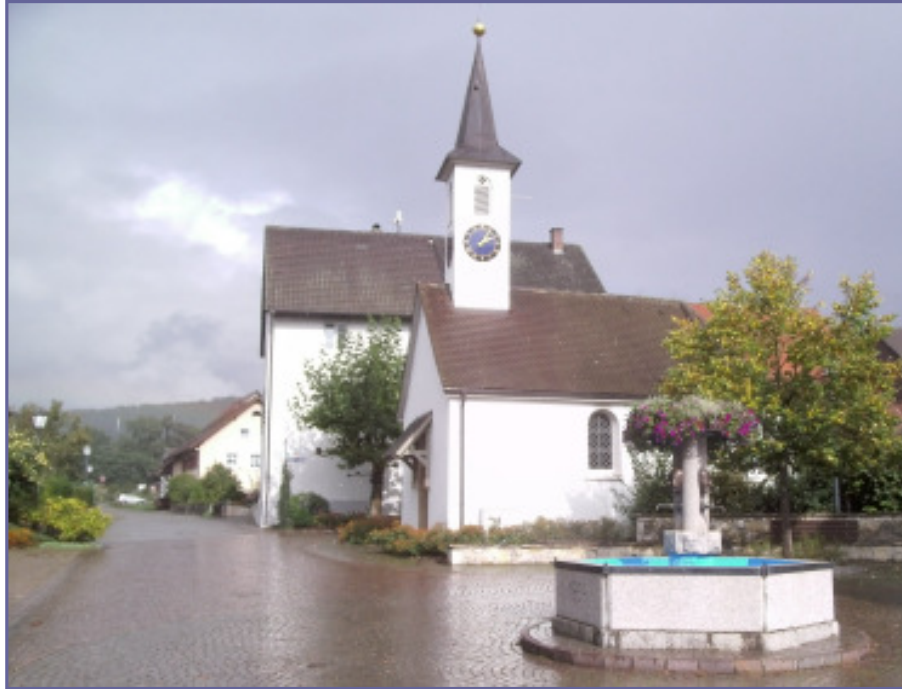
Dem heiligen Joseph geweihte Kapelle in Reckingen. Im Rundbogen des Eingangsportals findet man die Jahreszahl 1759.

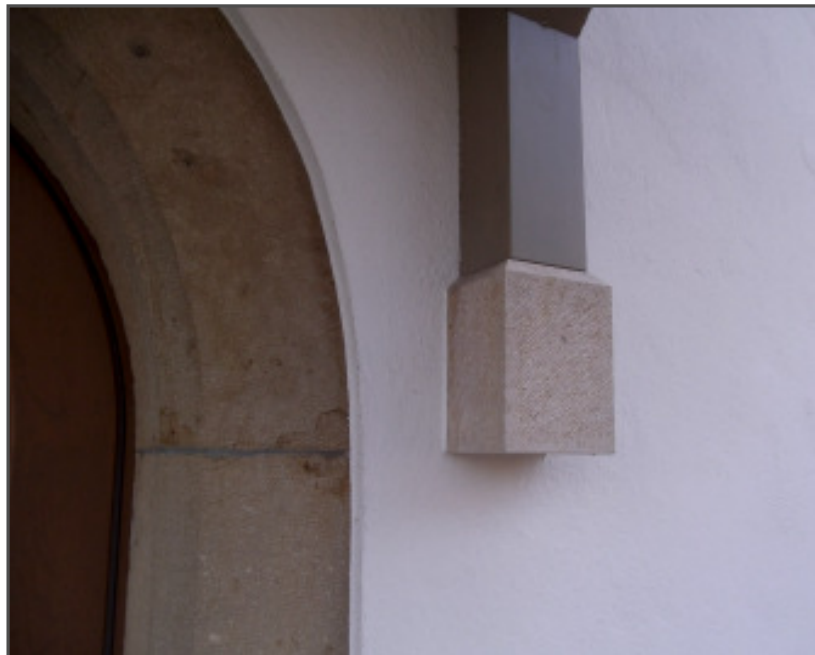
Konsole auf der sich das Vordach abstützt

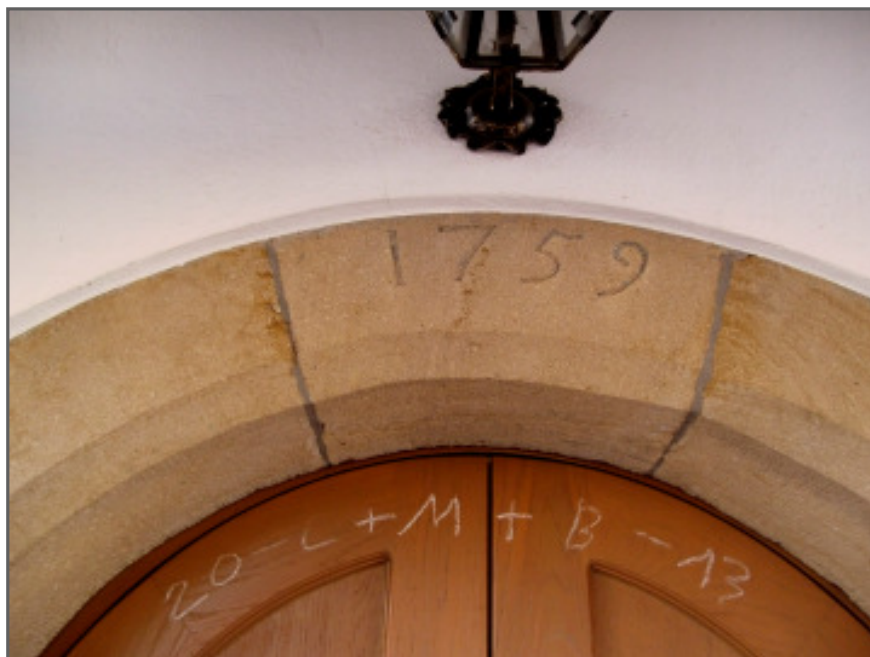
Firststein mit Jahreszahl 1759

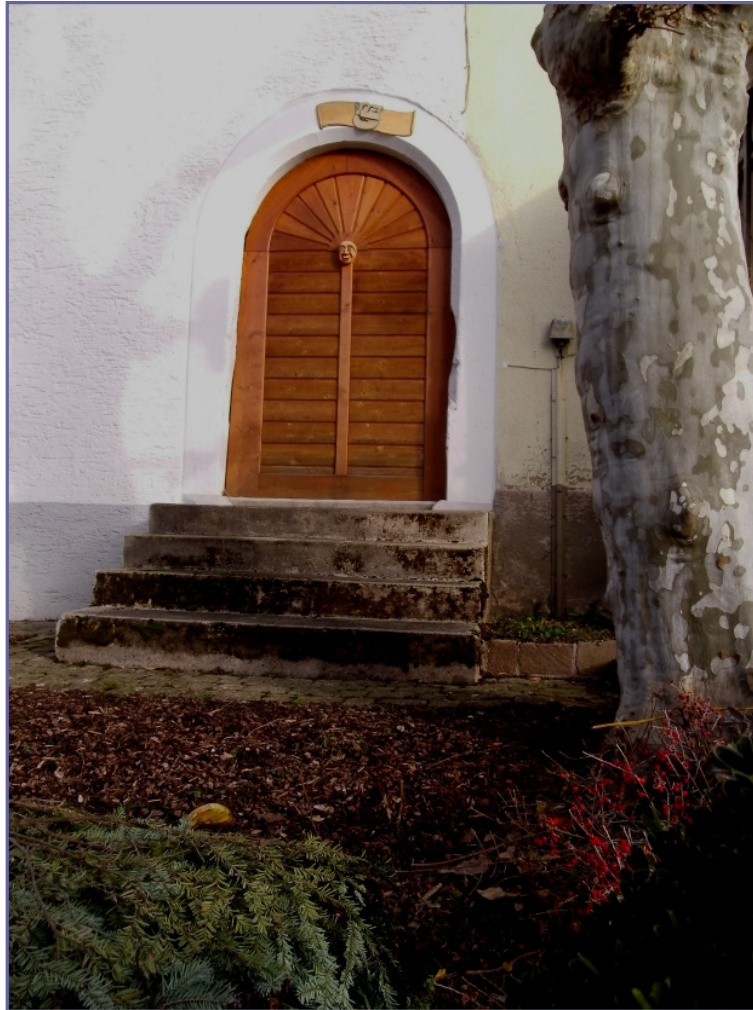
Reckingen: Tür des ehemaligen Vogtshauses in der Lindenstraße 5. Das Gebäude hatte einst einen repräsentativen Treppengiebel, der aber wegen der hohen Kosten der Sanierung vom Eigentümer nicht erhalten werden konnte.

Über der Tür findet man die Jahreszahl 1552 und das Bild eines Pfluges, das kulturhistorisch von Interesse ist. Auf der rechten Seite des Torbogens befindet sich eine steinerne „Vogtsrose“, deren Bedeutung im nachfolgenden Text erläutert wird.

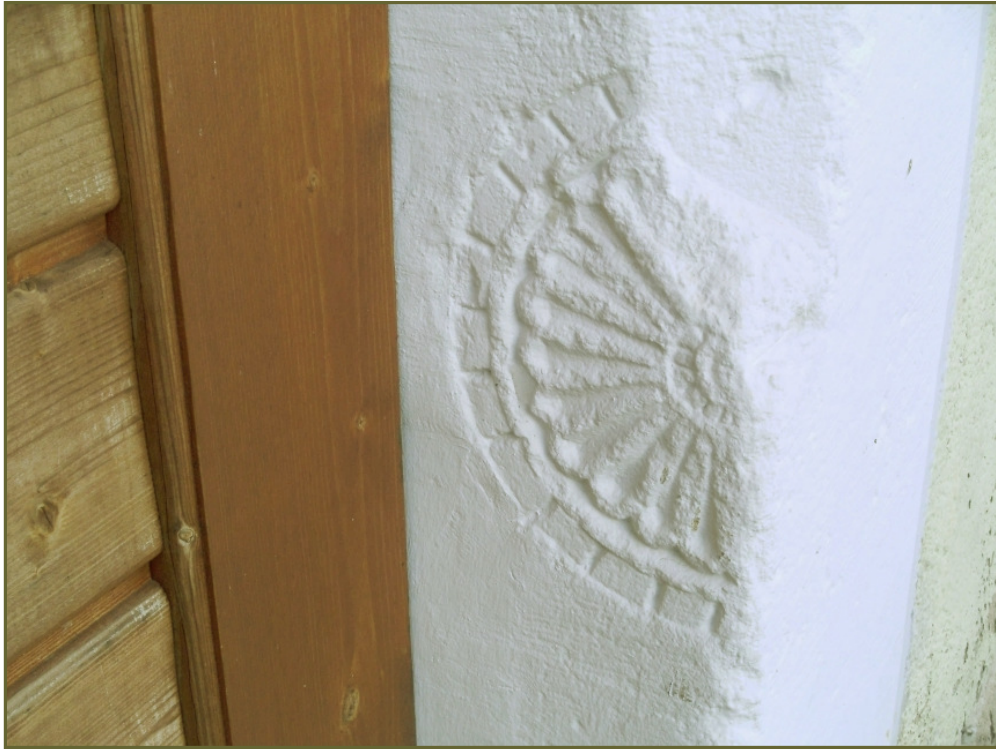
Die Vogtsrose auf der rechten Türwange

Der Verfasser dieser Datei nimmt an, dass es sich bei dem abgebildeten Ornament um eine sogenannte „Vogtsrose“ handelt. Die Annahme ist nicht bewiesen. Die Rose galt im Mittelalter als besonderes Schutzzeichen. War jemand auf der Flucht und in Gefahr, von seinen Verfolgern körperlich misshandelt oder gar getötet zu werden, so konnte er seine Hand auf die Rose legen und war dann zunächst vor Willkürhandlungen aller Art in Sicherheit. Eine Strafe war dann so lange ausgesetzt bis eine richterliche Entscheidung ergangen war. Der Verfolgte konnte sich nun auch um einen Rechtsbeistand kümmern und war vor Lynchjustiz sicher. Vieles spricht dafür, dass es sich tatsächlich um das erwähnte Symbol der Rose handelt. Unter anderem die Tatsache, dass sich am Amtshaus des Klosters St. Blasien in Kaiserstuhl / CH ebenfalls eine Rose befindet, die man in etwa sechs Metern Höhe an einem der großen Stützpfeiler auf der Nordostseite des Gebäudes findet.

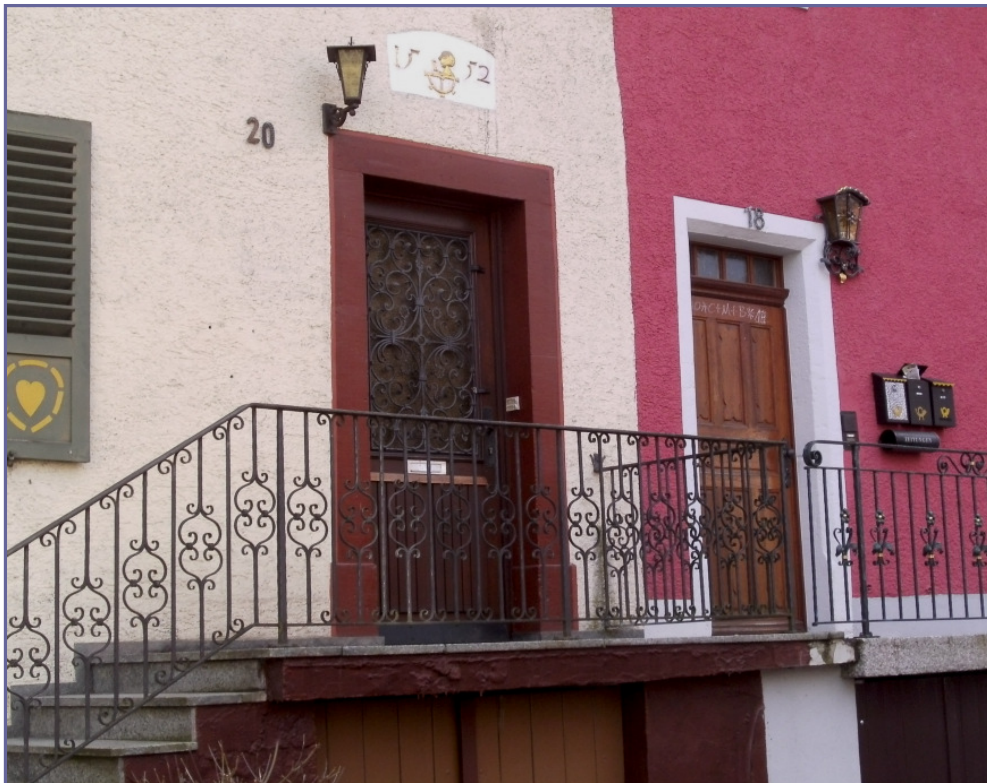
Haustür des Hauses Lindenstraße 20 in Reckingen. Über der Tür findet man die Jahreszahl 1552 sowie den Kopf eines Mohren, darunter ein halbes Mühlrad.

Zustand: einwandfrei, ohne Schäden, aber leicht verschmutzt.

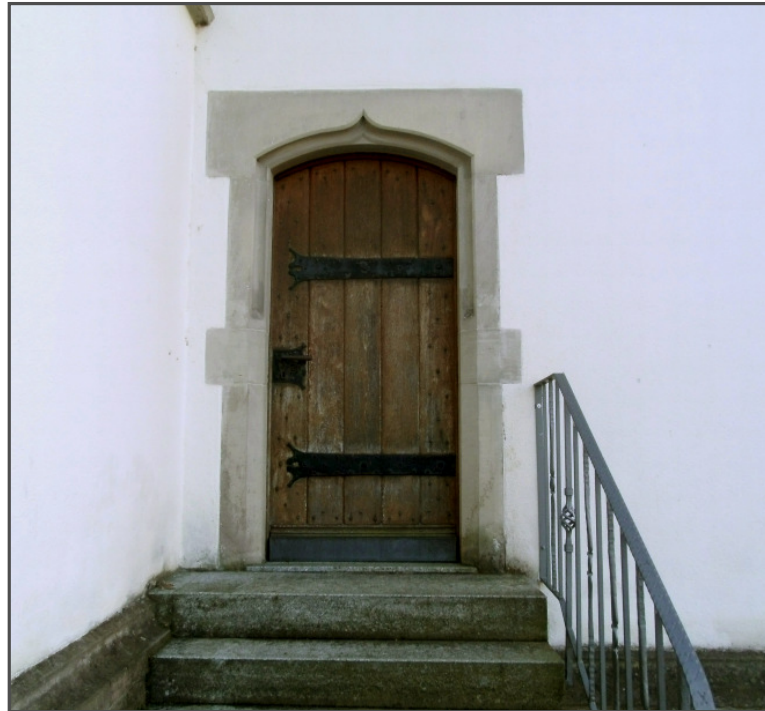
Neugotische Seitentür auf der Nordseite der Sankt Anna Kirche in Dangstetten. Sie liegt die meiste Zeit im Schatten. Ihr Rand hat keine scharfe Begrenzung gegen den umgebenden Putz der weißen Wände.

Die Sankt Anna Kirche, die im Jahre 1900 neu erbaut wurde, hat insgesamt drei Portale. Diese bestehen aus einem feinkörnigen grauen Stein dessen Herkunft nicht bekannt ist. Vermutlich stammt der Stein aus einem Steinbruch bei Kadelburg, und wurde dort im „Stahlbächle“ gebrochen. Die geologische Formation heißt „Keuper“, der Stein wäre ein Schilfsandstein.

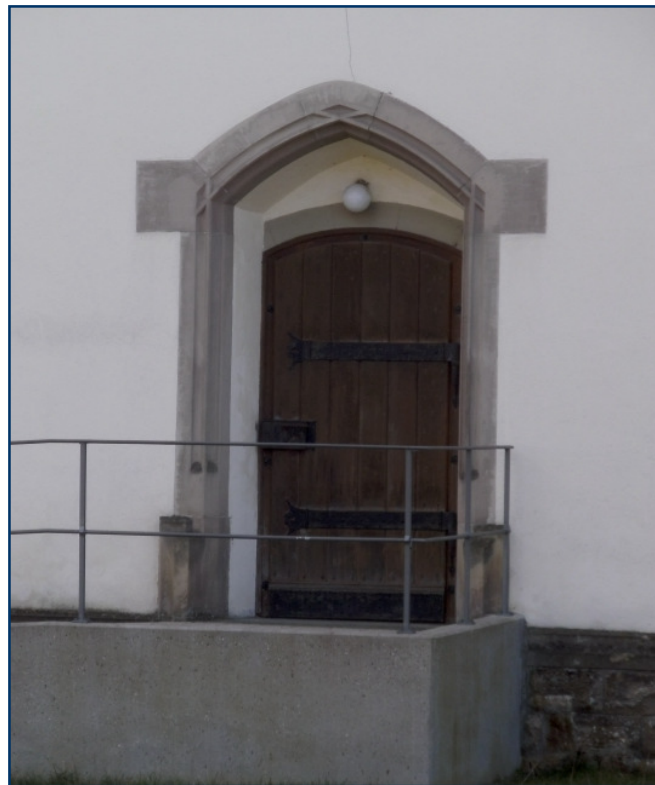
Seitentür zur Kirche mit der neu angebrachten Rollstuhlrampe anstelle einer ursprünglich dort vorhandenen Treppe. Die Rampe ist sicher eine nützliche Sache. Die Tür hat hierdurch aber sehr verloren – insbesondere auch wegen des hässlichen Grautons des Betons, den man durch einen olivgrünen Anstrich abmildern könnte. Aber auch das Geländer ist eine lieblos ausgeführte Arbeit unharmonisch in seinen Proportionen und gänzlich ohne Stil.

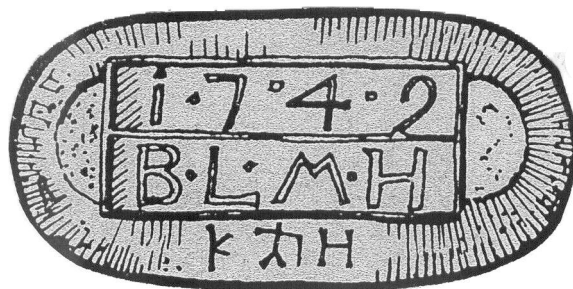
**Die Kartusche
gezeichnet von W. Pabst**

H = ca. 0,47 m
B = ca. 0,76 m

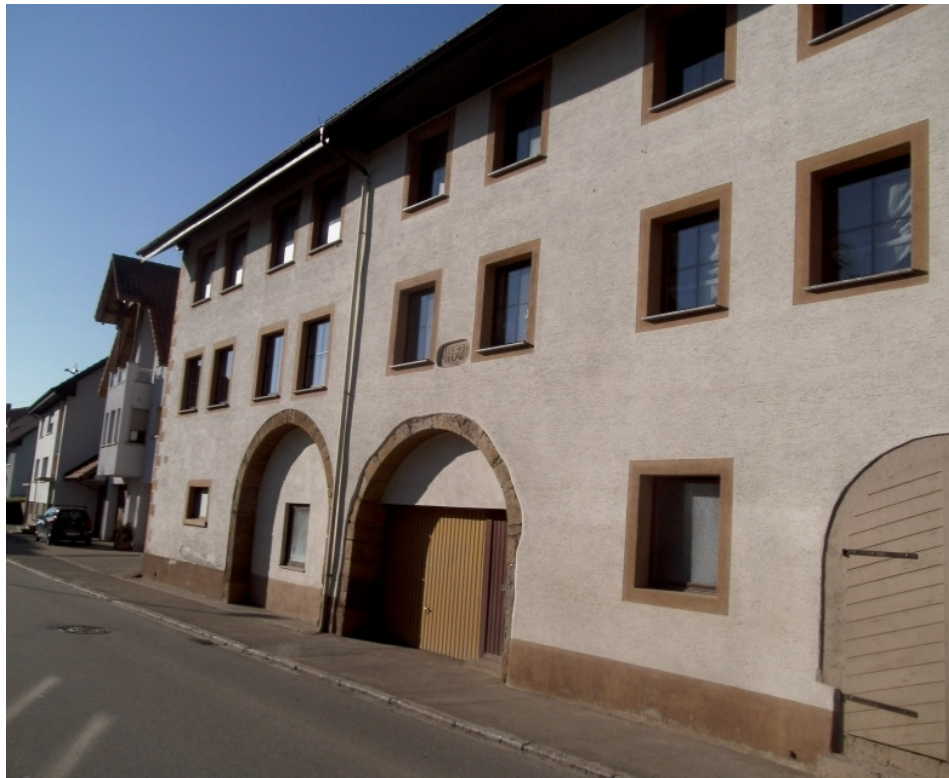
Die beiden Tore mit der Kartusche über dem rechten Bogen. Das Gebäude liegt unmittelbar an der Straße.

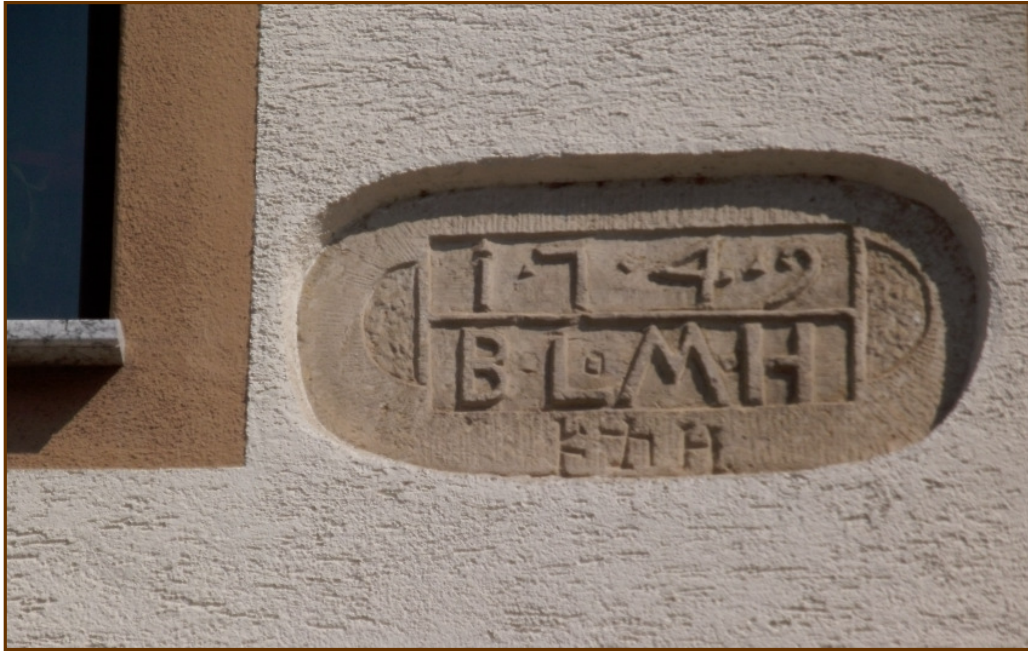
Die Kartusche und was man darauf erkennt.

Die Kartusche nennt als Baujahr des Anwesens das Jahr 1749. Darunter stehen die Buchstaben BL und MH. Dabei könnte es sich um die Anfangsbuchstaben aus dem Namen des Mannes (BL) und die Initialen aus dem Namen der Frau (MH) handeln. Auskunft hierüber können nur noch die Kirchenbücher geben, die sich aber inzwischen nicht mehr beim Pfarramt in Rheinheim sondern beim Erzbischöflichen Ordinariat in Freiburg im dortigen Archiv befinden. Am untersten Rand der Kartusche sieht man die Buchstaben K und H und dazwischen ein sogenanntes Steinmetzzeichen. Anhand dieses Zeichens konnte die damalige Innung der Steinmetze feststellen, welcher Meister am Bau beschäftigt war und bei welcher Bauhütte dieser Handwerker seine Ausbildung erhalten hatte. Dieser unbekannte Steinmetz setzte zusätzlich zum Steinmetzzeichen die Initialen seines Namens auf die Kartusche was eigentlich einen Verstoß gegen die geltenden Regeln der Zunft darstellt.

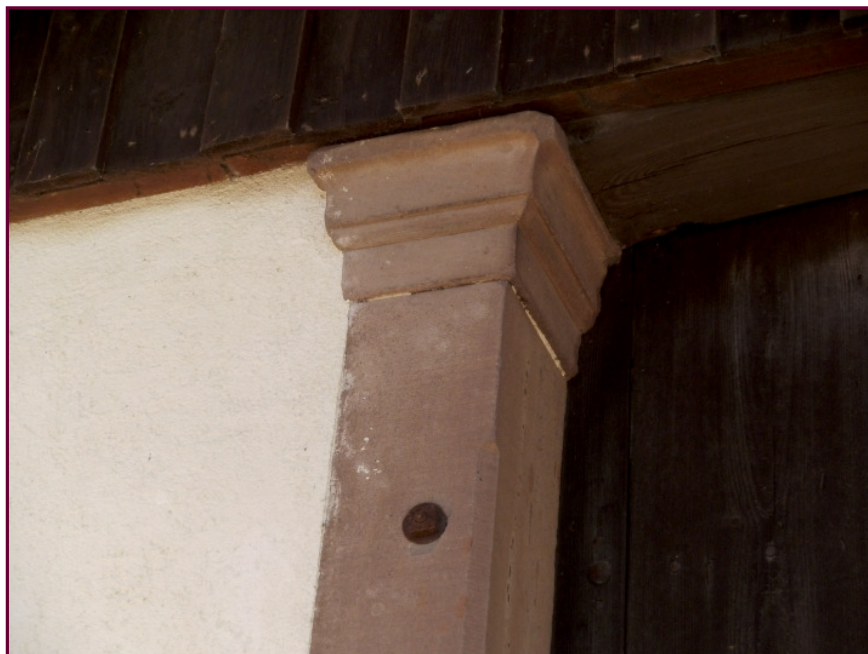
Die Lichtverhältnisse für ein Foto sind unter dem großen Dach nicht ideal. Man erkennt aber relativ gut das Kapitälchen und die altertümliche Schraube mit der das Tor auf dem Pfeiler befestigt ist.

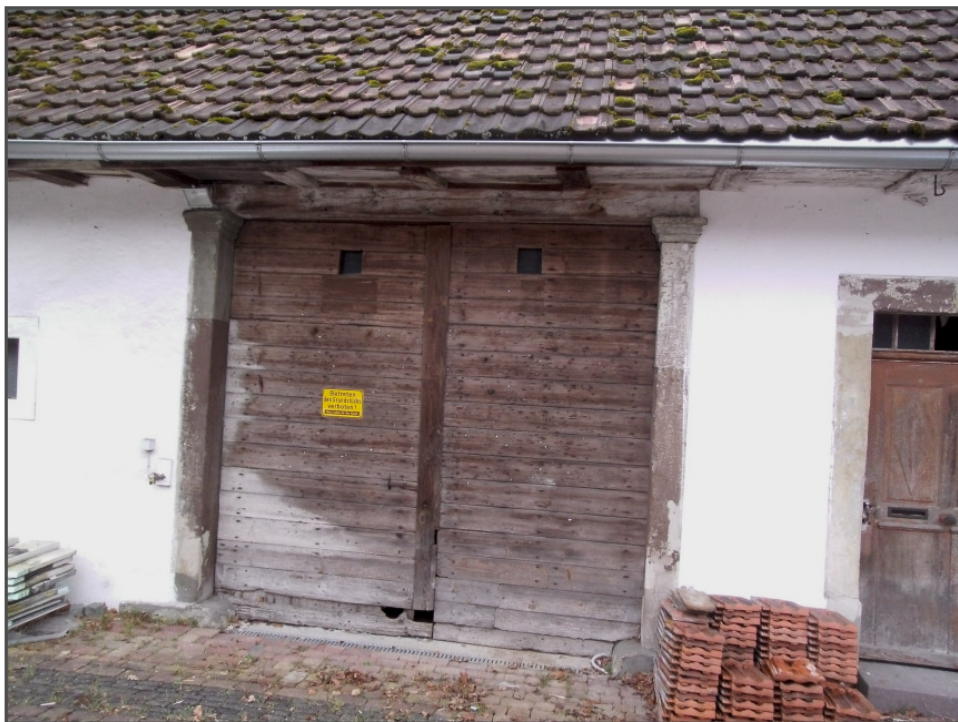
Das Haus ist seit langem sanierungsbedürftig. Was dann mit dem Tor geschehen wird, ist völlig ungewiss.

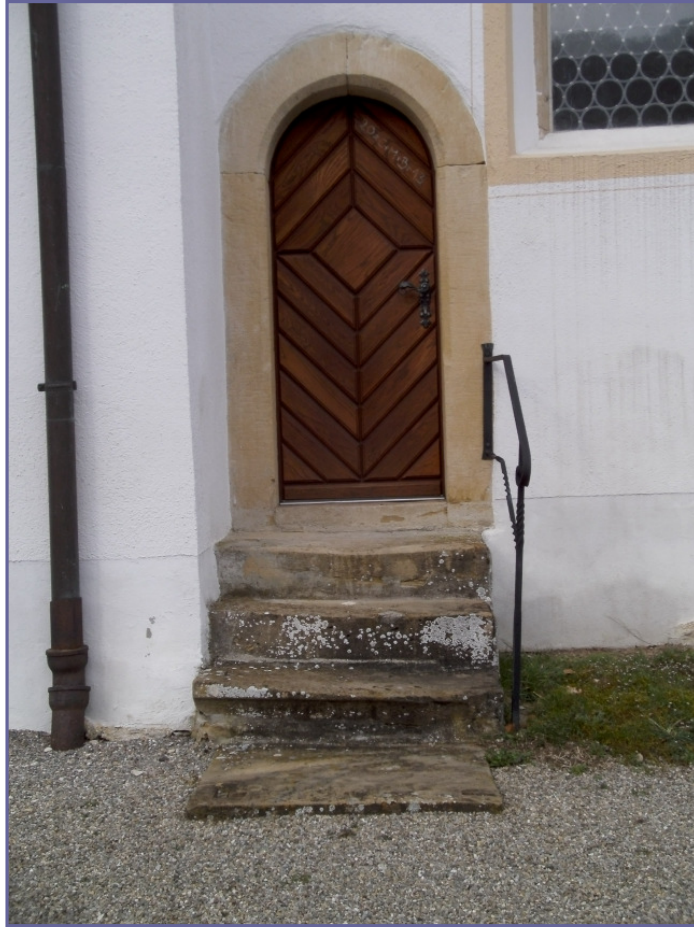
Antoniuskapelle in Küssnach: schmale, hohe Tür, die sich direkt zum Altarraum öffnet. Sie hat noch ihre originale Treppe, wie man an den ausgetretenen Stufen sieht.

Man sollte die Stufen einfach so lassen wie sie sind, denn sie erzählen uns von den vielen Menschen, die hier aus und eingingen, von den jungen Ministranten und den Pfarrern, von der fleißigen Mesnerin und von den Familienfesten die einst hier in der Kapelle gefeiert wurden. Allenfalls würde man die drei ausgetretenen Tritte einfach umdrehen.

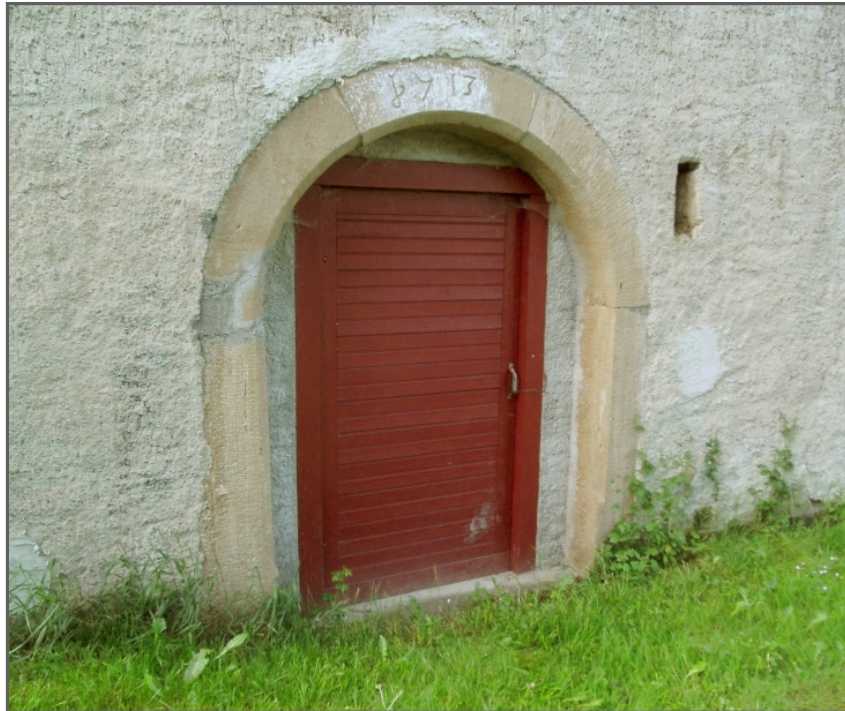
Tür mit Jahreszahl 1713 an einem Haus im Zehntscheuerweg in Küssnach. Eine zweite, fast identische Tür jedoch ohne eine Signatur befindet sich „rechts“ vom abgebildeten Tor. Vermutlich handelt es sich bei den Räumen hinter der Tür um die ehemaligen Stallungen.

Bei beiden Torbögen sind die originalen Holztüren nicht mehr vorhanden. Wie diese aussahen, ist nicht bekannt. Sie wurden durch rechteckige Einbauten ersetzt, der Bogen wurde teilweise zugemauert.

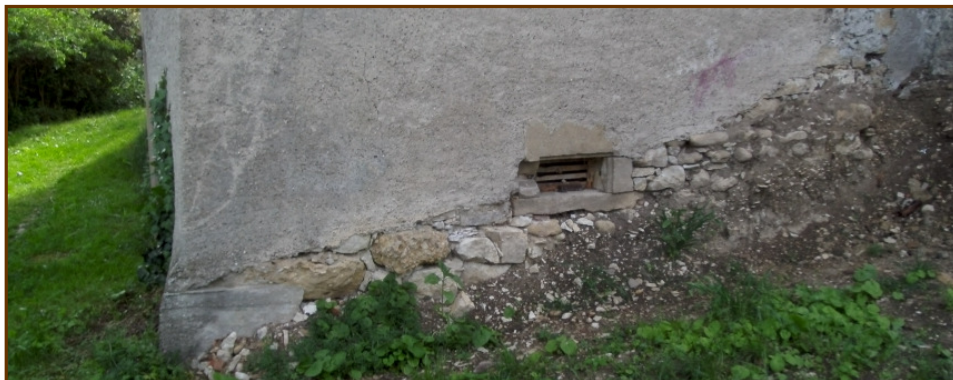
Die nordwestliche Ecke des Gebäudes mit dem Fundament, das aus Bruchsteinen besteht. Die Fugen sind offen, ohne Mörtel.

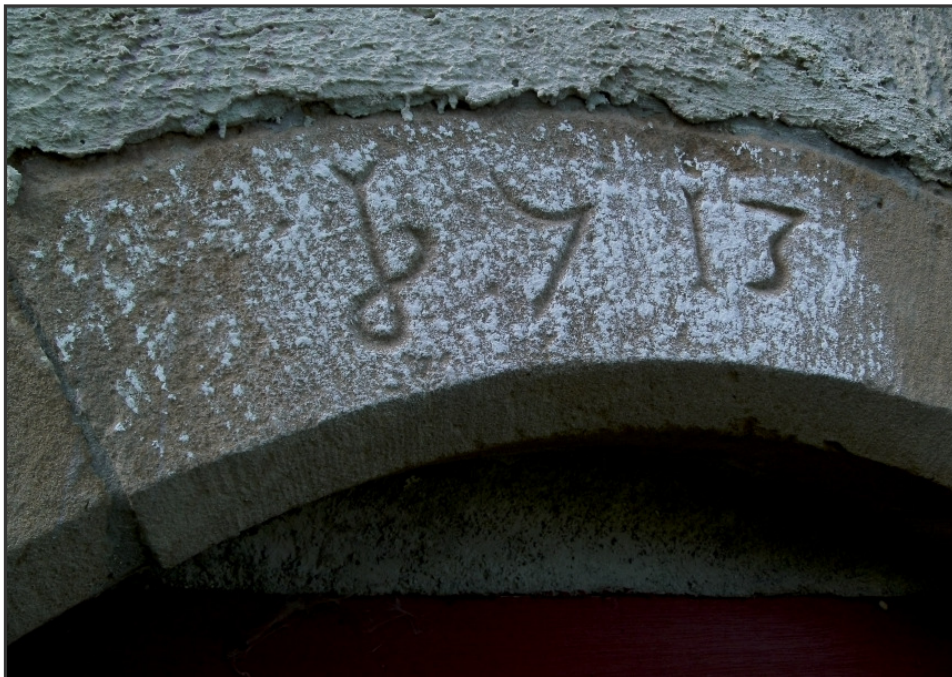
Die Jahreszahl 1713 – mit Tafelkreide sichtbar gemacht. Der Wandputz erscheint im Bild blau, weil das Objekt im Schatten lag.

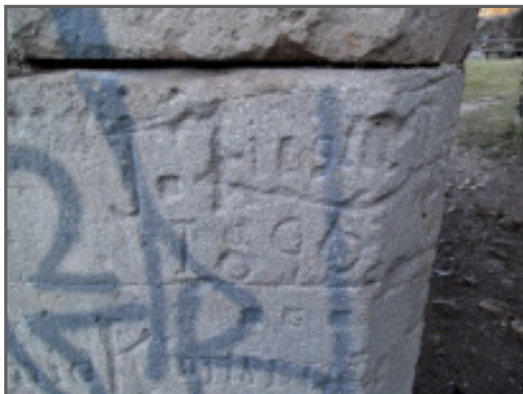
Zustand: Zahlreiche Gravuren und „Kunstwerke“ mit der Spraydose verunstalten die Umgebung und das Tor selbst.

Farbschmierereien und Gravuren „zieren“ die Mauersteine des Torbogens. Teilweise sind diese Malereien schon alt. Unter anderem findet man die Jahreszahl 1896. Das Tor liegt meistens im Schatten, daher erscheint das Bild in intensivem Blau. Bei Sonnenlicht, also bei Aufnahme am Morgen zeichnen sich die Gravuren nicht ab.
