Kapitel 08

Tore und Portale

Erfassungsbogen für Kleindenkmale

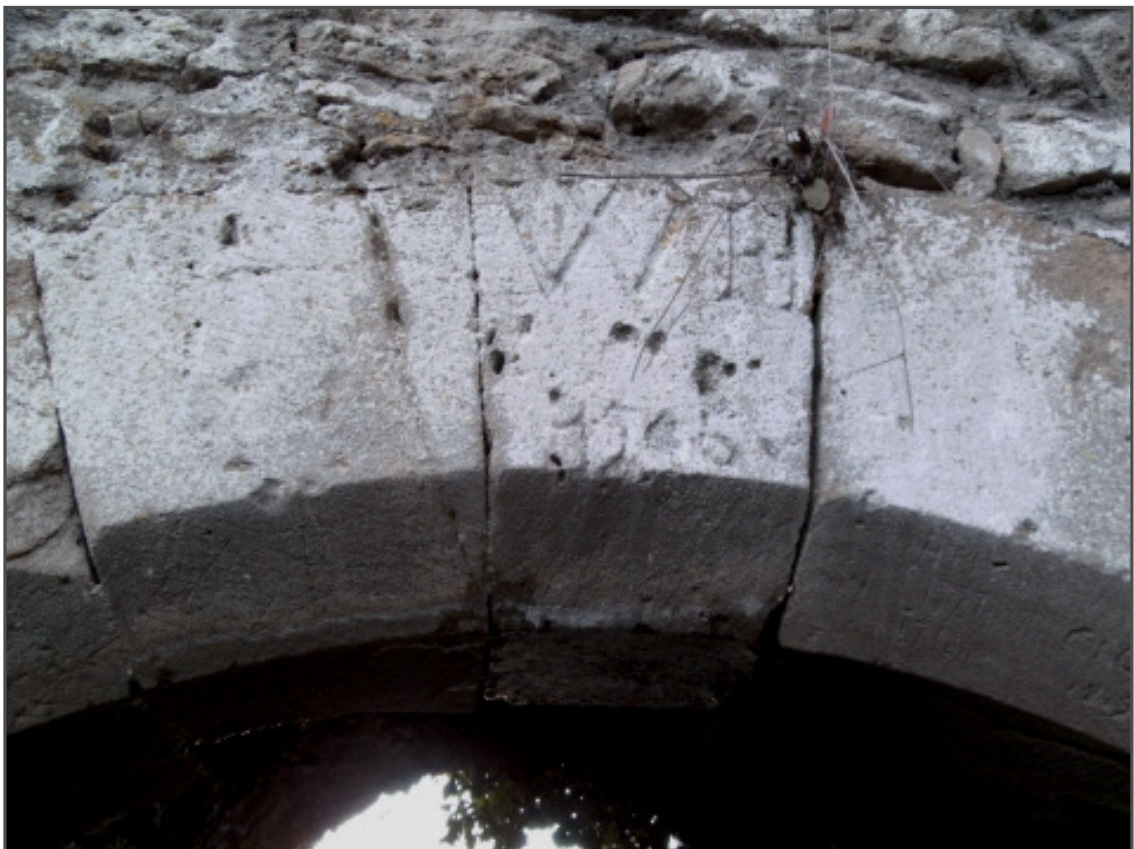
Als Besucher der Burg durchschreitet man das Tor zumeist ohne auf Details zu achten. Im Firststein des Bogens, der auf der Folgesseite abgebildet ist, findet man die Jahreszahl 1546 und die Initialen „WH“. Es erhebt sich die Frage, ob die Schildmauer erst 1546 erbaut wurde und welcher Name sich hinter den Initialen verbirgt. Zur angegebenen Zeit regierte Johann Ludwig von Sulz (1535 bis 1547). Er hätte sicher nicht zugelassen, dass sich jemand anderer als er auf dem Torbogen verewigt hätte. Unvorstellbar auch, dass sich ein Baumeister damals auf diese Art und Weise der Nachwelt überliefert hätte. Er hätte allenfalls ein kleines bescheidenes Steinmetzzeichen angebracht, wie man es zum Teil noch an Gebäuden aus der Zeit der Gotik findet. Es wird davon ausgegangen, dass die beiden großen Anfangsbuchstaben aus späterer Zeit stammen. Vermutet wurde, dass das „W“ eventuell für Wellenreuther stehen würde. Wellenreuther war Leiter des damaligen Staatlichen Hochbauamtes und war einst mit der Freilegung und der

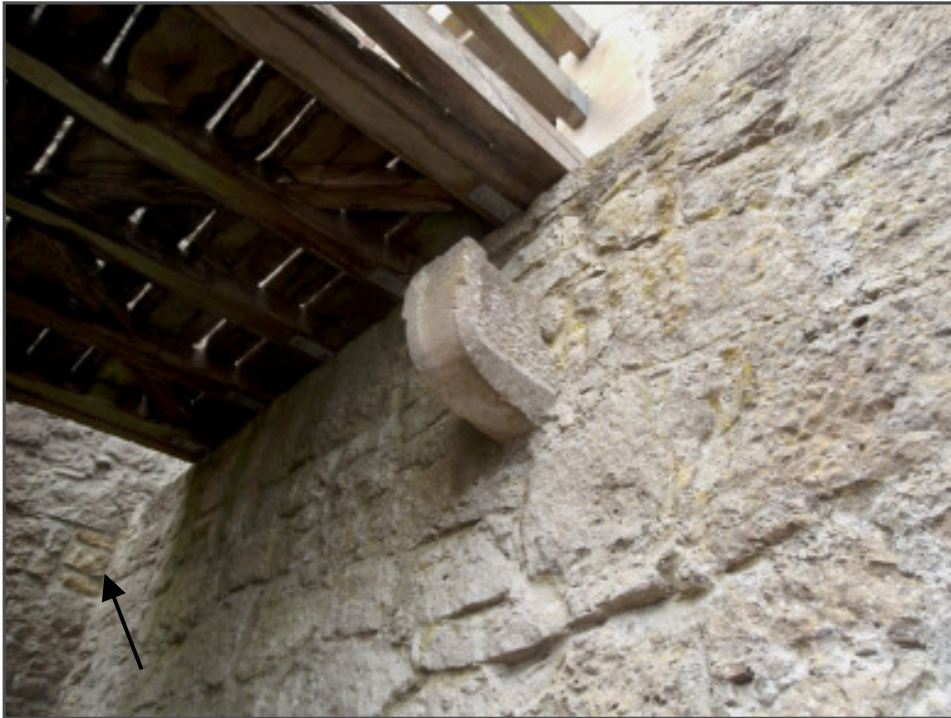
Große Konsole auf der früher der Balken für die Scharniere der Zugbrücke lag. Dieser Balken steckte „links“ in einem Mauerloch, das beim Neubau der Zugbrücke zugemauert wurde. Man kann diese Maueröffnung noch schwach an den ockerfarbenen Steinen erkennen.

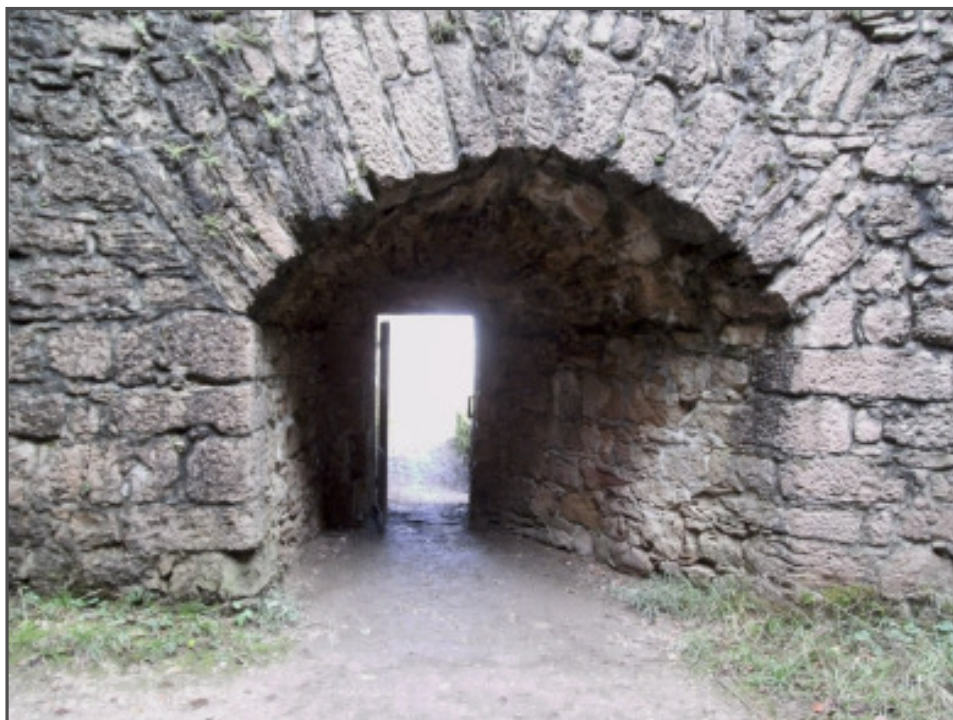
Die Nische von innen im Dämmerlicht der Großen Bastion

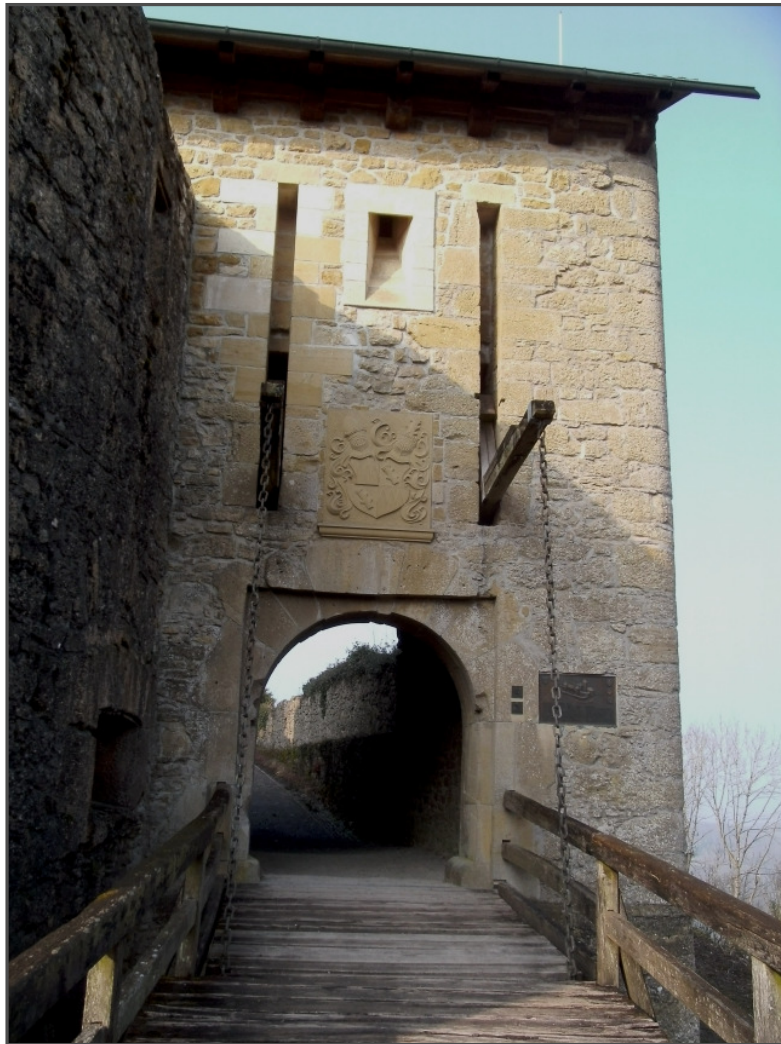
Hauptzugang zur Küssaburg neben der „großen Bastion“ aus dem Jahre 1529 mit Zugbrücke, Wappen und Pechnase

Das Wappen ist in Datei Nr. 0608 ausführlich beschrieben. Das Tor hatte einst, bevor die Burg ausbrannte, zwei hölzerne Türflügel und öffnete sich nach innen. Hinter dem Torbogen findet man zwei Balkennischen. Die Nische auf der linken Seite ist etwa 3 m tief. In ihr verbarg sich einst ein mächtiger Balken, mit dem man heraus zog, wenn man das geschlossene Tor sichern und verkeilen wollte.

Zustand: Das Tor ist einigermaßen in Ordnung. Die steinernen Scharniere des einstigen Burgtores befinden sich auf der Innenseite des Tores und sind stark beschädigt.

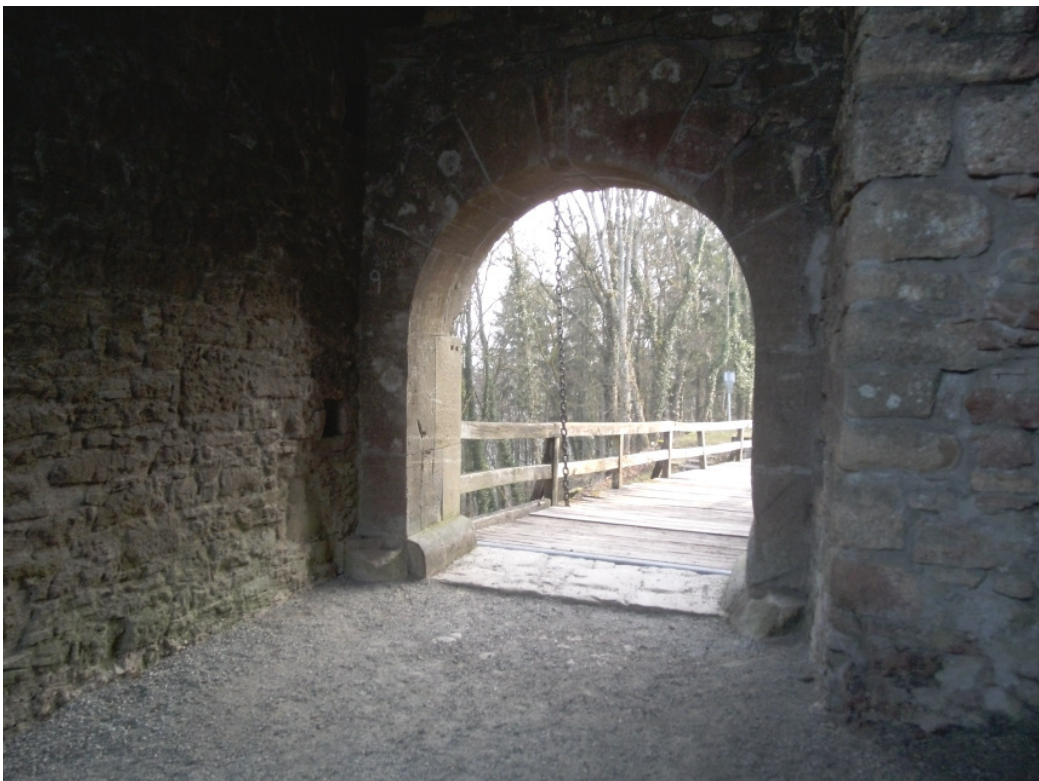
Das Wappen

Behauener Bogenstein
mit Randausbildung.

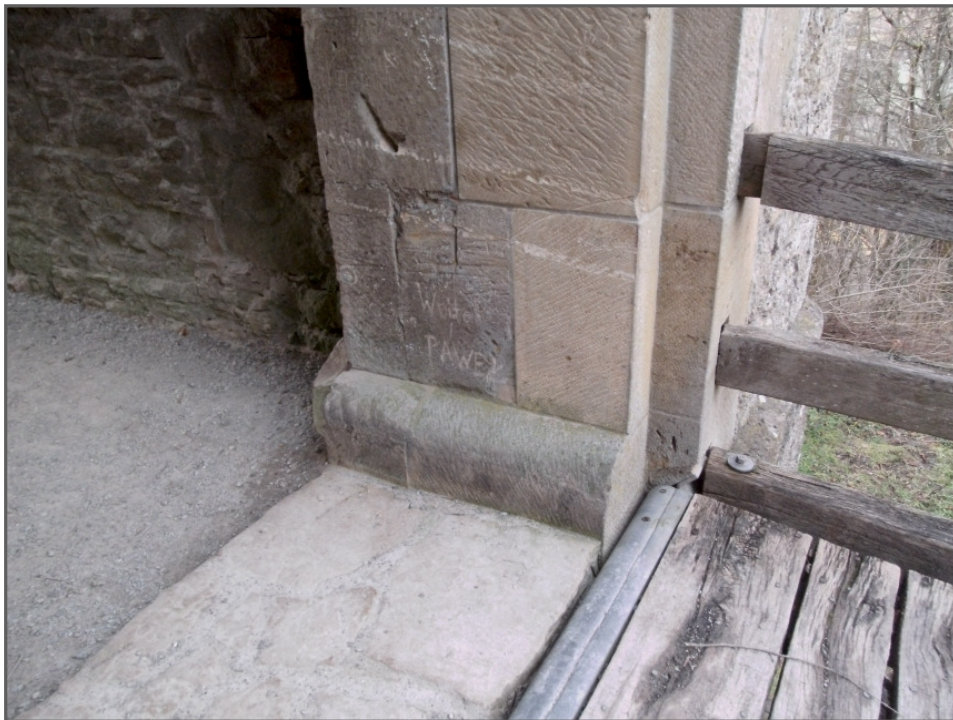
Einer der beiden großen Schrammsteine im Tordurchgang „rechts“.

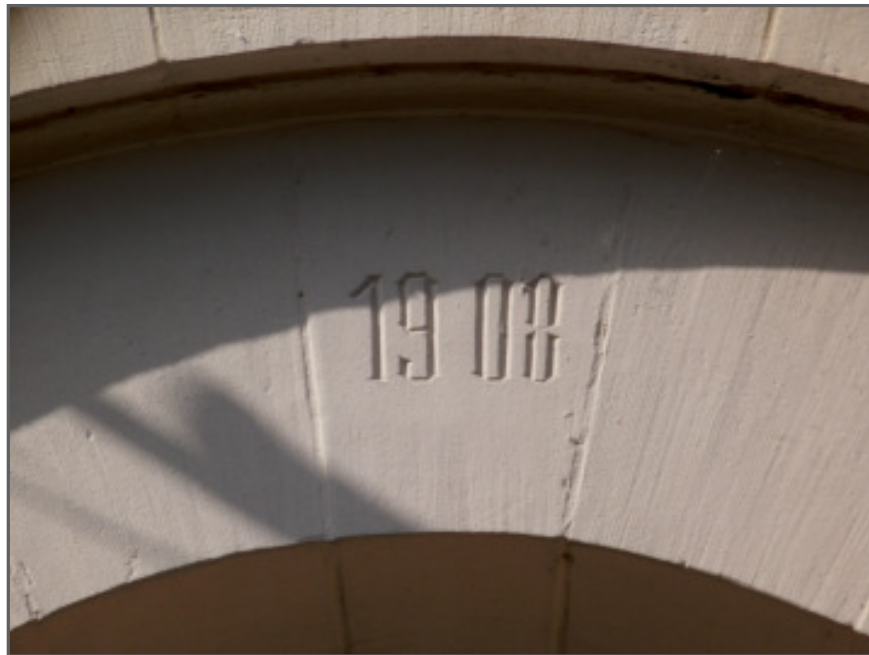
Jahreszahl 1908 auf der Südseite des Zolldienstgebäudes

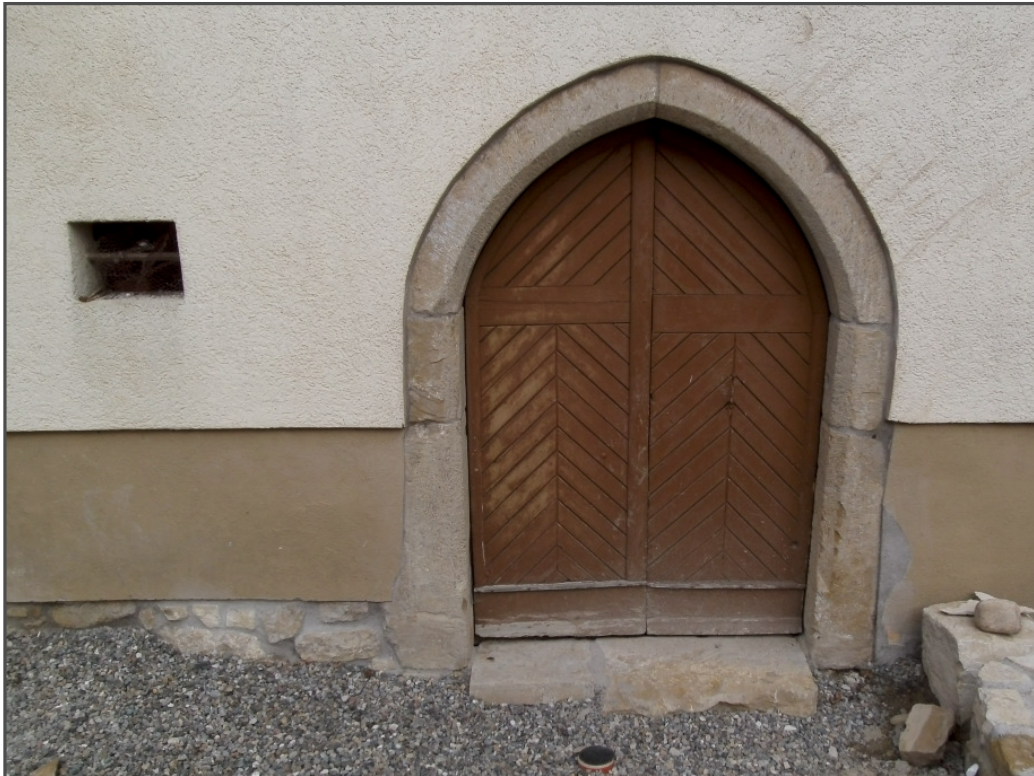
Gotischer Spitzbogen am Haus Nr. 20 in Bechtersbohl, gegenüber des Gasthauses Hirschen an der Landesstraße L 162 gelegen.

Es handelt sich, soweit bekannt um die einzige Tür mit Spitzbogen in Küssaberg. Darüber hinaus findet man gotische Spitzbogen nur noch an den Fenstern der verschiedenen Kirchen und Kapellen. Die Baumeister der Gotik bevorzugten für Türen und Portale aus nicht bekannten Gründen stets den halbkreisförmigen Rundbogen mit Fasse.

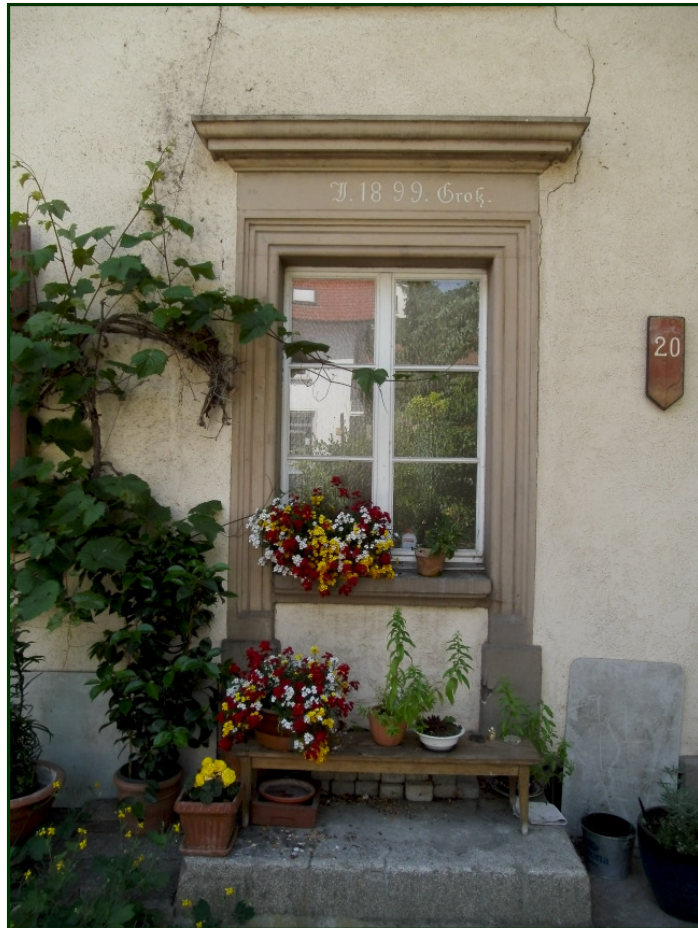
Spätklassizistische Haustür, die zum Fenster umgestaltet wurde. Man findet sie in Kadelburg am Haus Oberdorf 20.

Zustand: Weist teils gravierende Steinschäden auf.

Gefährdungen: fortschreitende Schäden, vermutlich durch Nässe und Frost.

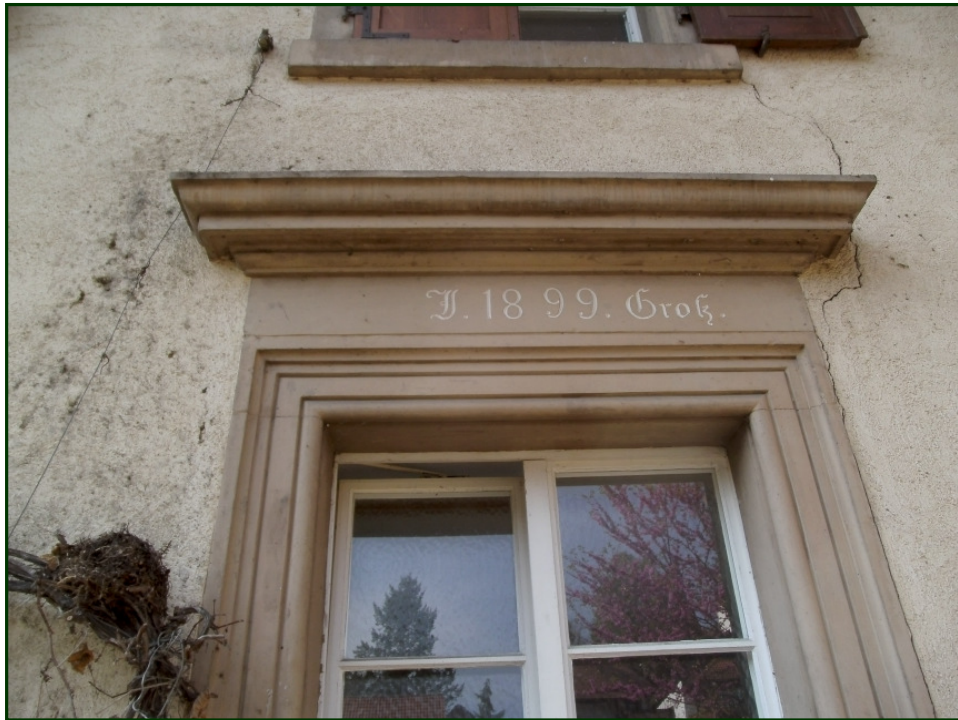
Türsturz mit Inschrift 1899 – dieser ist etwa 1,78 m breit.
