## Kapitel 05

### Steinerne Kleindenkmale in Kirchen

## Erfassungsbogen für Kleindenkmale

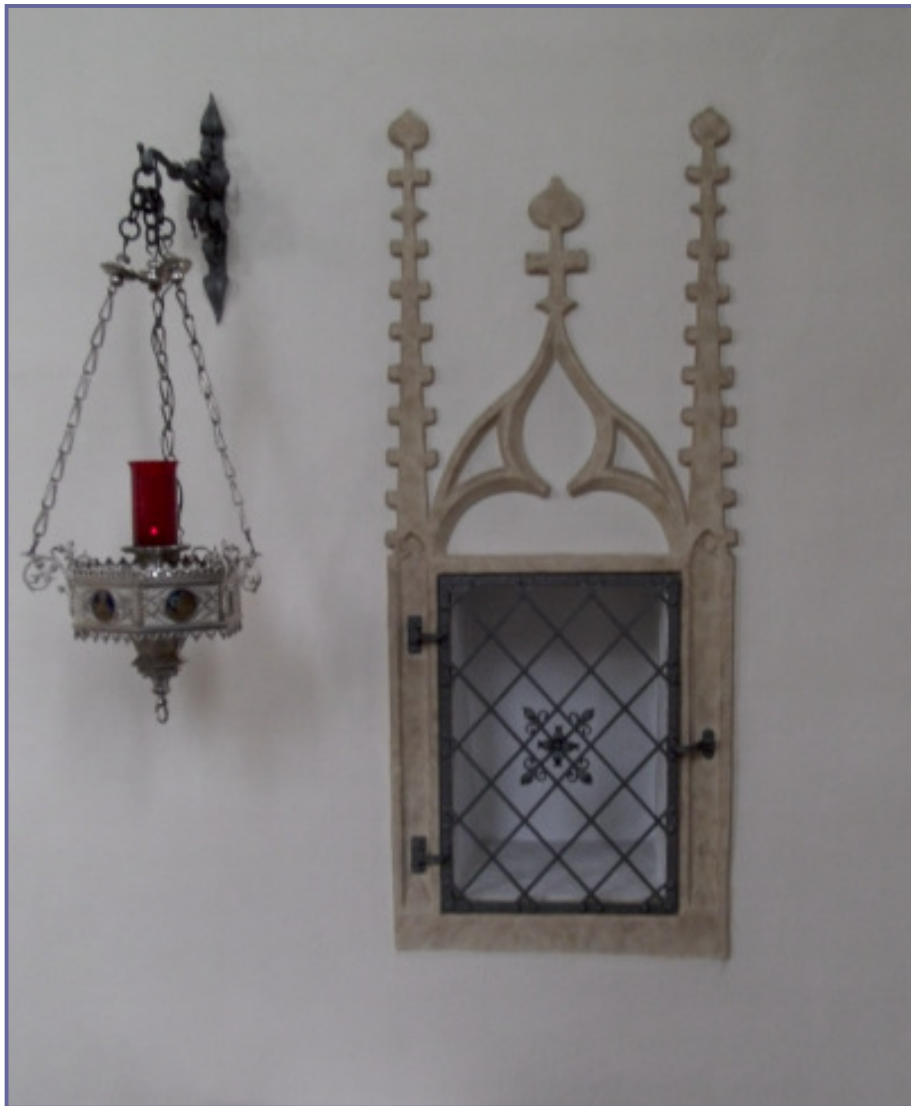
Nr. 6985.05.01

Steinernes Sakramentshäuschen in der  
Pfarrkirche St. Michael in Rheinheim

Man findet es „rechts“ vom Hochaltar  
an der nördlichen Chorwand.

**Art des Kleindenkmals:** Steinernes in die Wand eingelassenes gotisches Sakramentshäuschen in dem sich früher eine Reliquie des Hl. Xaver befand. Sogenanntes Tabernakel.

**Zustand:** einwandfrei und ohne sichtbare Schäden.

**Material:** Stein, die Gesteinsart ist nicht festzustellen, da das Tabernakel gestrichen ist. nach der Oberfläche zu urteilen ist es ein feinkörniger Kalkstein.

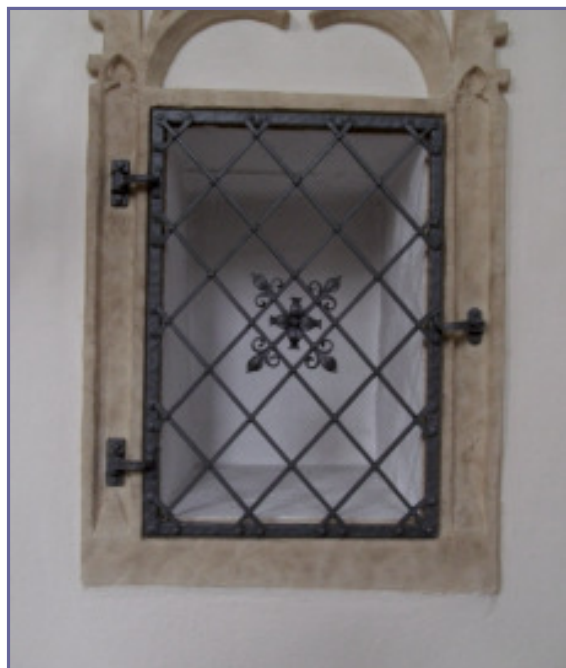
Das Gitter

Zu erwähnen ist das künstlerisch sehr gelungene schmiedeeiserne Gitter.

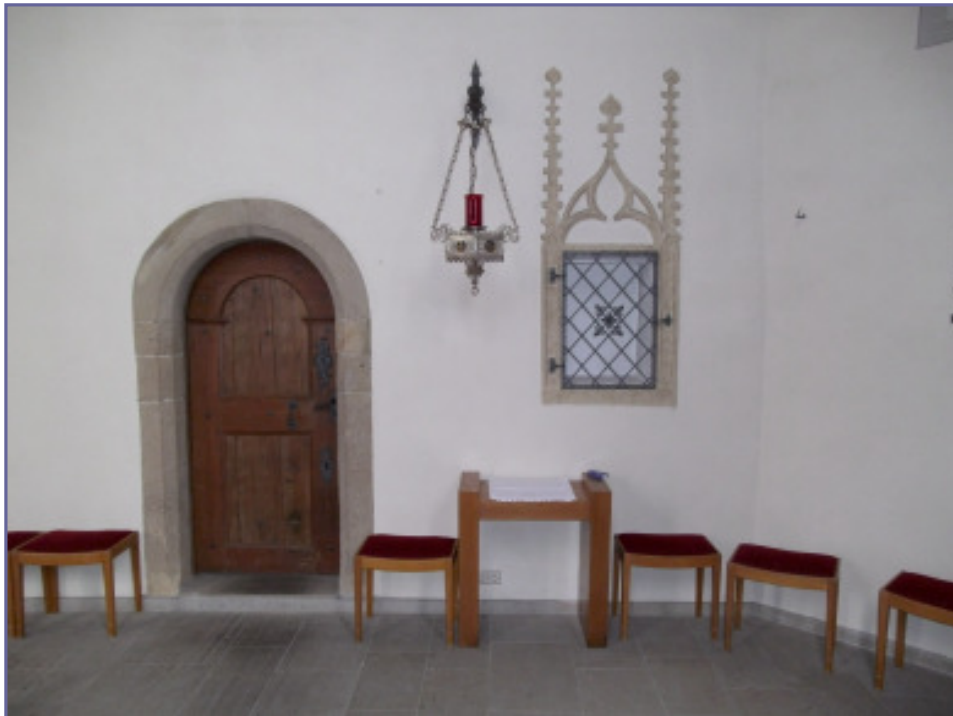
**Altarraum, nördliche Längswand mit Ausgang zur Sakristei.**

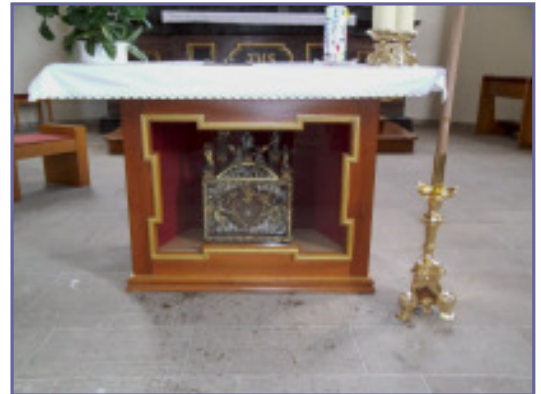
Altartisch, sogenannter „Zelebrationsaltar“ mit Reliquie des Heiligen Xaver. Diese befindet sich in dem reich verzierten Kästchen hinter der Glasscheibe. Das Kästchen stand früher in der beschriebenen Wandnische.

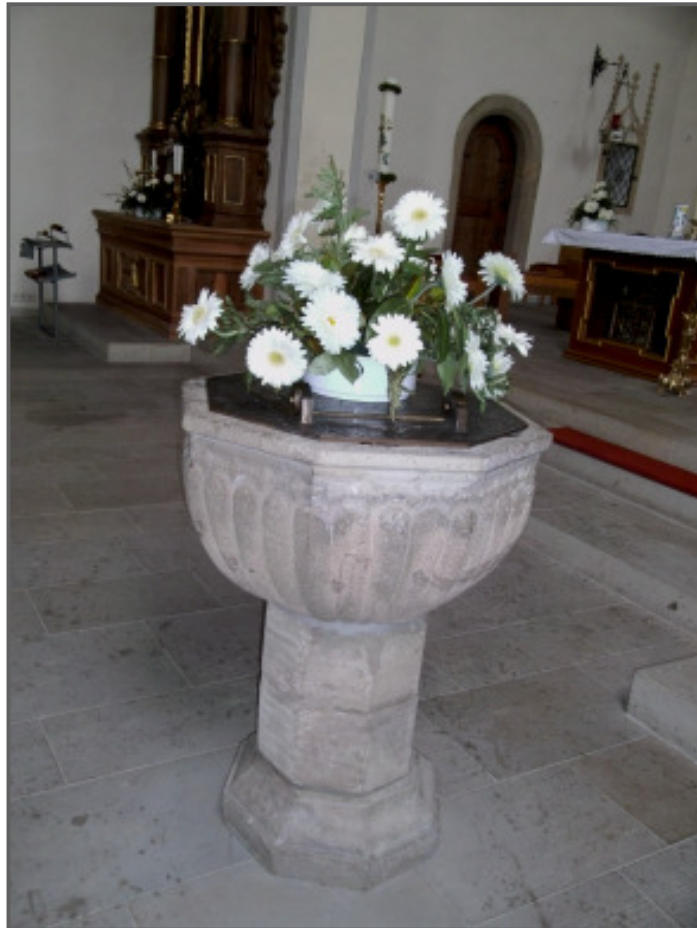
**Nr.6985.05.02**

Taufstein der St. Michaelskirche Rheinheim. Die Kirche wurde 1671 zur Zeit des Rheinauer Abtes Bernhard I über den Fundamenten des rechtsrheinischen römischen Kastells erbaut.

In der Abbildung der Seite 8 ist der Stein ohne die später hinzugefügte schwere Abdeckung aus Bronze dargestellt. Der Rand des halbkugelförmigen Taufbeckens weist verschiedene Einkerbungen auf, deren Zweck nicht geklärt werden konnte. Der Abt Bernhard I regierte in Rheinau von 1642 bis 1682.

**Art des Kleindenkmals:** Taufstein nach antikem Vorbild gestaltet.

Zustand: sehr gut. Es müsste jedoch geprüft werden, ob der aus anderem Steinmaterial bestehende untere Teil des Fußes noch fest mit dem darauf lastenden Taufbecken verbunden ist.

Hinweise und Besonderheiten: Auf die Vertiefungen im Rand rings um das Becken und den schönen „Eierstab“ unterhalb des Randes wird hingewiesen.

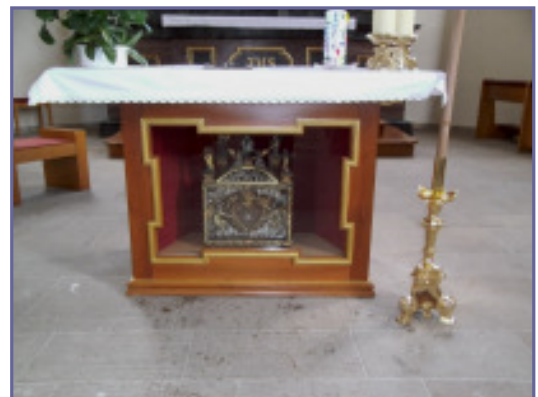
Altartisch, sogenannter „Zelebrationsaltar“ mit Reliquie des Heiligen Xaver.  
Diese befindet sich in dem reich verzierten Kästchen hinter der Glasscheibe.

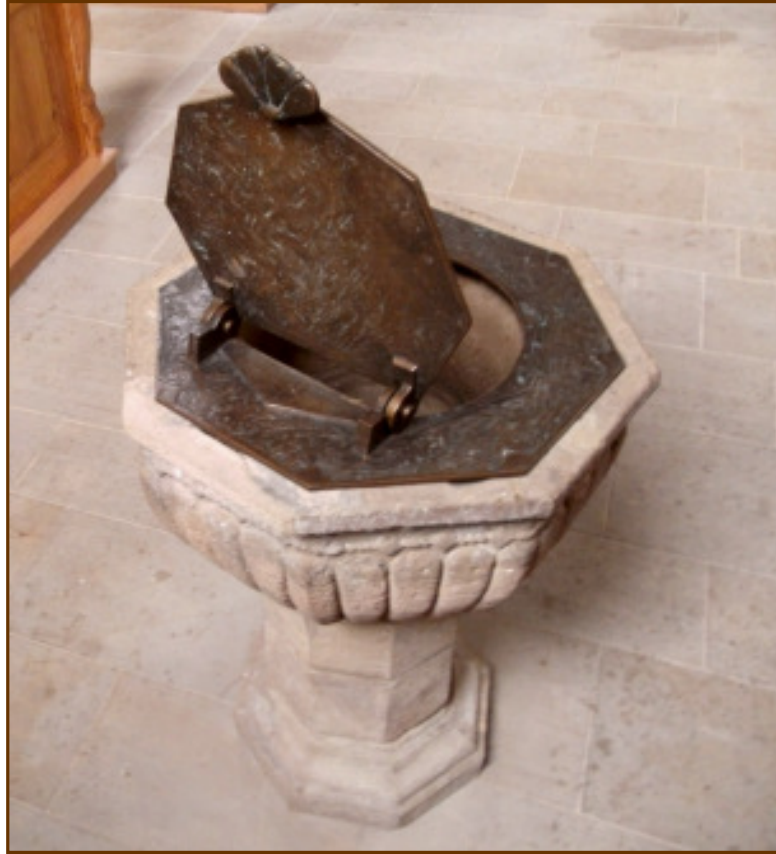
Taufstein mit geöffneter Abdeckung  
Das Bild wurde aus der Hand fotografiert um Spiegelungen zu vermeiden. Dabei entsteht eine unnatürliche Rotfärbung.

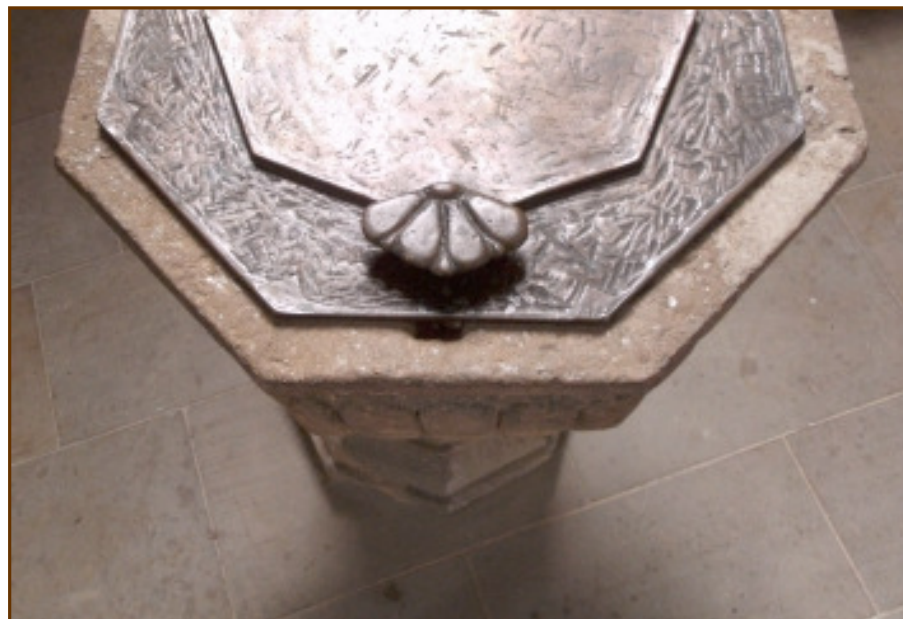
Griff des Deckels aus Bronze

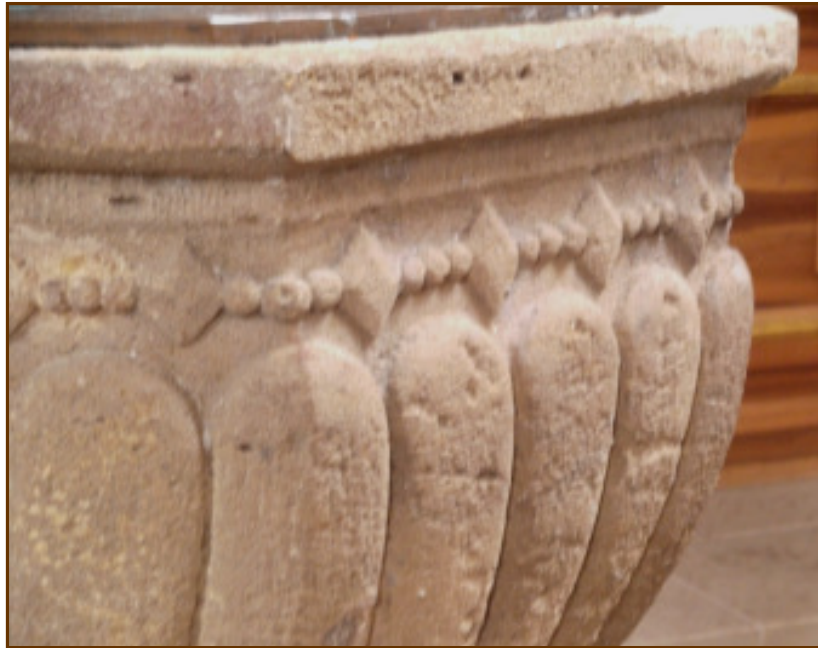
Randausbildung und Eierstab aus der Nähe

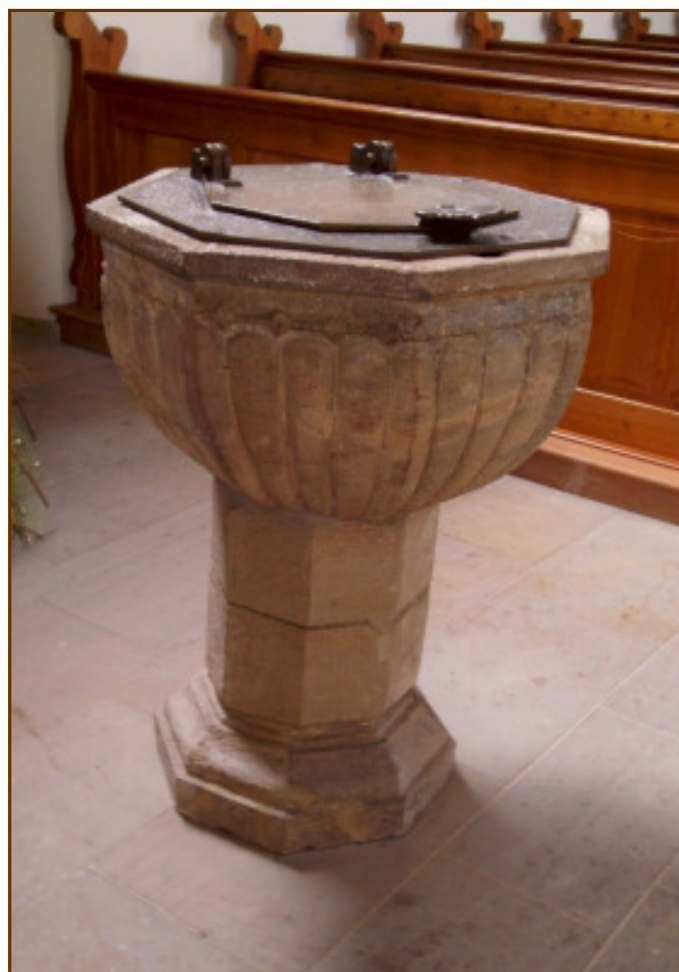
Taufstein mit Abdeckung

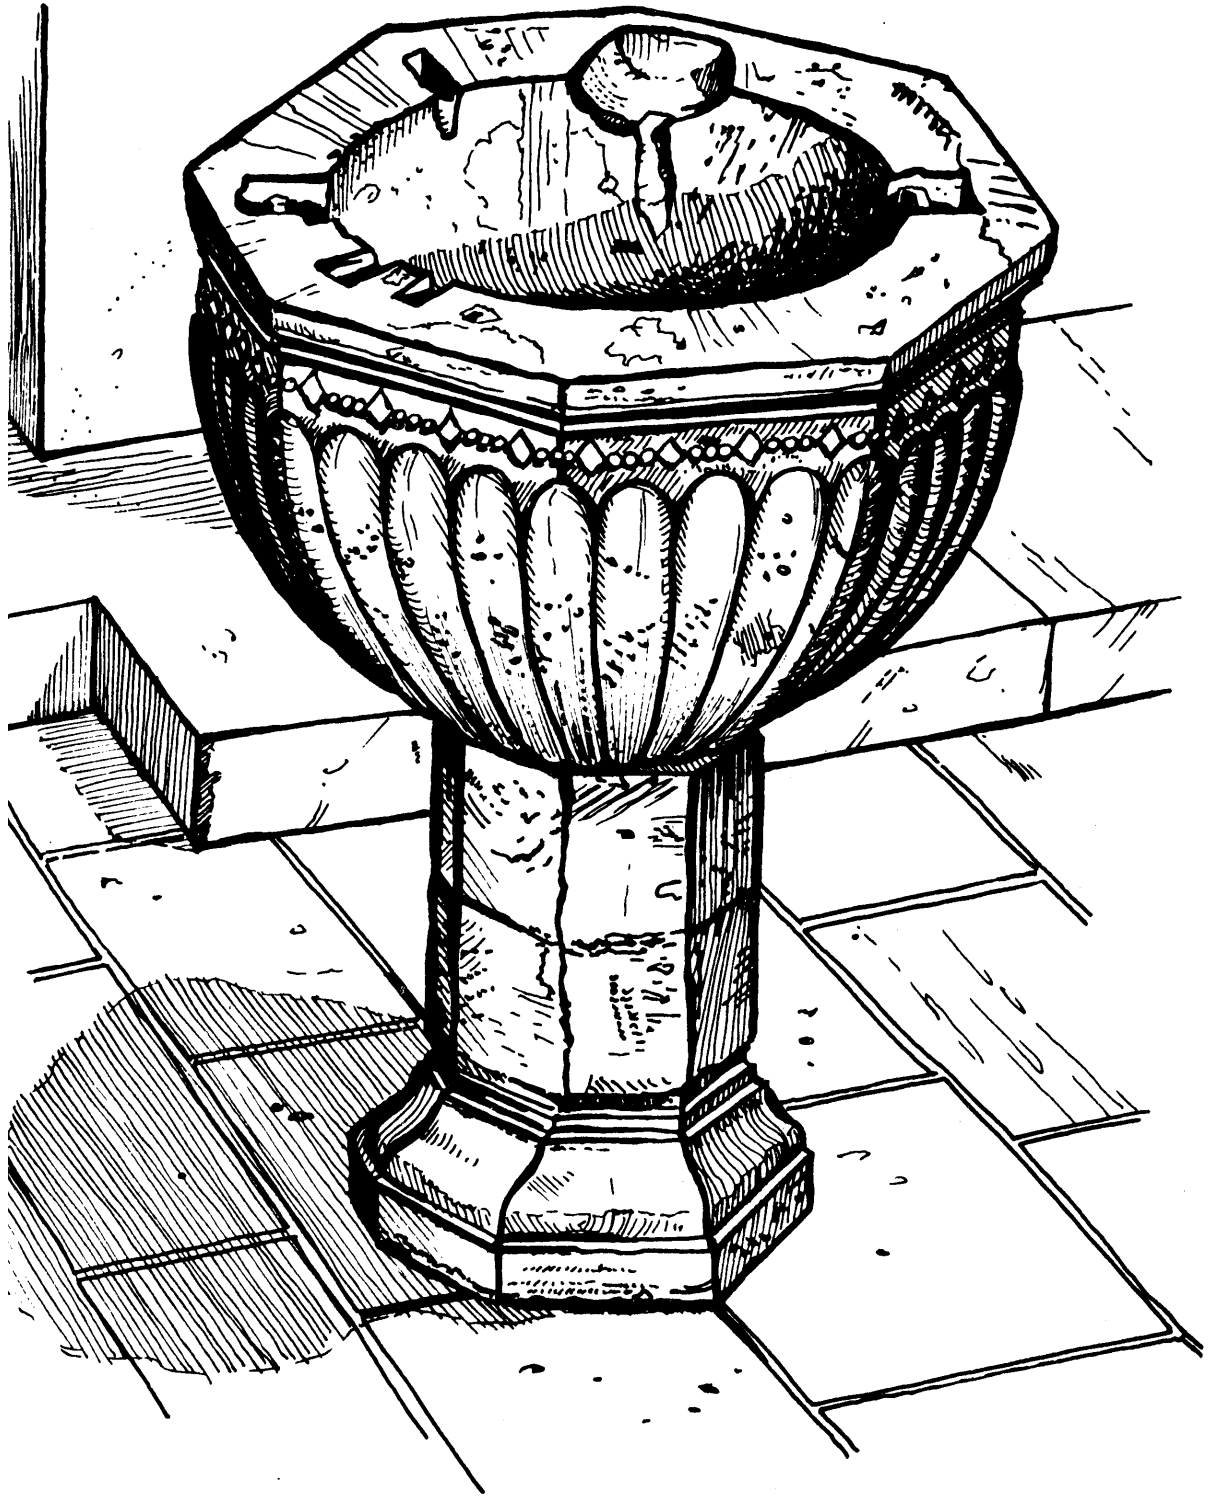
# Abmessungen des Taufsteins

### **Maßangaben des Taufsteins**

Höhe: 0,99 m

Durchmesser: gemessen über die Ecken 0,80 m

Durchmesser des Taufbeckens: 0,48 m      Höhe der kelchförmigen Schale: 0,42 m

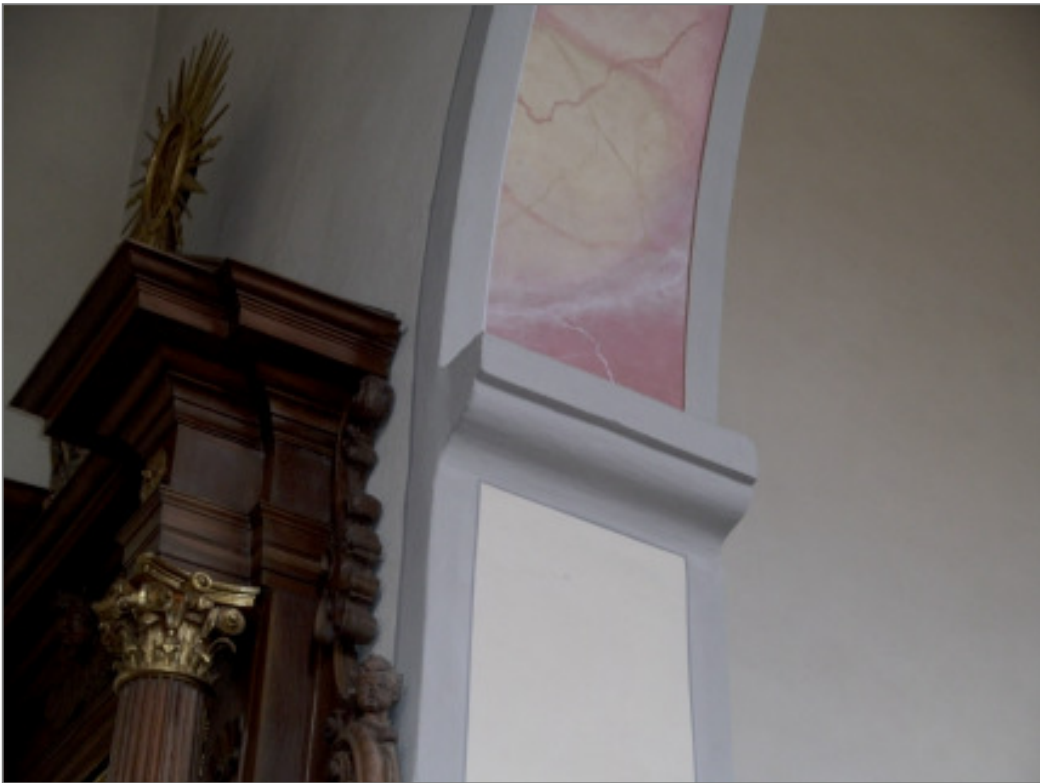
**Nr. 6985.05.03**

Pfarrkirche St, Michael in Rheinheim: Konsolen für den großen Gewölbebogen zwischen Chor und Kirchenschiff. Auf den beiden Kragsteinen lag, während der Bauphase der Kirche, einst das schwere Lehrgerüst des Bogens.

**Art des Kleindenkmals:** Lehrgerüstkonsole am Übergang des Kirchenraums zu dem mit einem großen Gewölbebogen abgesetzten Chor.

Zustand: sehr gut

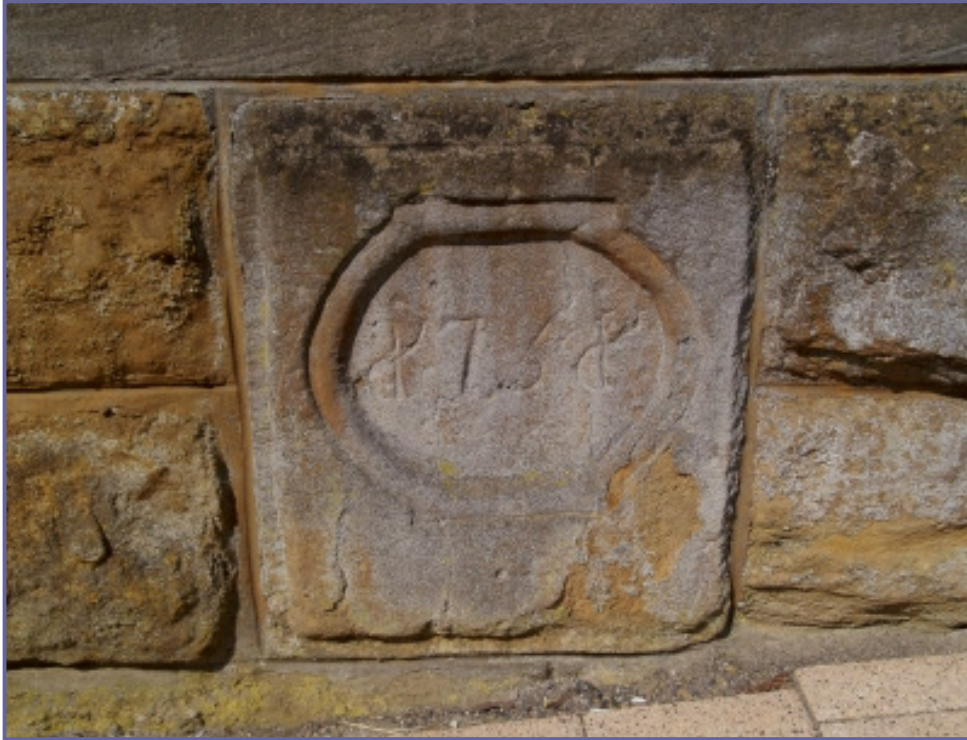
Nr.6981.05.04

Rechts vom Hauptportal der St, Anna Kirche in Dangstetten ist dieser Stein eingemauert. Er stammt vermutlich von der Vorgängerkirche die 1901 durch einen neugotischen Neubau ersetzt wurde. Der Stein ist bereits stark durch Feuchtigkeit und Frost angegriffen. Die noch schwach sichtbare Jahreszahl lautet 1751.

**Art des Kleindenkmals:** Werkstein mit eingehauener schön gestalteter Jahreszahl.

**Zustand:** nicht sehr gut – ziemlich von der Witterung angegriffen.

**Gefährdungen:** Hauptsächlich die Witterung: Feuchtigkeit, Frost, Sonneneinstrahlung.

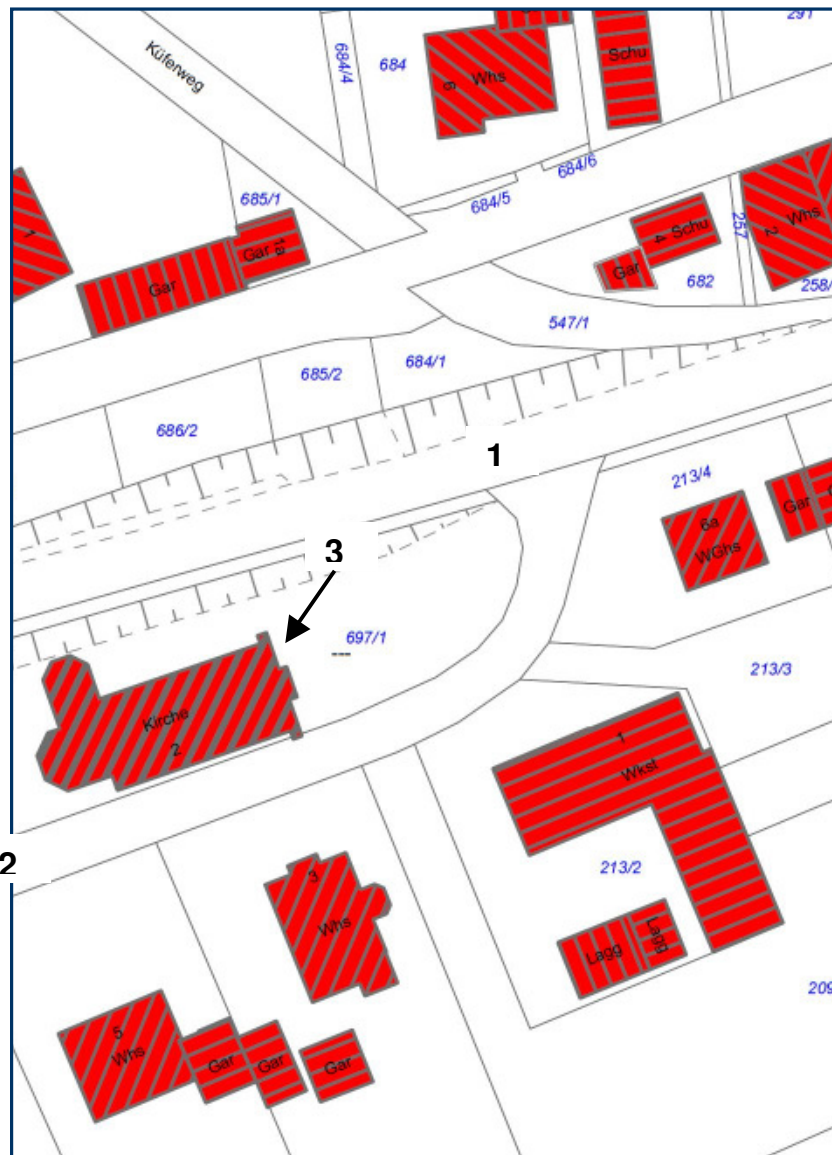
## Übersichtsplan

- 1 Küssnacher Straße / Ortsdurchfahrt im Zuge der L 162
- 2 Sankt Anna Weg
- 3 Der Pfeil zeigt auf den beschriebenen Stein.  
Der Chor der Kirche weist nach Westen.

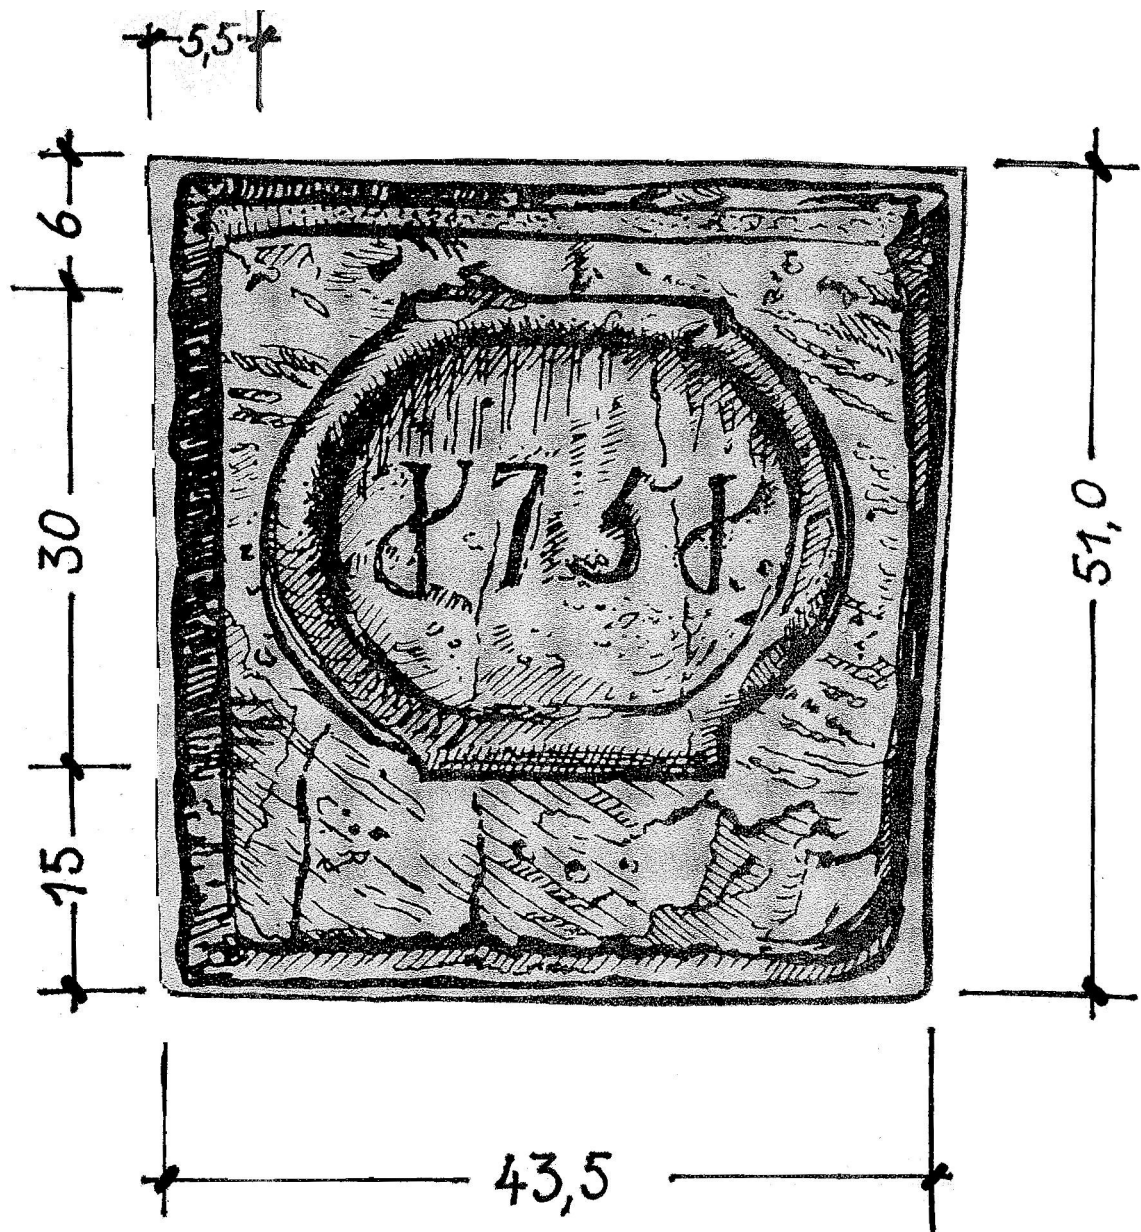
Zeichnung vom Objekt und Abmessungen.

**Höhe:** 0,51 m

**Breite:** 43,5 m

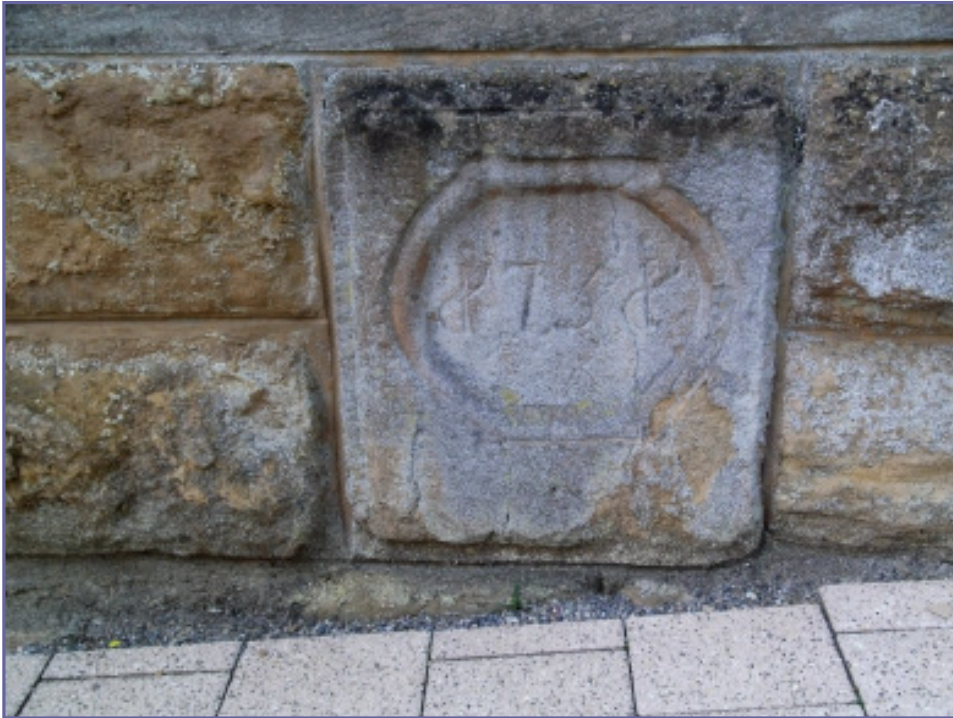
**Der Stein bei anderer Gelegenheit fotografiert.**

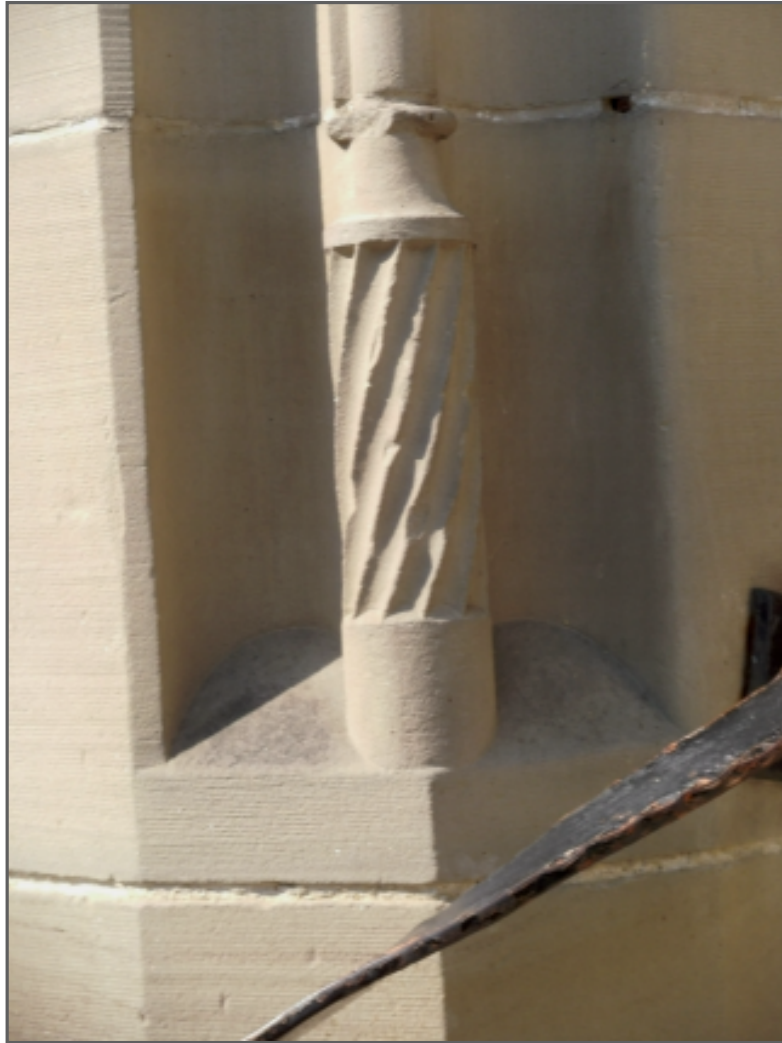
Nr. 6981.05.05

Neugotische Fialen links und rechts vom Eingang der St. Anna Kirche Dangstetten.

Sie sind spätgotischen Fialen nachempfunden: Im Wappen des Abtes Theobald von Greifenberg von 1596 das man am Pfarrzentrum „Die Brücke“ in Rheinheim findet und an mehreren Wappentafeln im Kloster Rheinau entdeckt man diese feingliedrigen Fialtürmchen. Das Zierelement wurde, wie man sieht, mehrfach beschädigt.

**Zustand:** schlecht, weist zahlreiche Beschädigungen auf.

**Gefährdungen:** Vandalismus

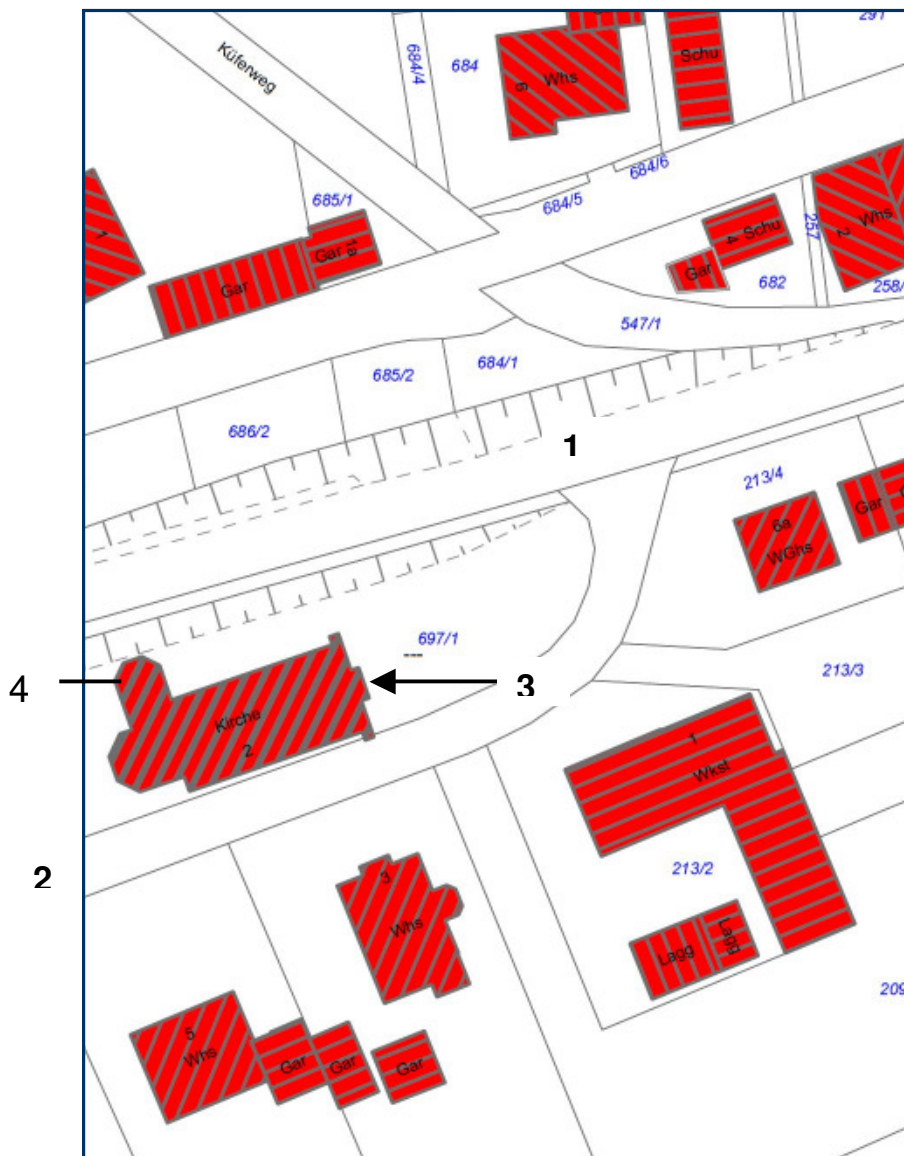
## Übersichtsplan

- 1 Küssnacher Straße / Ortsdurchfahrt im Zuge der L 162
- 2 Sankt Anna Weg
- 3 Der Pfeil zeigt auf den Haupteingang. Der Chor der Kirche weist nach Westen.
- 4 Sakristei und Kamin

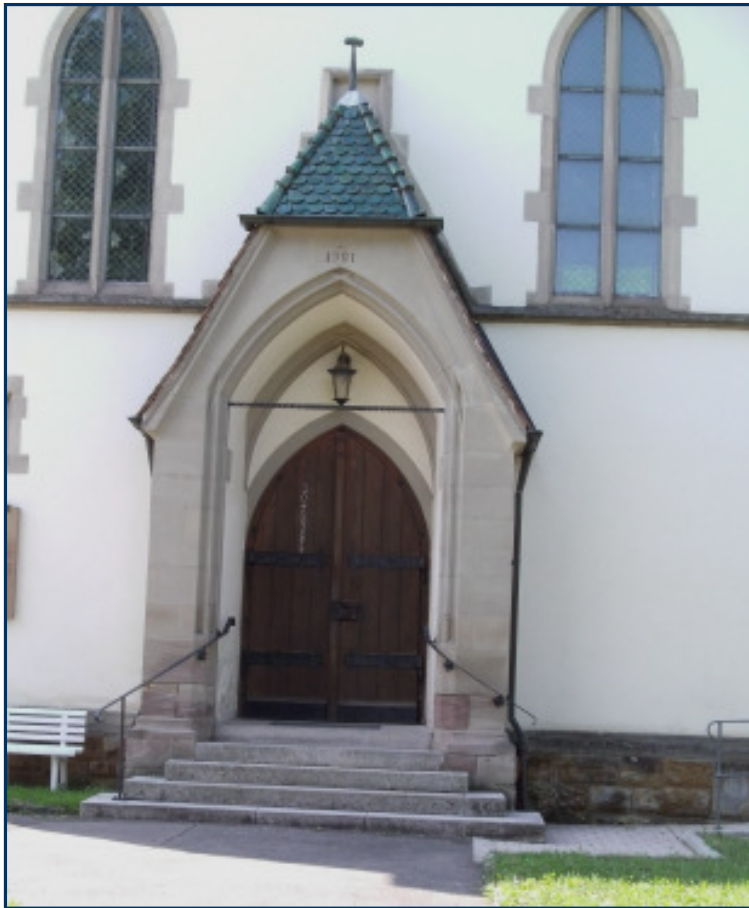
**Haupteingang von Sankt Anna. Links und rechts die beiden Fialen**

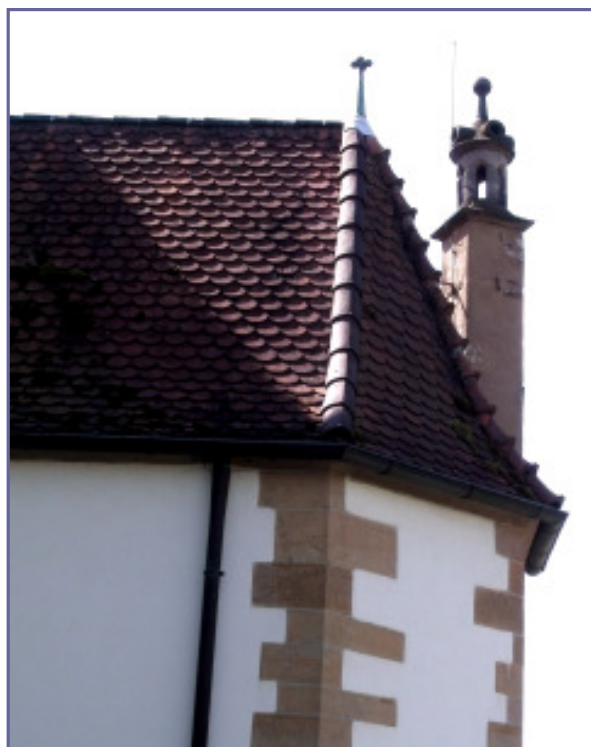
**Der eigenwillige Kaminaufsatz.**

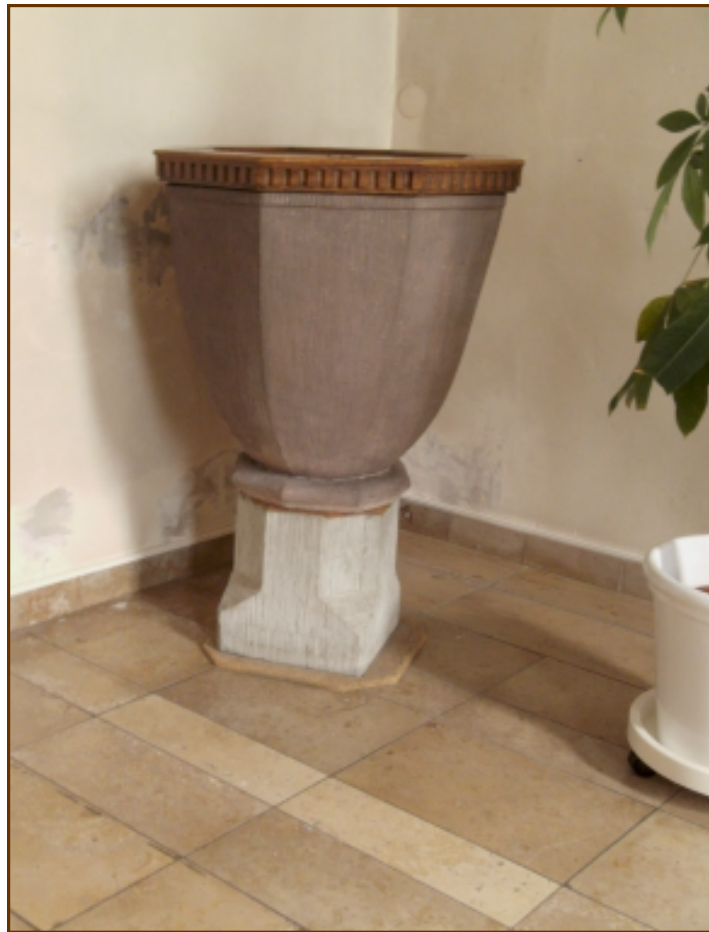
**Nr. 6982.05.06**

Taufstein der Katholischen Kirche St. Martin in Kadelburg. Er steht etwas verloren vor dem Chor „links“. Die Wand hinter dem Stein ist feucht und fleckig. Der Gesamteindruck ist nicht gut, zumal der Stein aus mehreren recht unterschiedlichen Materialien besteht.

Der hölzerne Deckel und der weiße Fuß stehen im Kontrast zu dem schönen roten Sandstein. Auf die Frage warum so verschiedene Materialien verwendet wurden, gibt der folgende Text eine Antwort.

Zustand: ohne sichtbare Beschädigungen.

Hinweise und Besonderheiten: Taufstein aus Buntsandstein, Sockel aus Beton. Der Taufstein hat einen achteckigen Fuß, der Sockel ist auf diesen Fuß abgestimmt. Beide Teile harmonisieren trotzdem nicht überzeugend.

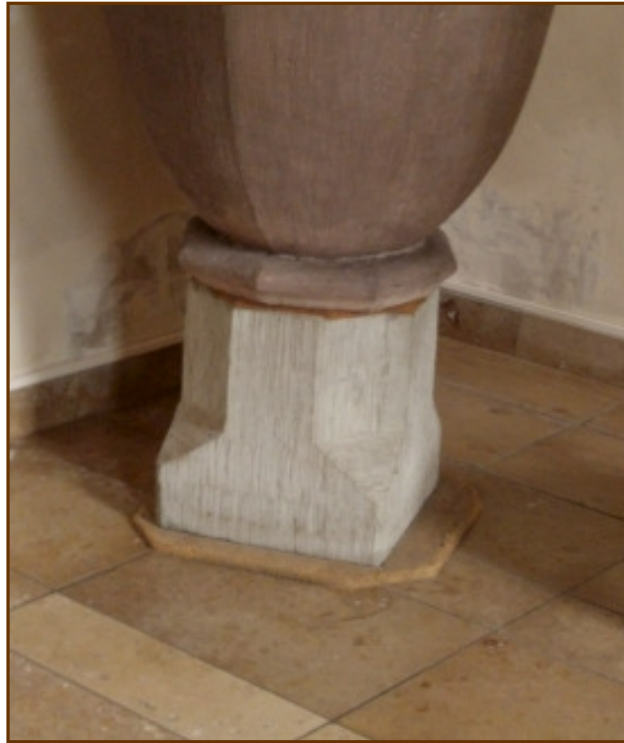
**Der betonierte Sockel mit den als Unterlage dienenden Faserplatten und dem Fußboden aus Solnhofener Platten.**

Wie in Rheinheim hat auch in Kadelburg der Taufstein einen nachträglich angefügten Fuß aus anderem Material. Auf die Frage, warum dies so sei, gibt es eigentlich nur eine Antwort: Der Taufstein aus rotem Sandstein stammt vermutlich aus einer Zeit als das Kind bei der Taufe noch mit seinem ganzen Körperchen in das Becken eingetaucht wurde. Während das Kind heute bei der Taufe im Arm der Eltern oder Paten liegt, beugte sich damals der Priester mit dem Kind auf dem Arm von oben über den Taufstein. Der musste daher niedriger sein als dies heute der Fall ist. Der beschriebene Kadelburger Taufstein hat im Gegensatz zu Rheinheim noch seinen originalen, tellerartigen Fuß, steht aber heute auf einem nachträglich ergänzten Sockel aus grauweißem Beton. Dieser Sockel aus gestaltetem Beton, der weder in der Farbe noch in der Form mit dem roten Sandstein harmoniert, steht nun wiederum auf einer Faserplatte um den Steinboden vor Beschädigung zu schützen. Eine weitere Faserplatte befindet sich zwischen dem Oberteil aus rotem Sandstein und dem Sockel aus Beton. Beide Faserplatten stören das Gesamtbild und wirken insgesamt unfachmännisch und geradezu provisorisch. Wollte man wirklich entscheidendes verbessern, so müsste man das aus rotem Sandstein bestehende Taufbecken auf eine ebenfalls aus rotem Stein gefertigte Basis stellen. Es ist nicht Aufgabe dieser Datei, Vorschläge zu machen oder gar zu kritisieren. Daher mögen diese Ausführungen genügen.

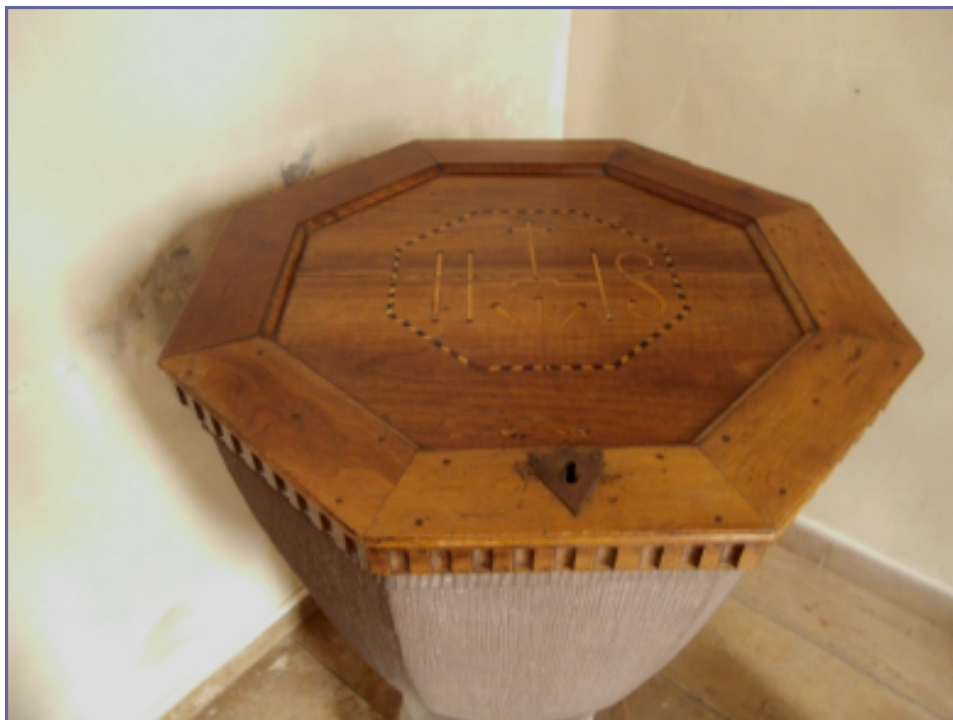
**Die aus Holz gefertigte Abdeckung mit feiner Intarsienarbeit „IHS“  
Wieso es notwendig ist den Deckel abzuschließen ist nicht bekannt.**

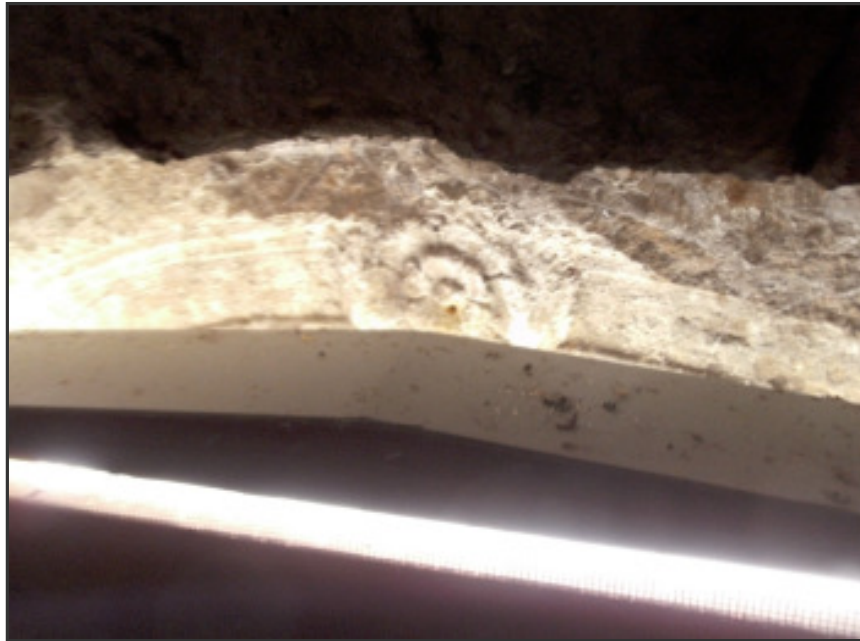
Nr. 6982.05.07

Katholische Kirche St. Martin in Kadelburg.  
Rätselhaftes Abbild einer Rose auf der  
Innenseite eines halbkreisförmigen Fensters.

Das Fenster befindet sich über dem Haupteingang und dient zur Lüftung des Dachraumes über der Orgel. Es ist „fledermausdicht“ vergittert das Gitter ist gut befestigt, die Gegebenheiten für ein gutes Foto sind auf dem Dachboden nicht gerade gut. Will man sich die Rose anschauen, so muss man sich mit der Kirchendienerin in Verbindung setzen denn der Zugang nach „oben“ zur Orgel und zu der steilen Treppe hinauf zum Dachboden ist verschlossen.

**Art des Kleindenkmals:** In ein Fenstergewände eingehauenes Blumenornament unbestimmten Alters.

Zustand: Steinoberfläche leicht angewittert mit weißem Mehlstaub.

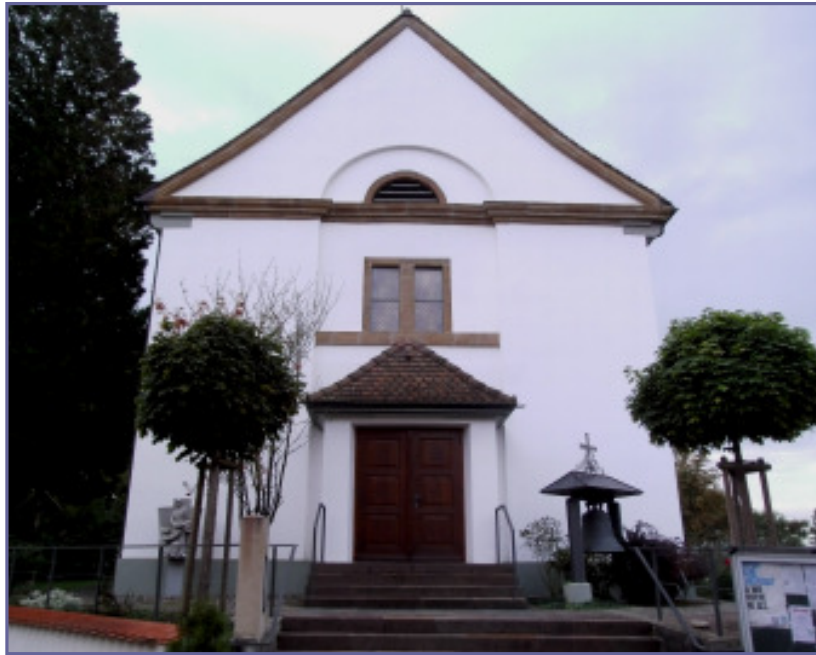
**St. Martin von Nordwesten gesehen. Hinter dem Doppelfenster über dem Eingang befindet sich die Orgel. Das Rundbogenfenster über dem Fries ist das vergitterte Lüftungsfenster mit der Rose.**
